Etat des Risques et Pollutions

Référence : 5417 5417 03.12.20

48 Rue des Déportés

59154 Crespin

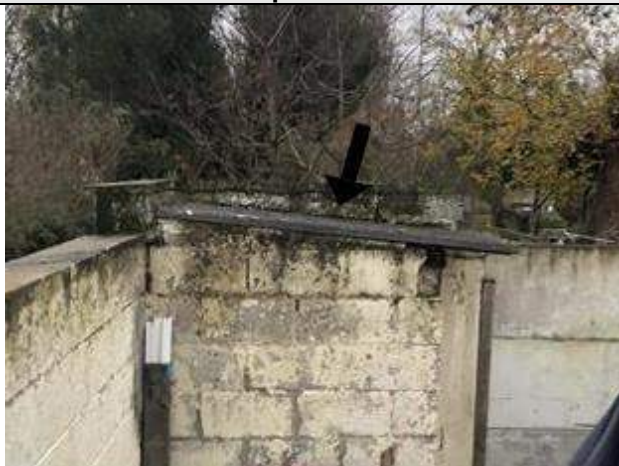
ELEMENT : Plafond

Nom du client	Numéro de dossier	Pièce ou local
5417	5417 5417 03.12.20	Cour - WC Extérieur
Matériau	Date de prélèvement	Nom de l'opérateur
Fibre ciment (Plaques ondulées)		DESBUISSON Victor
Localisation	Résultat	
Plafond - Plafond	Présence d'amiante	
Résultat de la grille d'évaluation		
Evaluation périodique		
Emplacement
