Delhommez Diagnostics

Constat des risques d'exposition au plomb

36 rue des Arts

59100 ROUBAIX

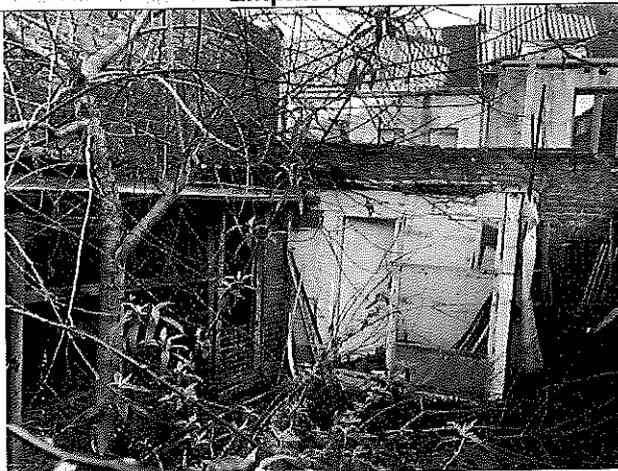
ELEMENT : Couverture

Nom du client	Numéro de dossier	Pièce ou local
4924	4924 4924 15.02.19	RDC - Appentis n°2
Matériau	Date de prélèvement	Nom de l'opérateur
Fibre ciment (Plaques ondulées)		DESBUISSON Victor
Localisation	Résultat	
Couverture - Toit	Présence d'amiante	
Résultat de la grille d'évaluation		
Action Corrective de 1er niveau		
Emplacement

Lorsque le type de matériau ou produit concerné contenant de l'amiante, la nature et l'étendue des dégradations et l'évaluation du risque de dégradation conduisent à conclure à la nécessité d'une action de remise en état limitée au remplacement, au recouvrement ou à la protection des seuls éléments dégradés.

- rechercher les causes de la dégradation et définir les mesures correctives appropriées pour les supprimer ;
- procéder à la mise en œuvre de ces mesures correctives afin d'éviter toute nouvelle dégradation et, dans l'attente, prendre les mesures de protection appropriées afin de limiter le risque de dispersion des fibres d'amiante ;
- veiller à ce que les modifications apportées ne soient pas de nature à aggraver l'état des autres matériaux ou produits contenant de l'amiante restant accessibles dans la même zone ;
- contrôler périodiquement que les autres matériaux et produits restant accessibles, ainsi que, le cas échéant, leur protection, demeurent en bon état de conservation.
