Rédaction rapports le 06/01/2021

103 boulevard de Strasbourg
59100 ROUBAIX

Etat des Risques et Pollutions

Rapport de mission de repérage des matériaux et produits contenant de l'amiante pour l'établissement du constat établi à l'occasion de la vente d'un immeuble bâti

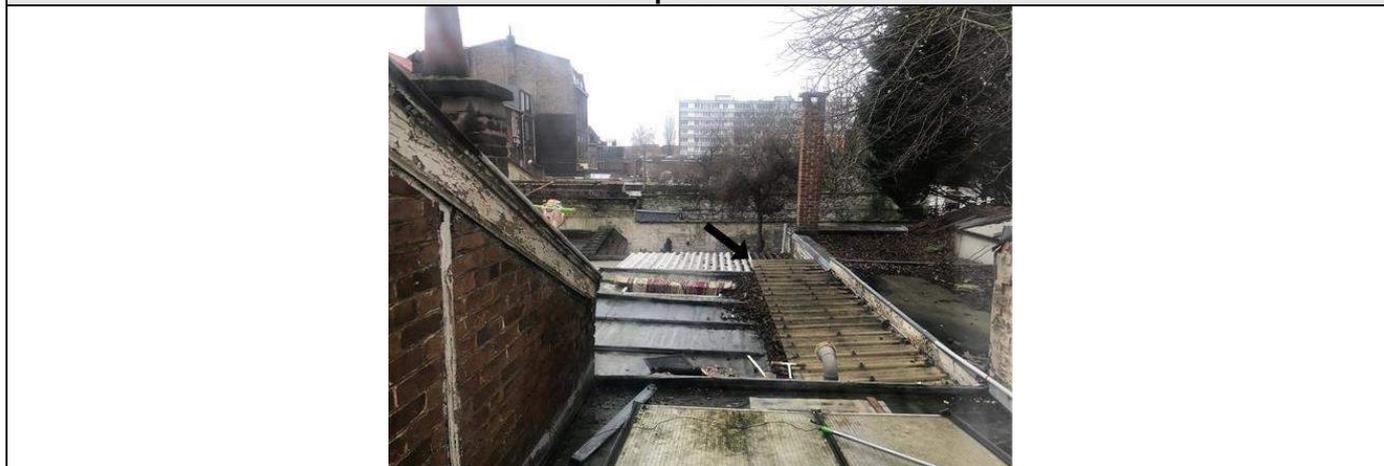
ELEMENT : Couverture

Nom du client	Numéro de dossier	Pièce ou local
5442	5442 5442 06.01.21	RDC - Salle de Bains (APPT1)
Matériau	Date de prélèvement	Nom de l'opérateur
Fibre ciment (Plaques ondulées)		DESBUISSON Victor
Localisation		Résultat
Couverture - Ext		Présence d'amiante
Résultat de la grille d'évaluation		
Evaluation périodique		
Emplacement

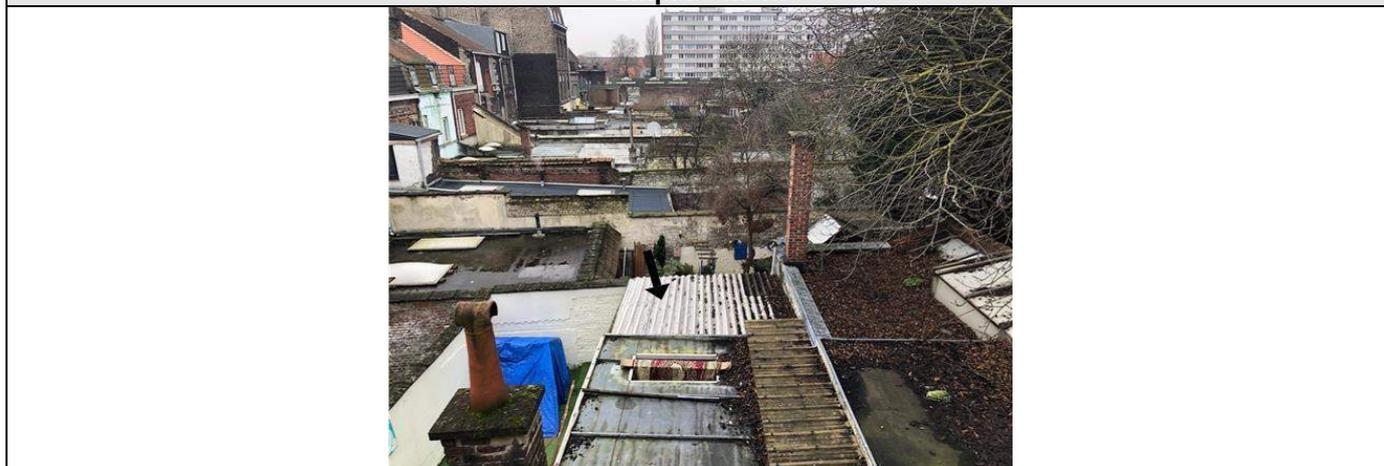
ELEMENT : Couverture

Nom du client	Numéro de dossier	Pièce ou local
5442	5442 5442 06.01.21	RDC - Chambre n°2 (APPT1)
Matériau	Date de prélèvement	Nom de l'opérateur
Fibre ciment (Plaques ondulées)		DESBUISSON Victor
Localisation		Résultat
Couverture - Ext		Présence d'amiante
Résultat de la grille d'évaluation		
Evaluation périodique		
Emplacement

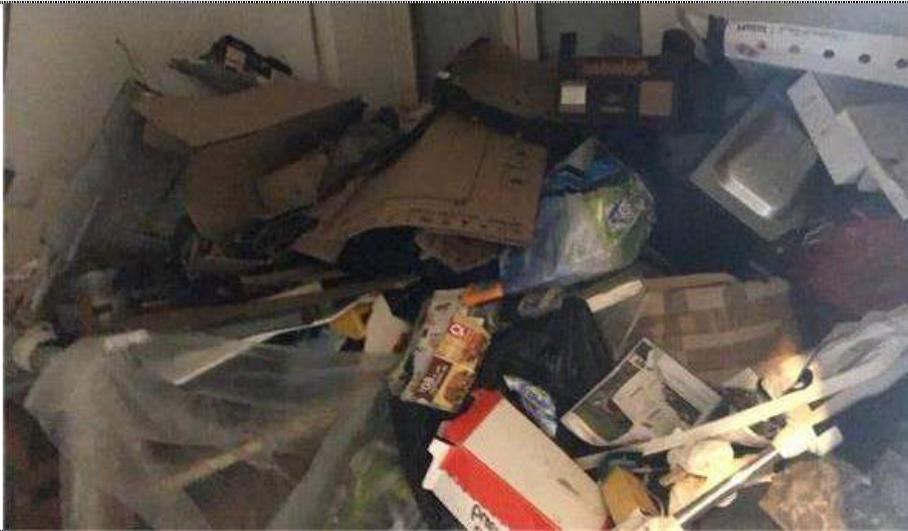
Point de contrôle N° B.3.3.6 a3)

Description : Appartement très encombré, AGCP et tableau non localisable..
