Nom et prénom : ... **Mme SABIR Samina**  
 Adresse : ..... **164 Av du Président Wilson**  
**93200 SAINT-DENIS**

Adresse : ..... **164 Av du Président Wilson**  
 Commune : ..... **93200 SAINT-DENIS**  
 Périmètre de repérage: **Appartement de 2 pièces + cave**

Type :	<b>Appartement - T2</b>	Bâtiment :	<b>C</b>	Références parcelles :	
Lots principaux :	<b>Appt: 69 - Cave: 151</b>	Étage :	<b>1</b>	Références cadastrales :	
Lots secondaires :		Porte :	<b>Face ESC</b>		
Date de diagnostics :	<b>18/10/2022</b>	Accompagnateur :	<b>Sans accompagnateur</b>	Opérateur :	<b>N'GUESSAN Dany</b>
Date d'émission :	<b>18/10/2022</b>

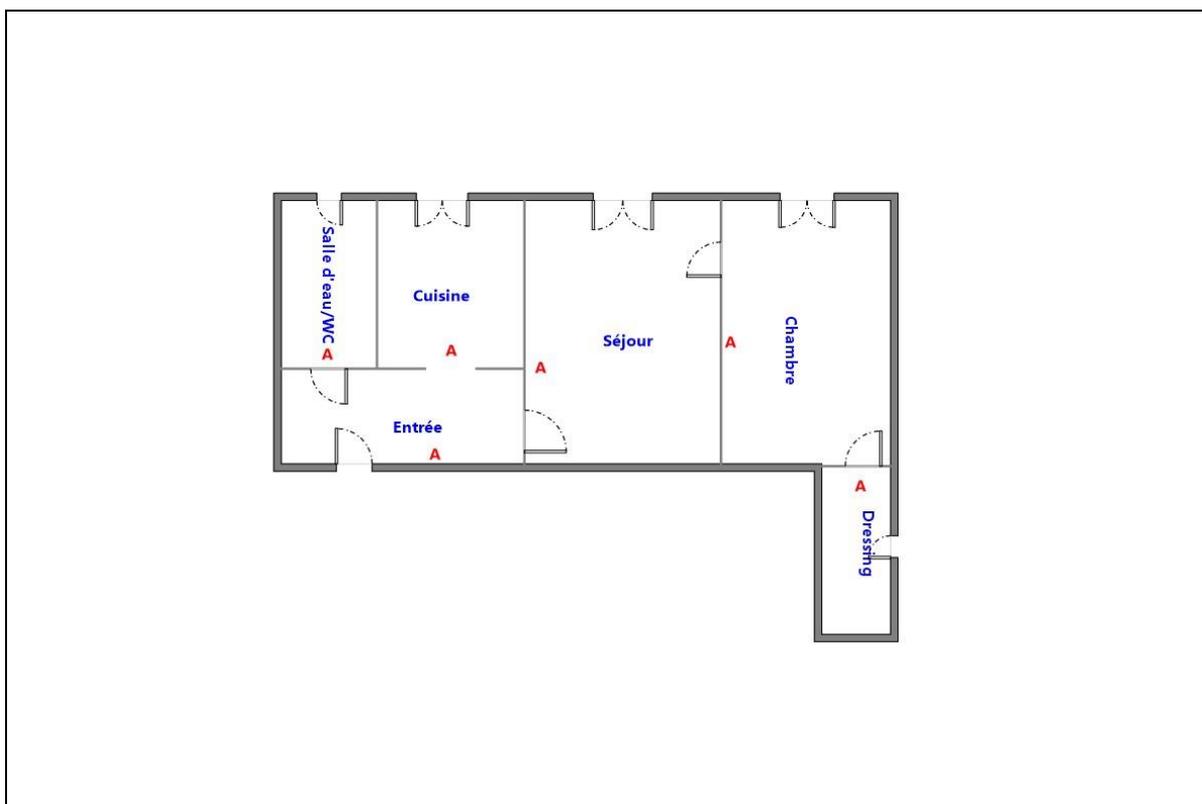
Localisation des mesures sur croquis de repérage

N°	Zone	Unité de diagnostic	Substrat	Revêtement apparent	Localisation mesure	Mesure (mg/cm²)	Type de dégradation	Classement UD	Observation
2		Plinthes	Bois	Peinture	mesure 1	0,3		0	
3					mesure 2	0,4			
4					A	Mur			
5	B	Mur	Platre	Tapisserie	partie basse (< 1m)	0,3		0	
6					partie haute (> 1m)	0,7			
7					mesure 3 (> 1m)	0,5			
8	C	Mur	Platre	Tapisserie	partie basse (< 1m)	0,2		0	
9					partie haute (> 1m)	0,4			
10					mesure 3 (> 1m)	0,7			
11	D	Mur	Platre	Tapisserie	partie basse (< 1m)	0,2		0	
12					partie haute (> 1m)	0,4			
13					mesure 3 (> 1m)	0,1			
14		Plafond	Platre	Peinture	mesure 1	0,2		0	
15					mesure 2	0,1			
16		Porte d'entrée intérieure	Bois	Peinture	partie basse (< 1m)	3,4	Non dégradé	1	
17		Huisserie Porte d'entrée intérieure	Bois	Peinture	partie basse (< 1m)	3,4	Non dégradé	1	
18		Porte d'entrée extérieure	Bois	Peinture	partie basse (< 1m)	4,1	Non dégradé	1	
19		Huisserie Porte d'entrée extérieure	Bois	Peinture	partie basse (< 1m)	7,4	Non dégradé	1

103		Fenêtre intérieure	Bois	Peinture	partie basse	4,1	Non dégradé	1	
104		Huisserie Fenêtre intérieure	Bois	Peinture	partie basse	6,1	Non dégradé	1	
105		Fenêtre extérieure	Bois	Peinture	partie basse	3,4	Non dégradé	1	
106		Huisserie Fenêtre extérieure	Bois	Peinture	partie basse	8,1	Non dégradé	1	
107		Garde Corps	Métal	Peinture	mesure 1	0,3	Etat d'usage (Traces de chocs)	2	
108					mesure 2	5,4

**Du fait de la présence de revêtements contenant du plomb au-delà des seuils en vigueur et de la nature des dégradations constatées (non dégradé, non visible, état d'usage) sur certaines unités de diagnostic, le propriétaire doit veiller à l'entretien des revêtements recouvrant les unités de diagnostic de classe 1 et 2, afin d'éviter leur dégradation future.**

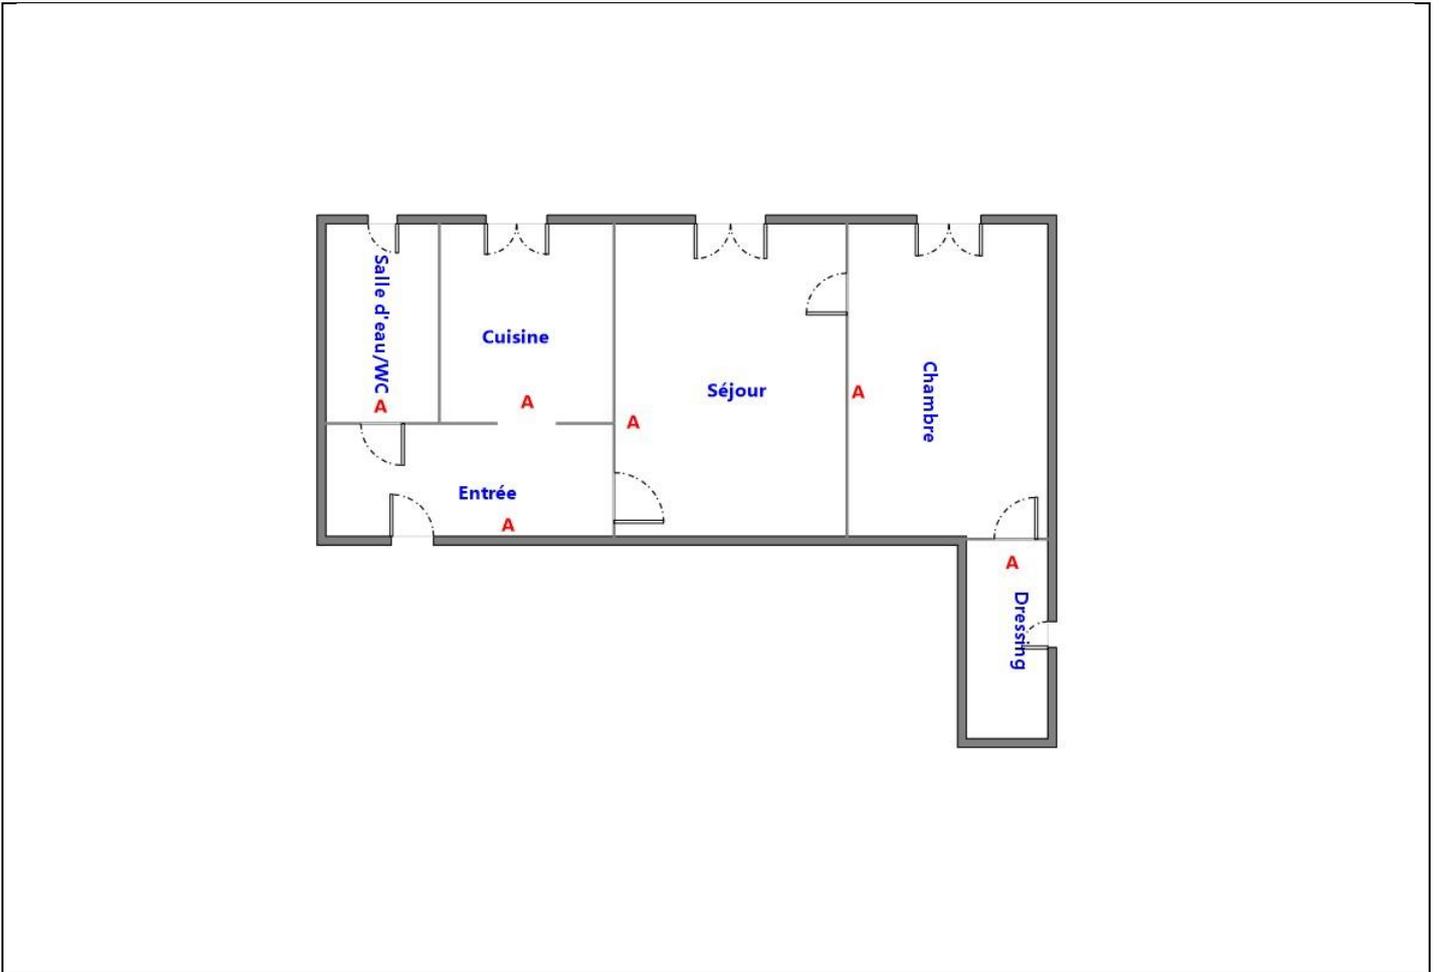
7.1 - Annexe - Schéma de repérage

Dans le cadre de la mission, il n'a pas été repéré de matériaux et produits susceptibles de contenir de l'amiante.
