# Etat des Risques et Pollutions

135 rue Berthelot

59860 Bruay-sur-l'Escaut

## Rapport de mission de repérage des matériaux et produits contenant de l'amiante pour l'établissement du constat établi à l'occasion de la vente d'un immeuble bâti

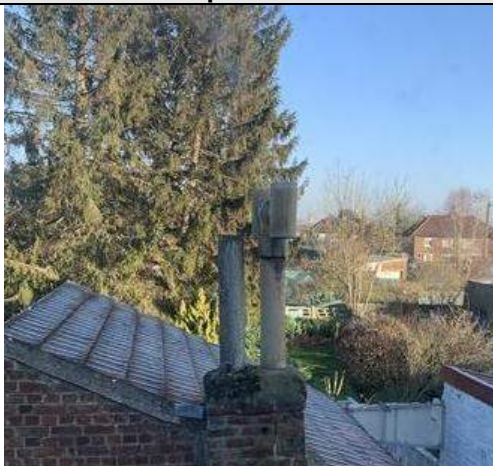
### ELEMENT : Conduit de cheminée

N° Local	Local	Etage	Elément	Zone	Matériau / Produit	Liste	Critère(s) ayant permis de conclure	Etat de dégradation	Photo
2	Salle à Manger	RDC	Conduit de cheminée	Toit	Fibre ciment	B	Jugement personnel	Matériaux non dégradé

N° Local	Local / Partie d'immeuble	Etage	Elément	Zone	Matériau / Produit	Liste	Présence	Critère(s) ayant permis de conclure	Etat de dégradation	Obligation / Préconisation
2	Salle à Manger	RDC	Conduit de cheminée	Toit	Fibre ciment	B	A	Jugement personnel	MND	EP

« Evaluation périodique »
<p>Lorsque le type de matériau ou produit concerné contenant de l'amiante, la nature et l'étendue des dégradations qu'il présente et l'évaluation du risque de dégradation ne conduisent pas à conclure à la nécessité d'une action de protection immédiate sur le matériau ou produit.</p> <p><b>Cette évaluation périodique consiste à :</b></p> <p>a) contrôler périodiquement que l'état de dégradation des matériaux et produits concernés ne s'aggrave pas, et, le cas échéant, que leur protection demeure en bon état de conservation ;</p> <p>b) rechercher, le cas échéant, les causes de dégradation et prendre les mesures appropriées pour les supprimer.</p>
