PROCÈS VERBAL DE CONSTAT ET DE DESCRIPTION

**L'AN DEUX MILLE DIX SEPT
LE HUIT SEPTEMBRE**

Certifie m'être transporté ce jour à **COMINES, 6 rue René Descartes**, à l'effet de procéder à la description de l'ensemble immobilier qui se dresse sur la parcelle cadastrée Section AW numéro 12.

COMINES 6 rue René Descartes

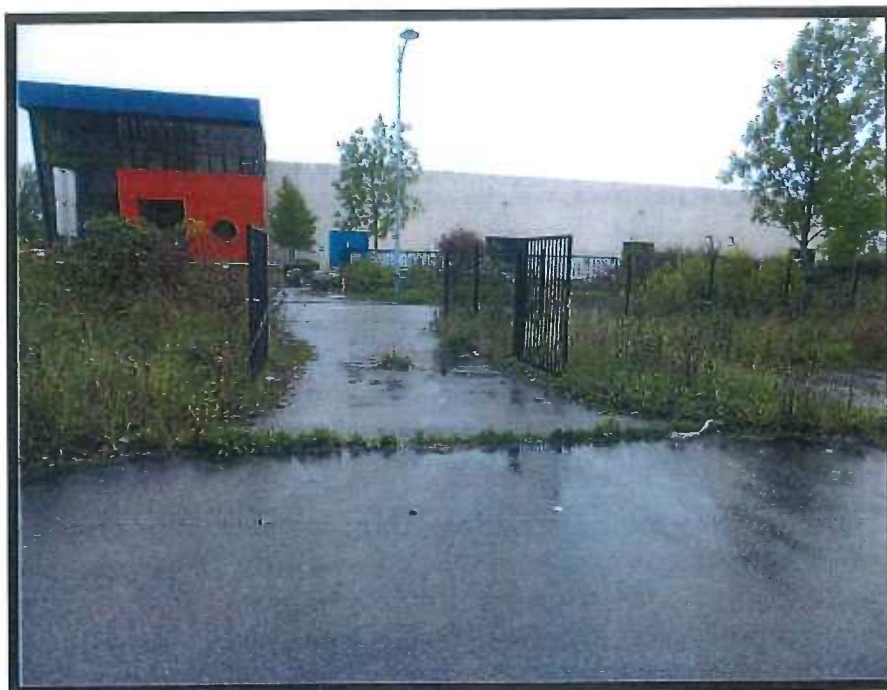
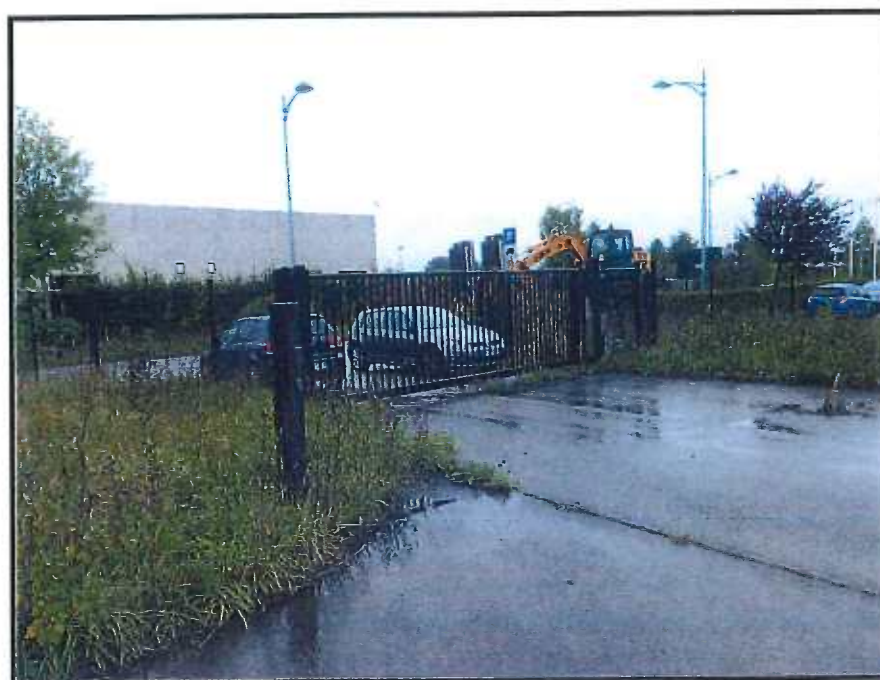
Deux portails d'accès dont l'un avec commande électronique, lesquels permettent d'accéder à un parking sur avant avec enrobé bitumé.

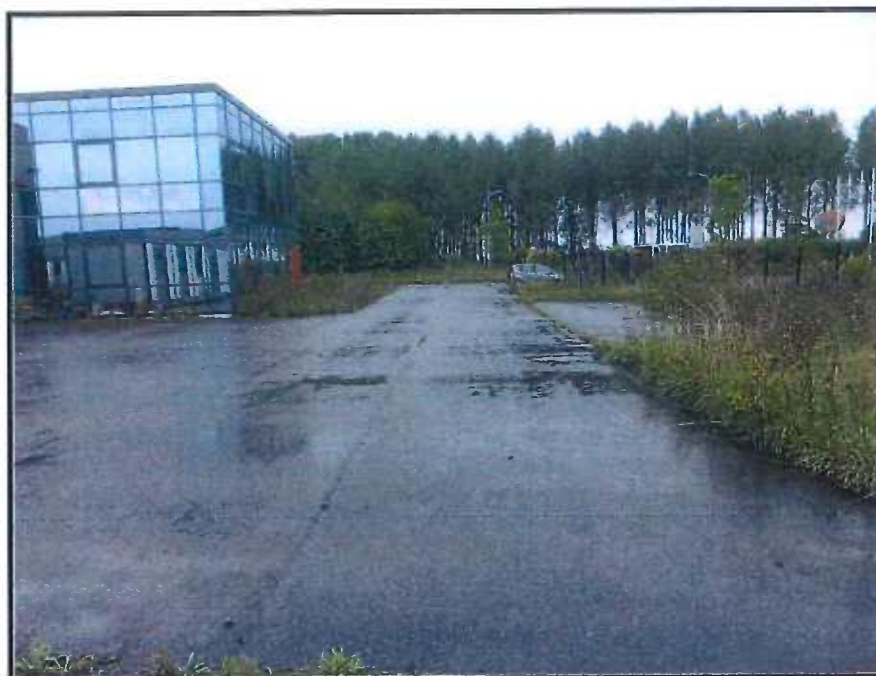
Une voie d'accès véhicules qui longe le bâtiment principal par la gauche.

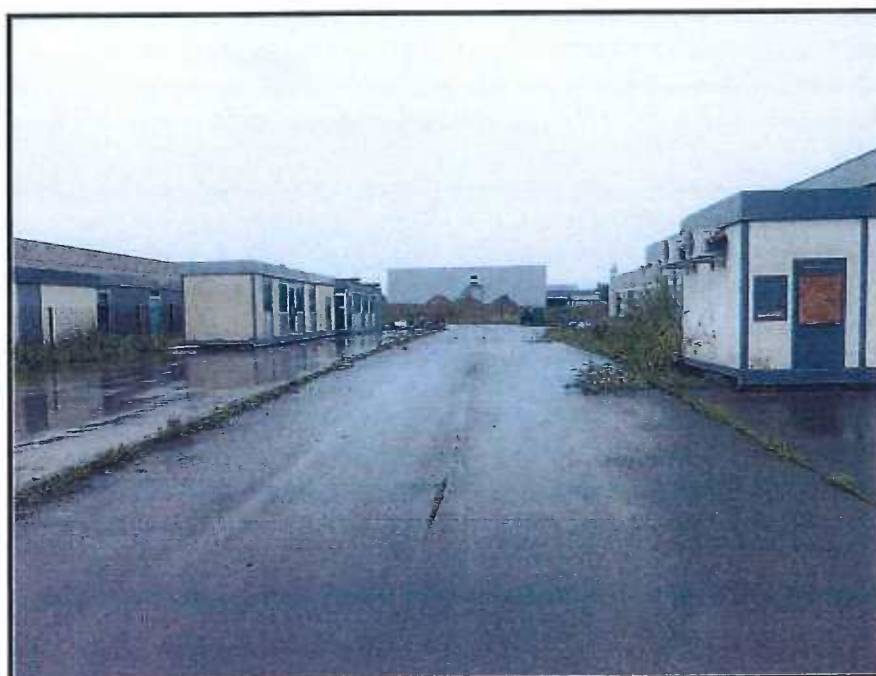
Cette bande d'accès dessert un parking sur arrière, côté gauche.

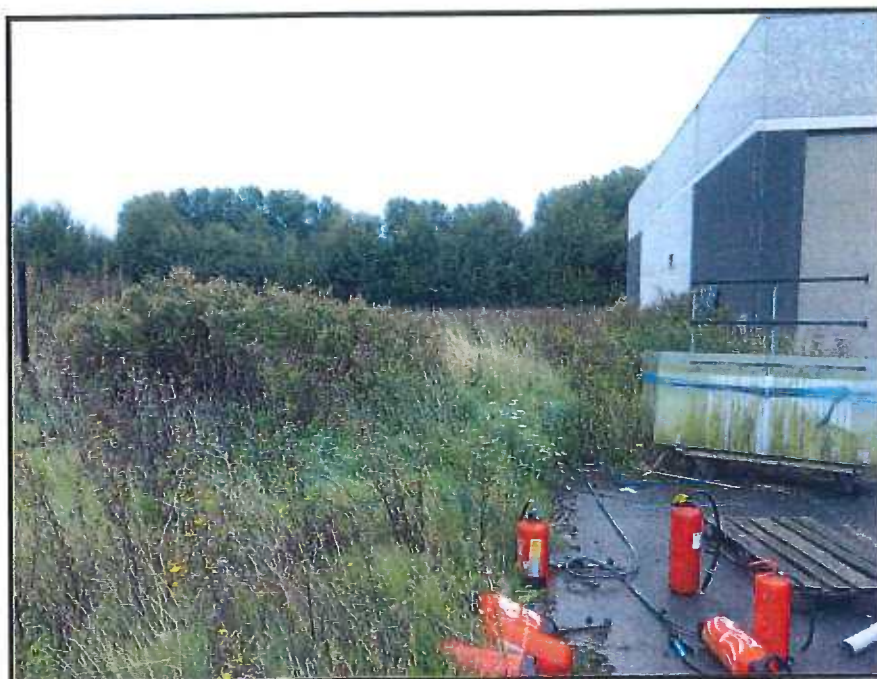
La parcelle est délimitée et sécurisée totalement, par un grillage.

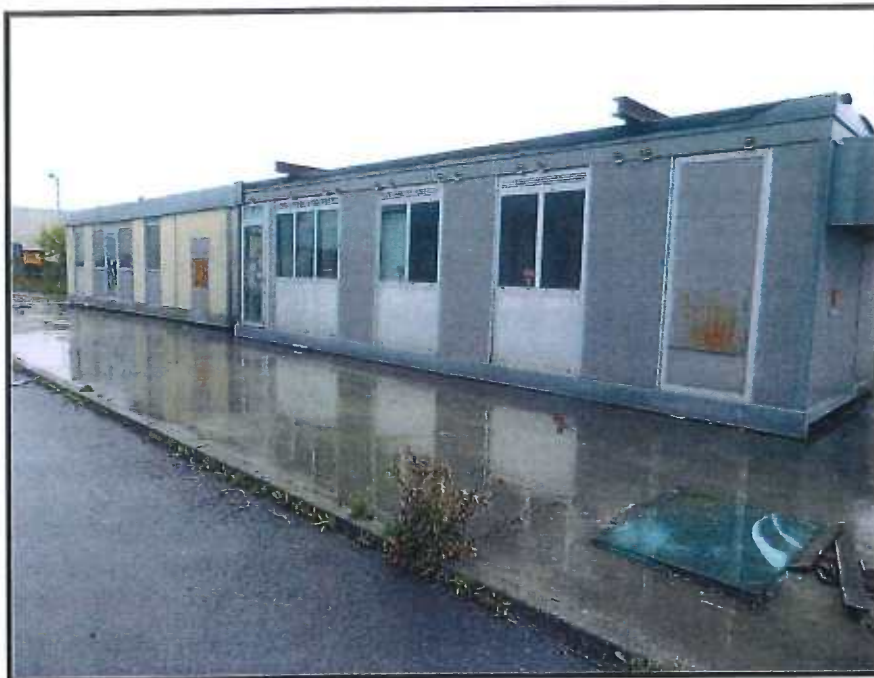
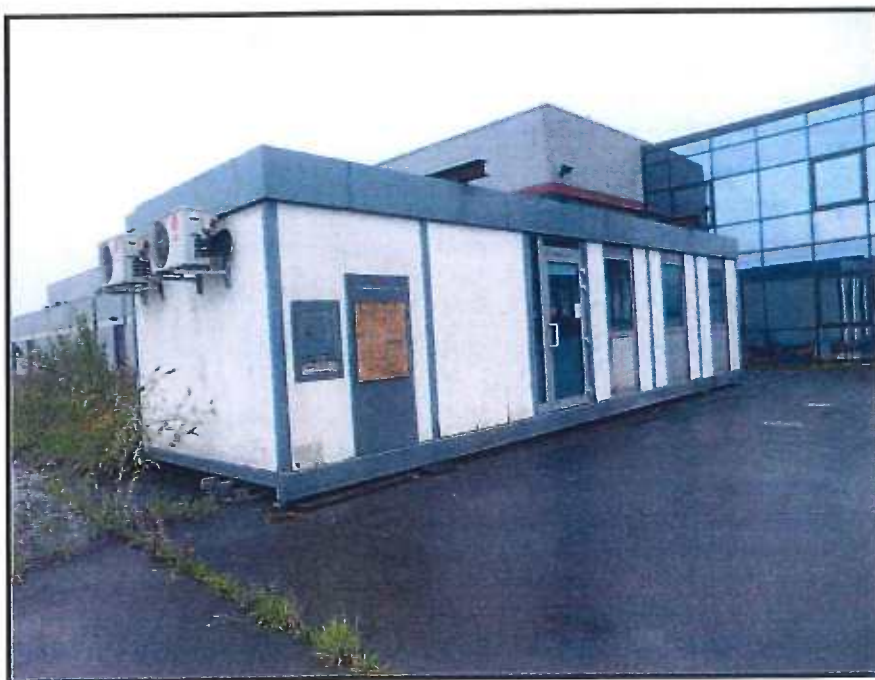
Présence de trois structures en préfabriqué positionnées sur le parking et un bâtiment principal.

Concernant ces structures en préfabriqué, il m'est précisé par Monsieur BEZSILKO, que ces dernières n'appartiennent pas à sa SCI et doivent faire l'objet d'un retrait. Je n'ai donc pas procédé à la description de ces dernières et n'ai pas fait réaliser les diagnostics pour ces trois structures.

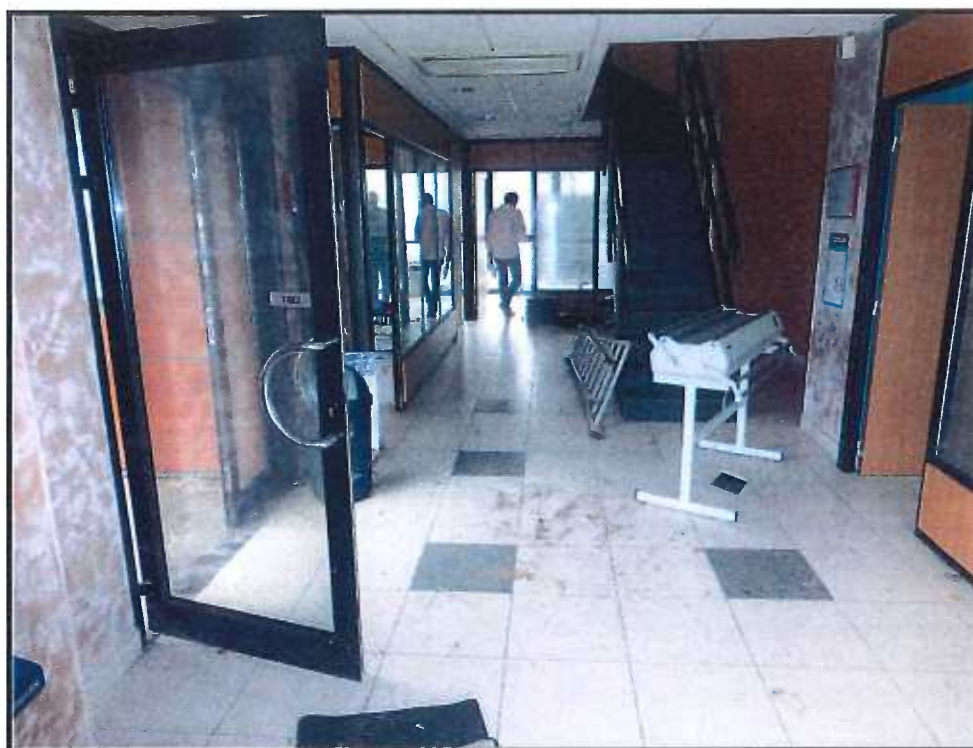
Entrée

Accès par une porte vitrée avec fermeture à plusieurs points et double vitrage.

- ↳ Sol dallage.
- ↳ Murs tadelakt.
- ↳ Faux plafond avec luminaire intégré.
- ↳ Système de climatisation intégré au plafond.

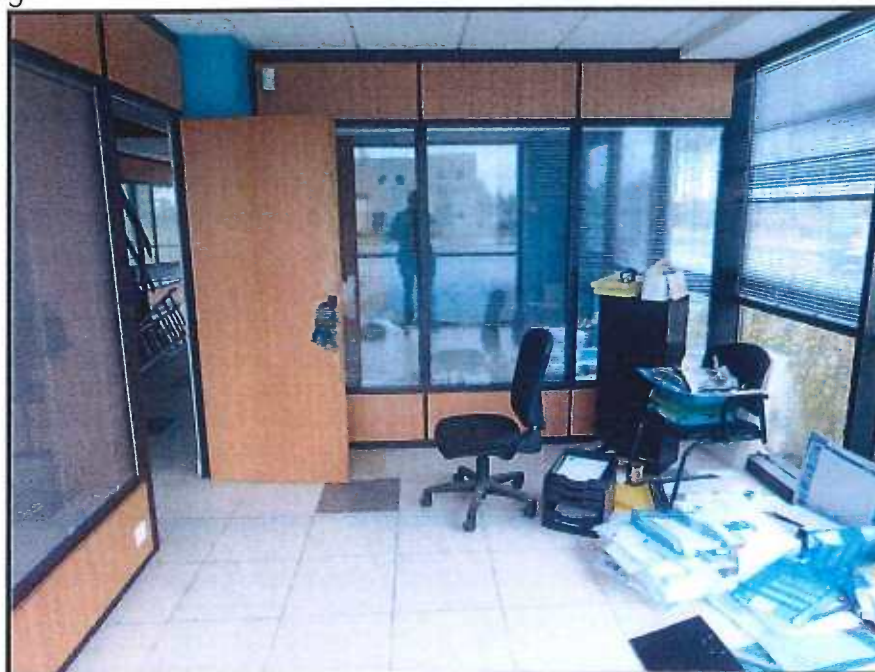
Bureau 2

La porte d'accès a été fracturée.

Cette pièce est éclairée par une série de vitrages fixes donnant sur les bureaux voisins, une série d'autres vitrages fixes donnant sur l'extérieur et une fenêtre, le tout en double vitrage.

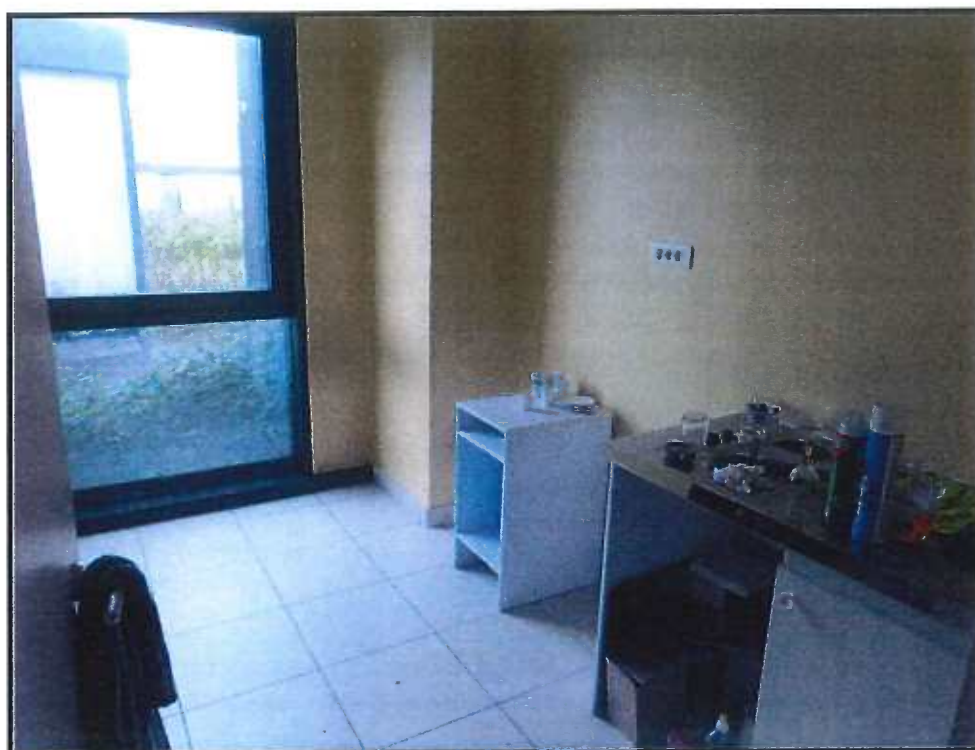
Cuisine

- ↪ Sol carrelé.
- ↪ Murs peints.
- ↪ Faux plafond.

Cette pièce est éclairée par un vitrage fixe, une fenêtre en double vitrage.
