## PROCÈS VERBAL DE CONSTAT ET DE DESCRIPTION

**L'AN DEUX MILLE DIX SEPT  
LE HUIT SEPTEMBRE**

Certifie m'être transporté ce jour à **COMINES, 6 rue René Descartes**, à l'effet de procéder à la description de l'ensemble immobilier qui se dresse sur la parcelle cadastrée Section AW numéro 12.

### COMINES 6 rue René Descartes

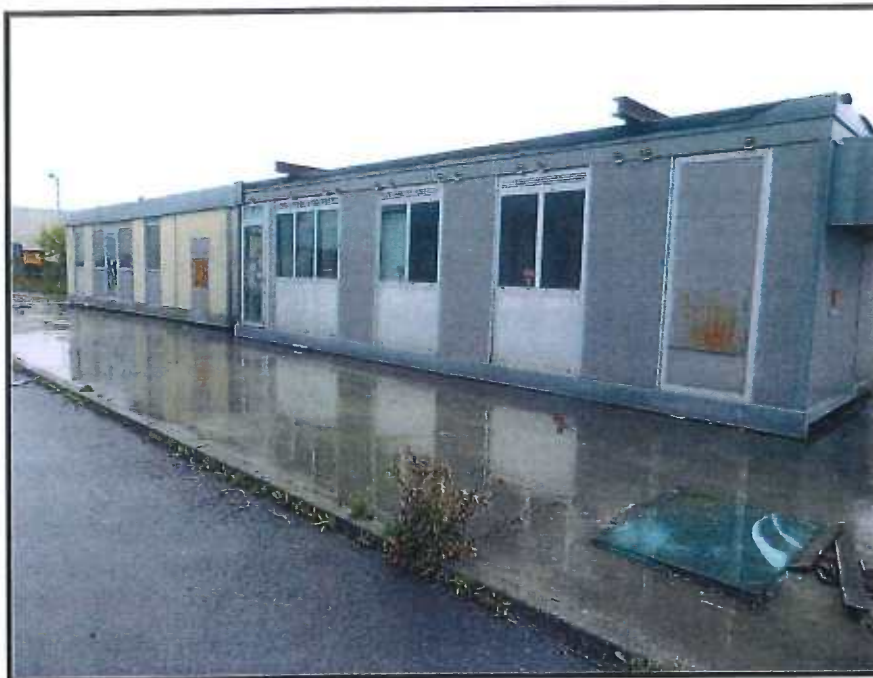
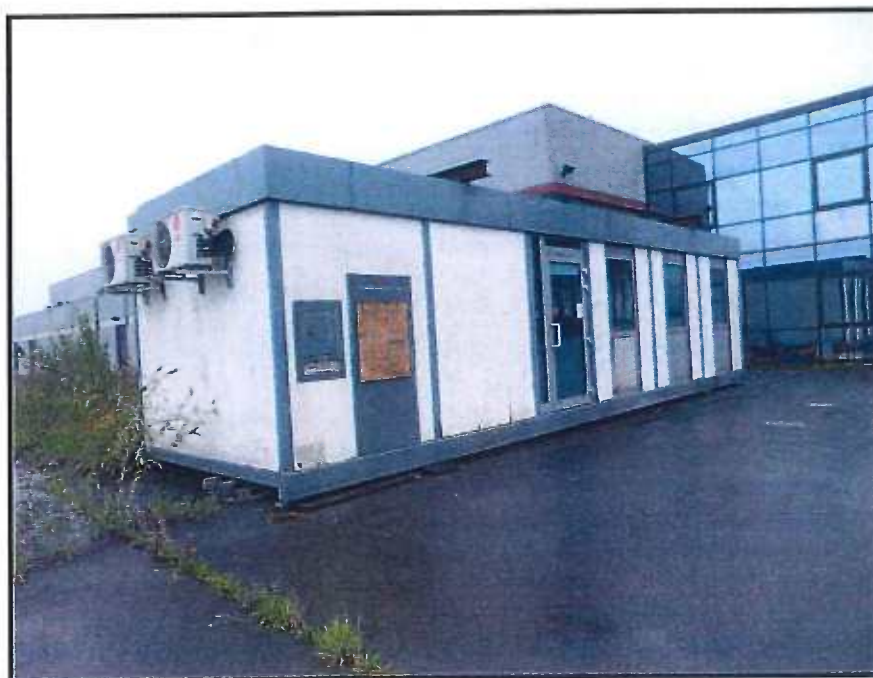
Présence de trois structures en préfabriqué positionnées sur le parking et un bâtiment principal.

Concernant ces structures en préfabriqué, il m'est précisé par Monsieur BEZSILKO, que ces dernières n'appartiennent pas à sa SCI et doivent faire l'objet d'un retrait. Je n'ai donc pas procédé à la description de ces dernières et n'ai pas fait réaliser les diagnostics pour ces trois structures.

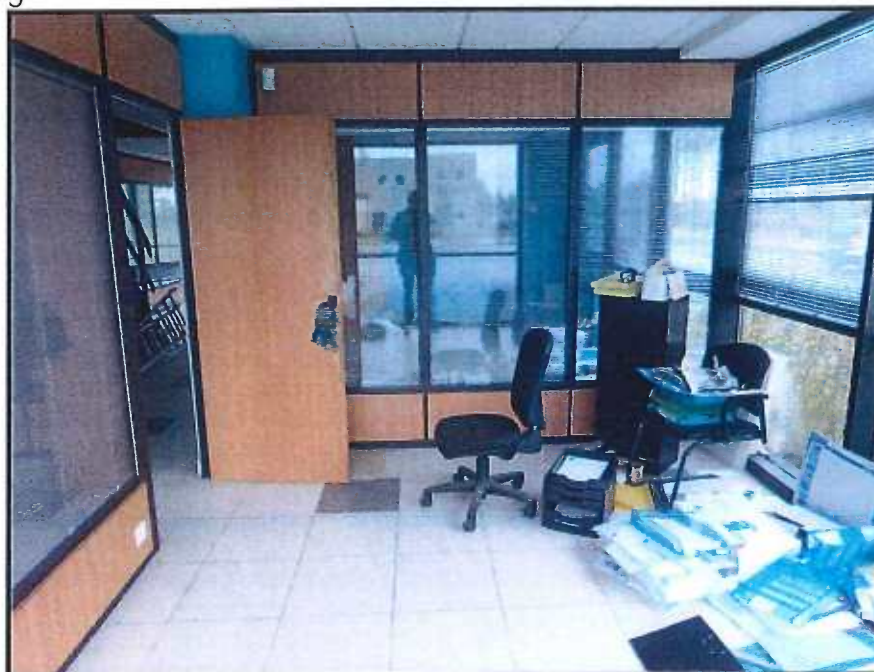
Cette pièce est éclairée par une série de vitrages fixes donnant sur les bureaux voisins, une série d'autres vitrages fixes donnant sur l'extérieur et une fenêtre, le tout en double vitrage.

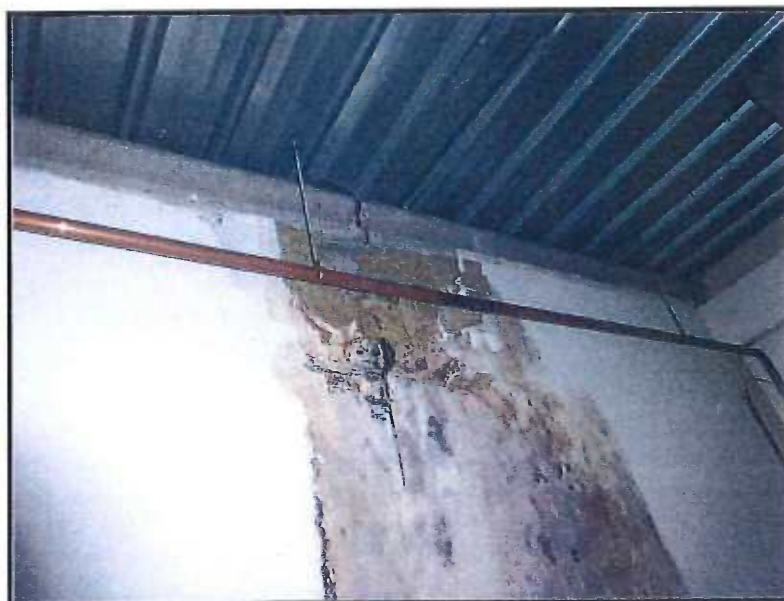
A noter, sur l'un des murs, la présence de traces d'humidité.

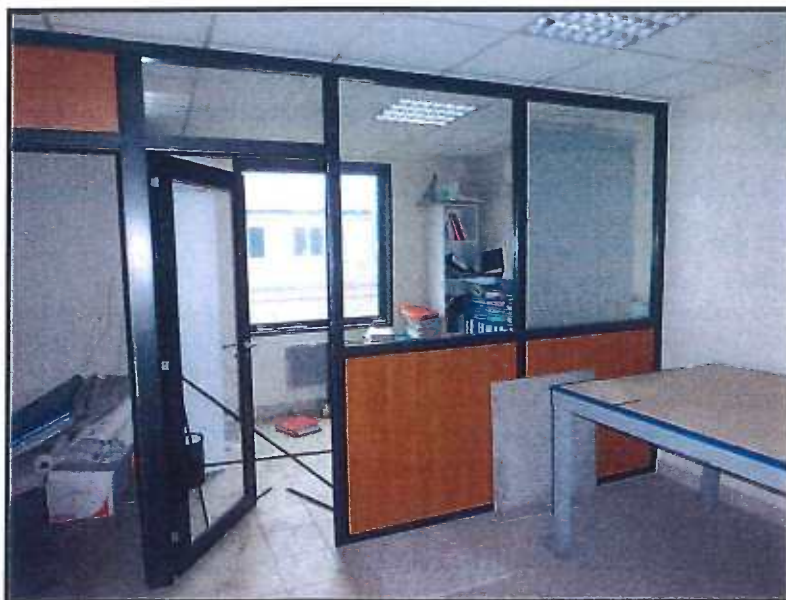
La porte d'accès à cette zone présente un double vitrage qui est défixé.
