PROCES VERBAL DE DESCRIPTION

✚ Me suis rendu à MOUVAUX, lieudit 289 rue de Verdun,

CONSTATATIONS

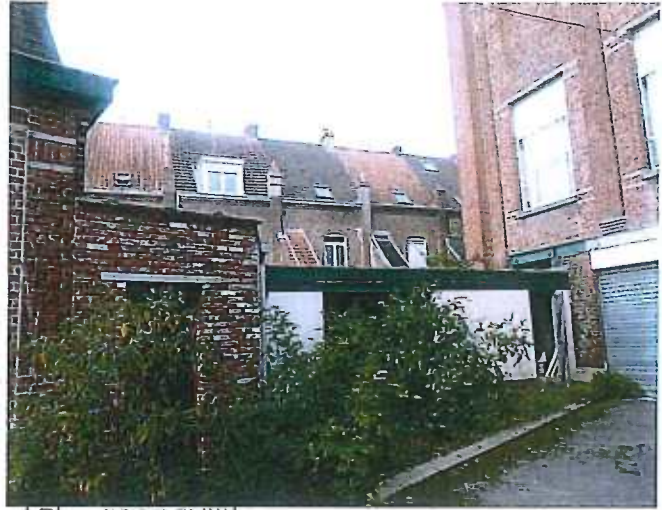
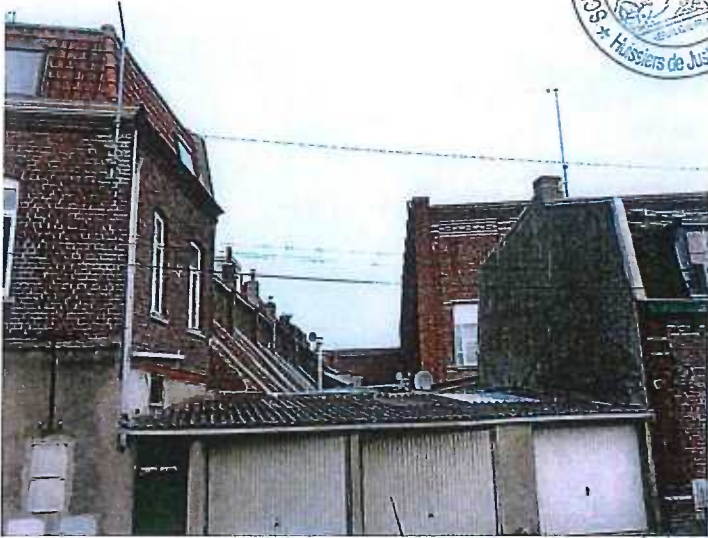
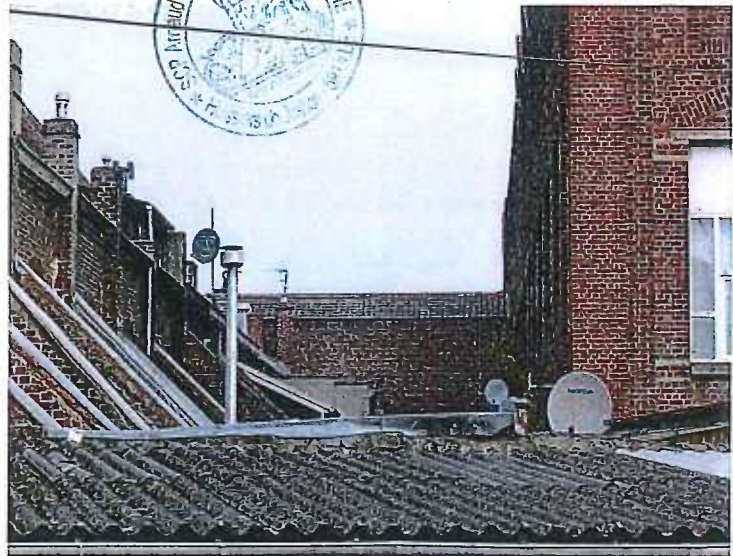
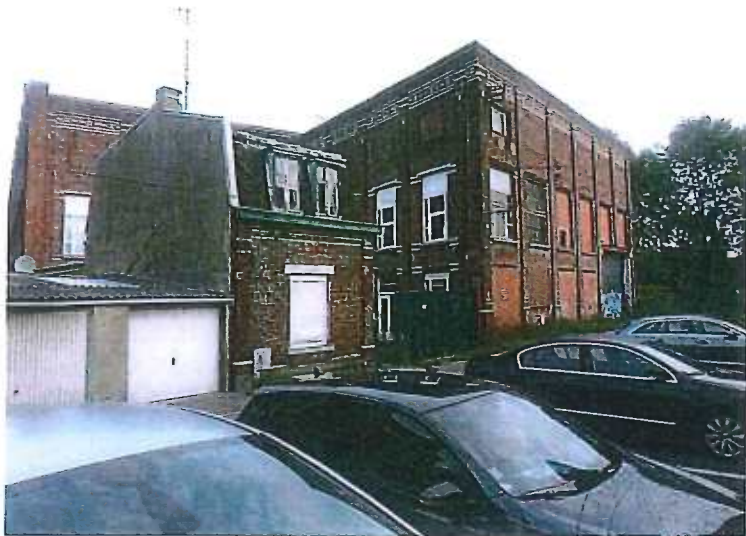
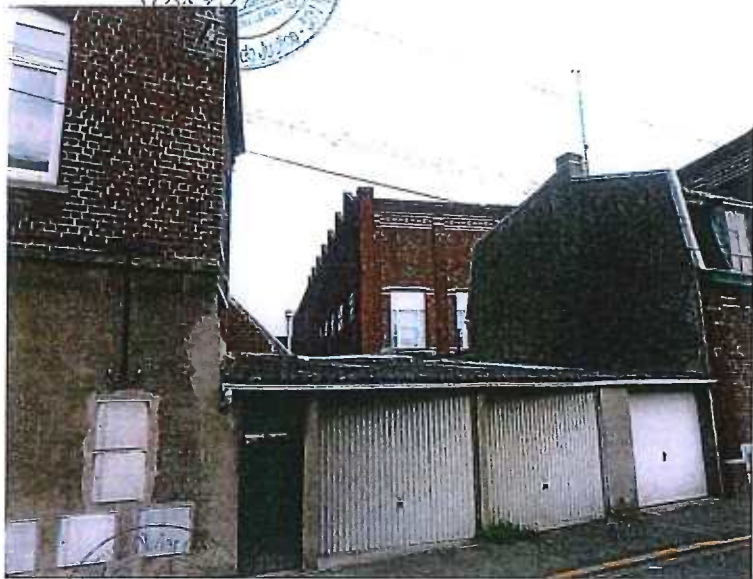
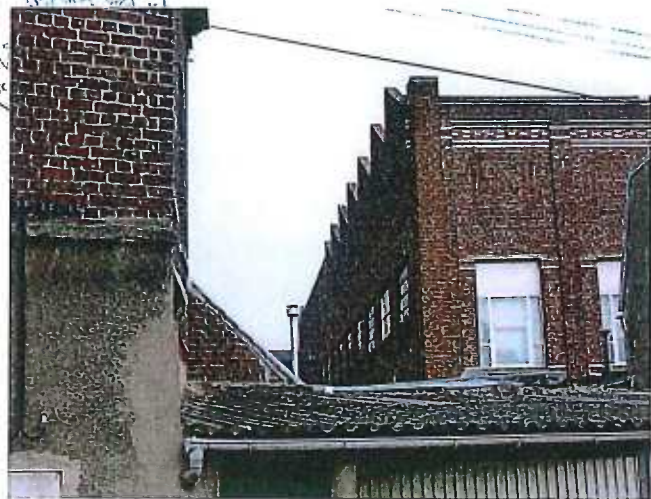
Le bâtiment formant un L dont la grande jambe se trouve parallèle à l'arrière des habitations de la rue Jean Bart, du 125 au 101 et la petite décroche pour se retrouver en front à rue Jean Bart (cf photo)

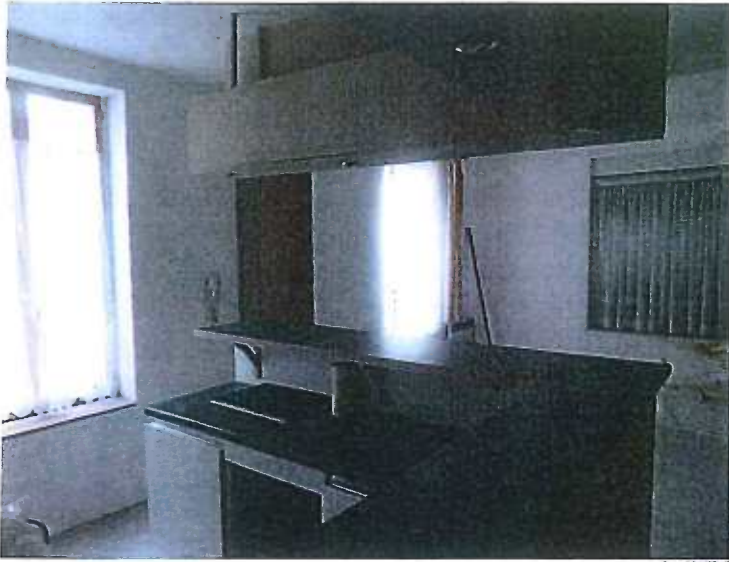
- A gauche accès au séjour 30.37 m²(cf photo)

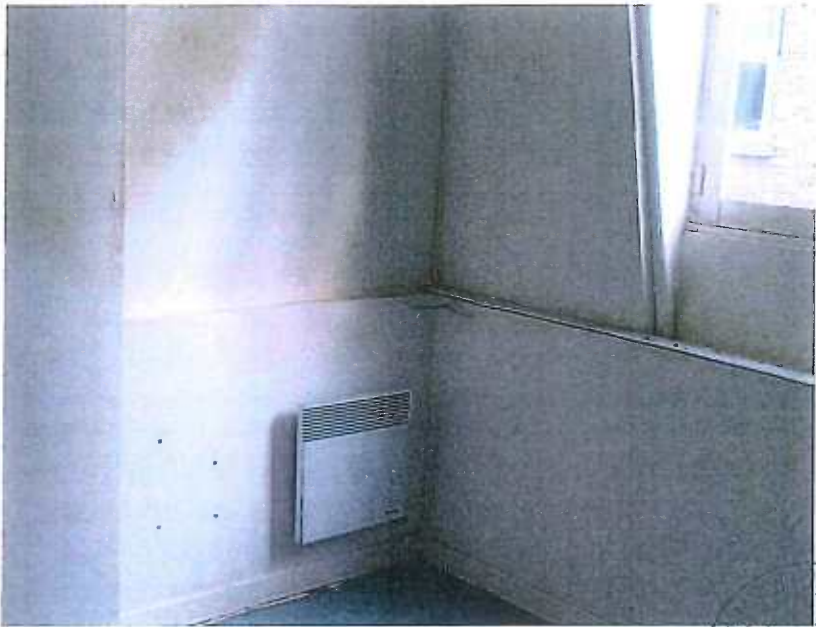
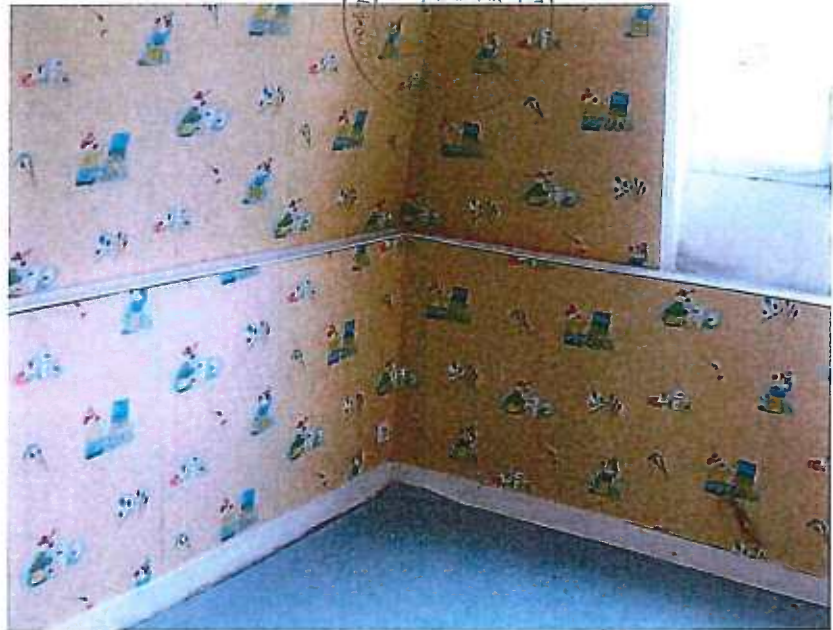
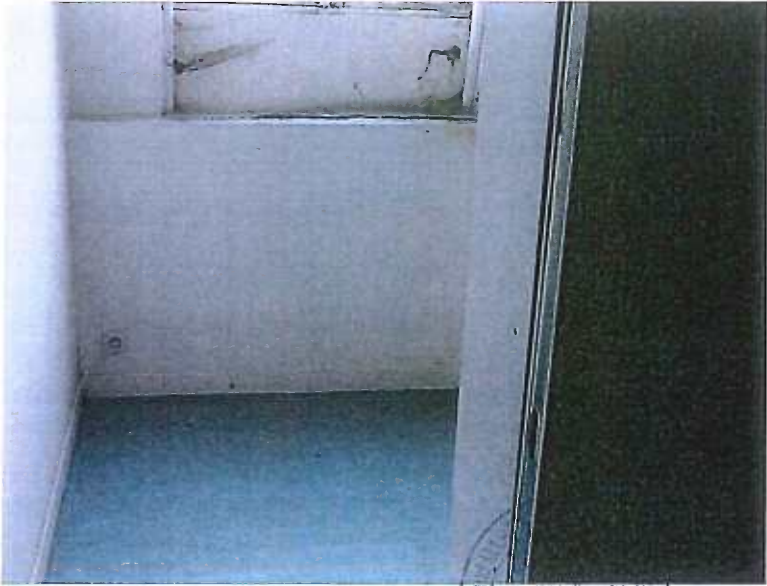
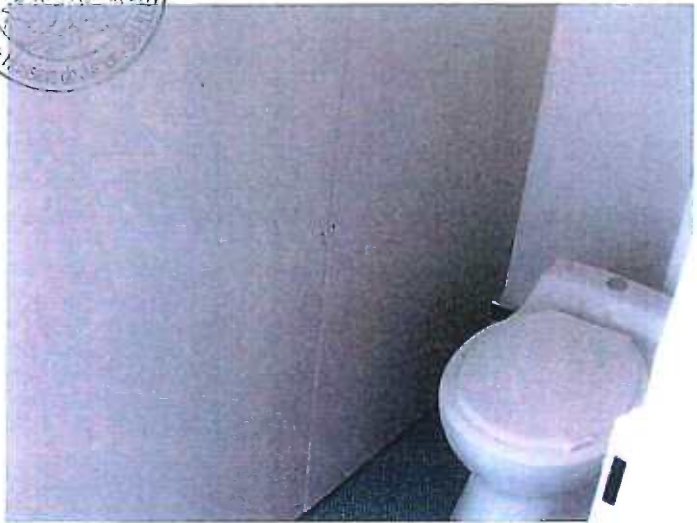
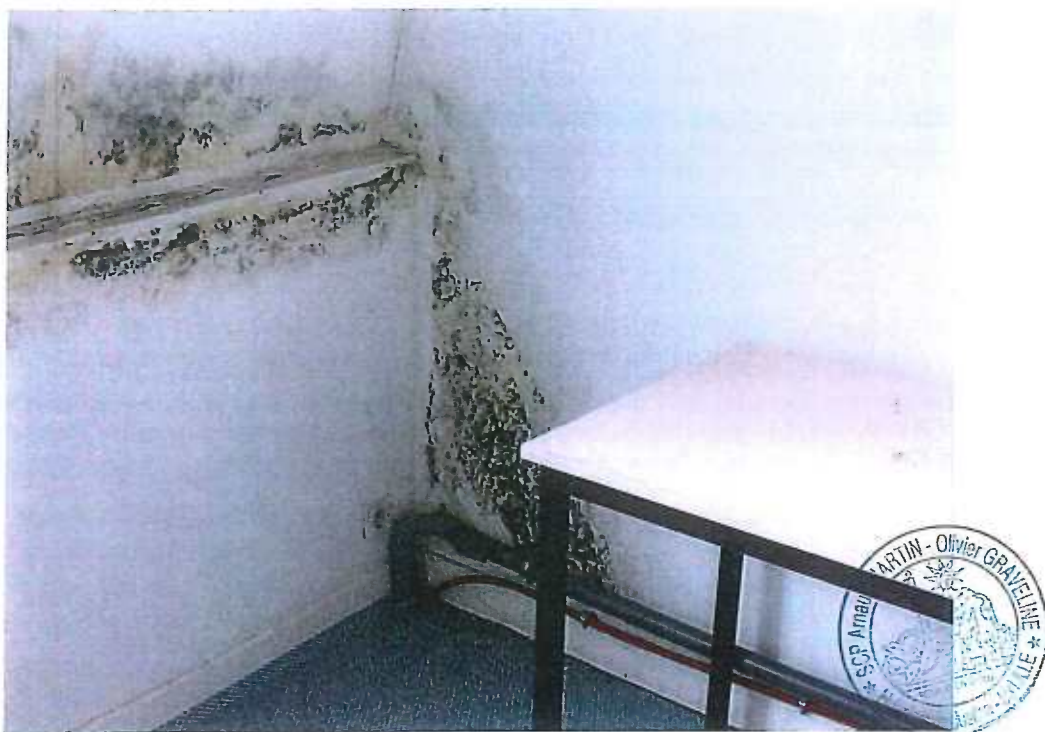
- A l'étage, 3 pièces et un emplacement WC avec Sanibroyeur (cf photo)
- Surfaces : 1 chambre 9.32 m², 1 chambre 7.61 m², une pièce 4.90 m²

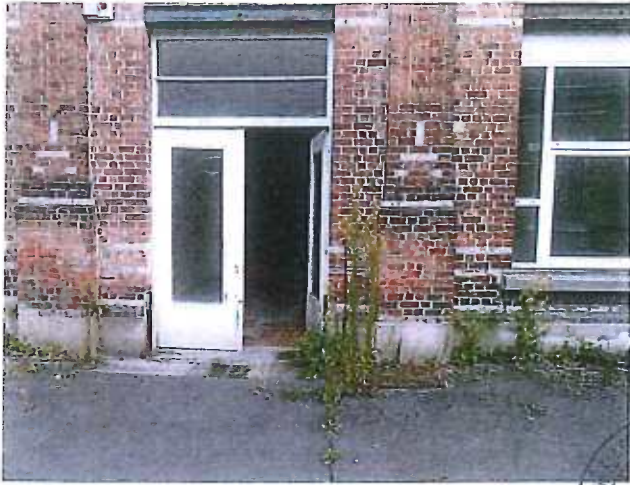
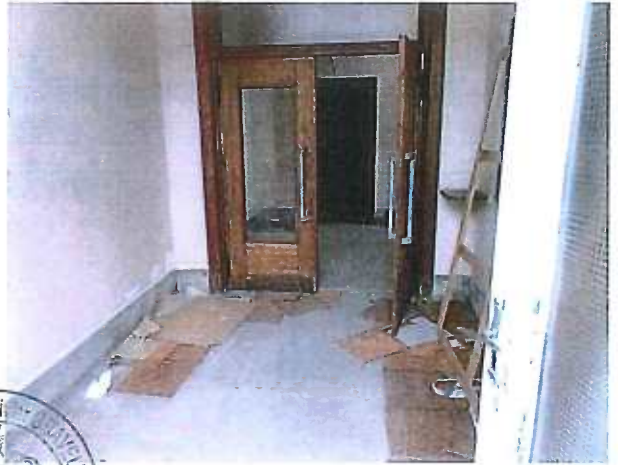
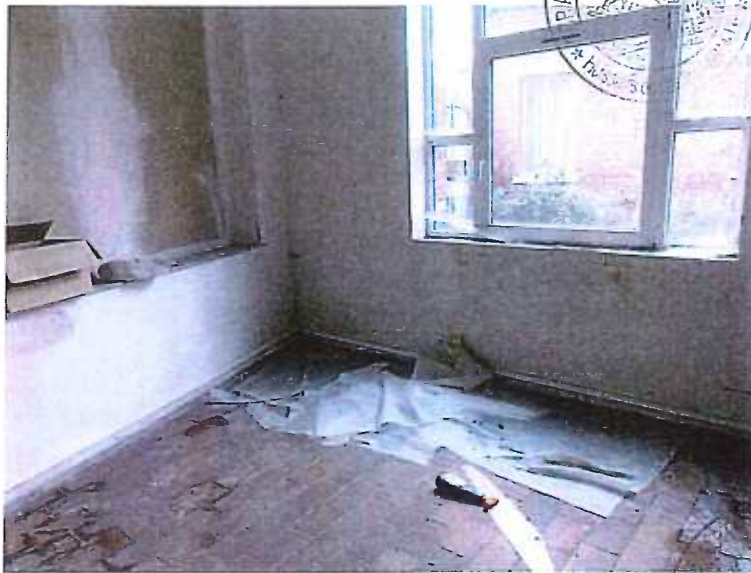
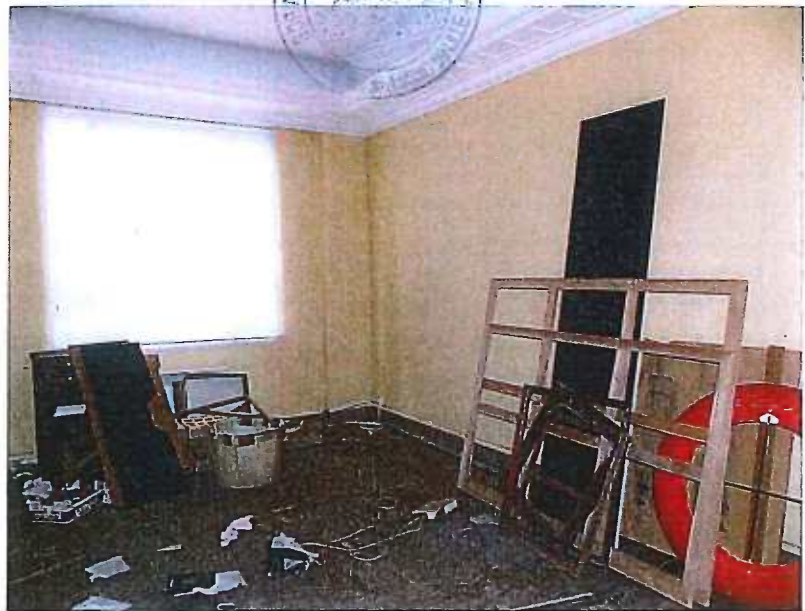
- Dans la cour, accès aux bureaux par la droite, face à la maison de gardien ; tout est à l'abandon.
- Un accueil à droite,
- Un hall donnant accès à un escalier,
- A gauche, un grand bureau.

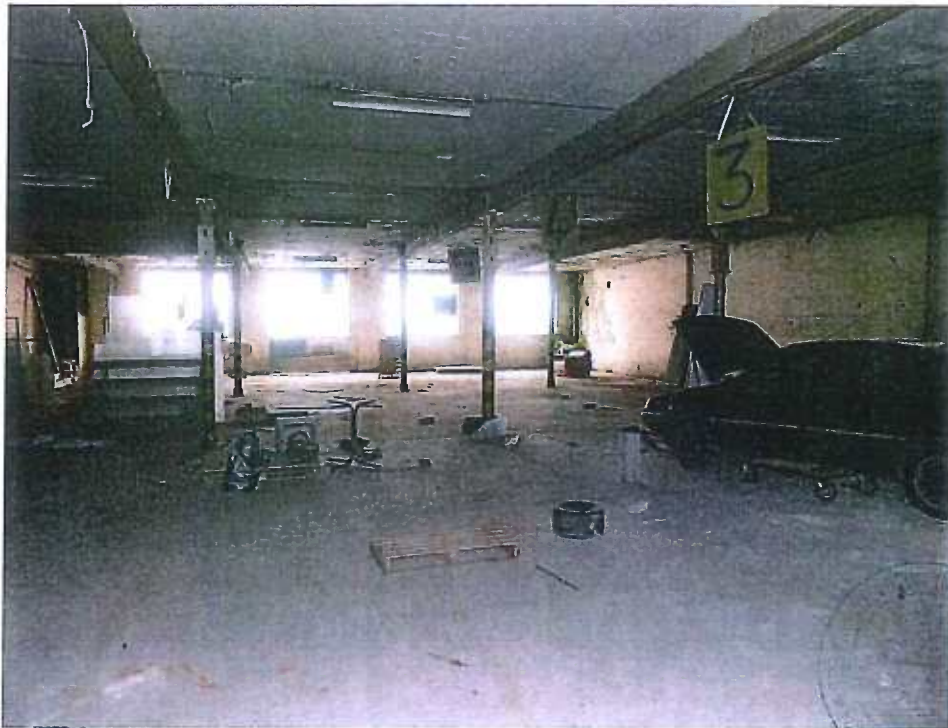
- Eclairé par les 4 châssis vitrés donnant sur rue Jean Bart décrits ci-avant et remontant vers la cour (*cf photo*)

Dans cet espace, il reste un véhicule en cours de démontage.

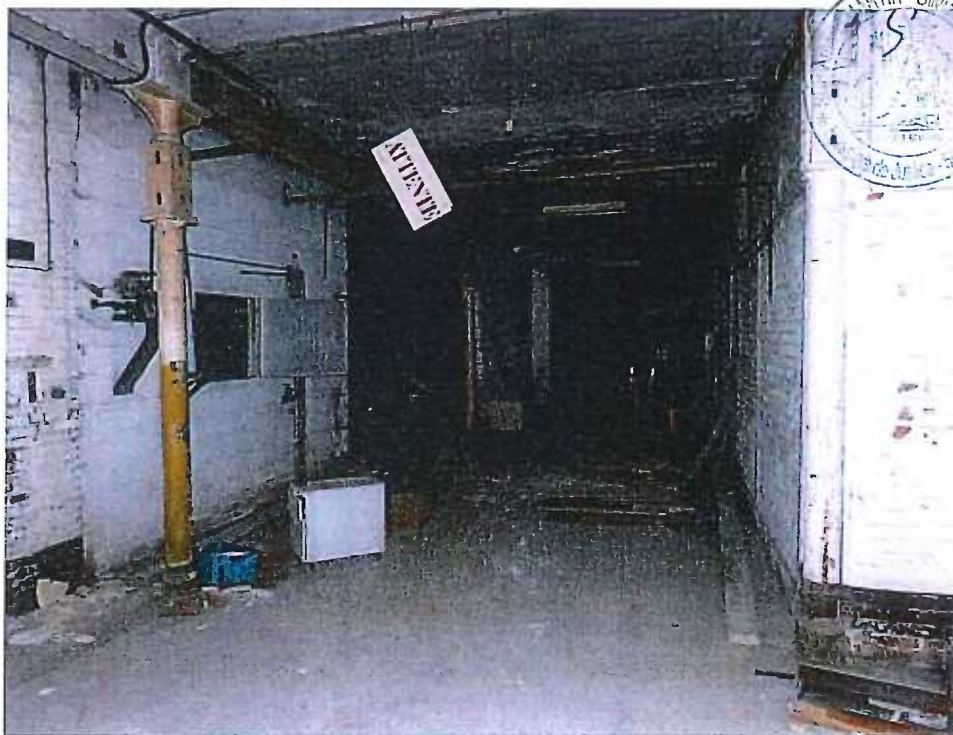
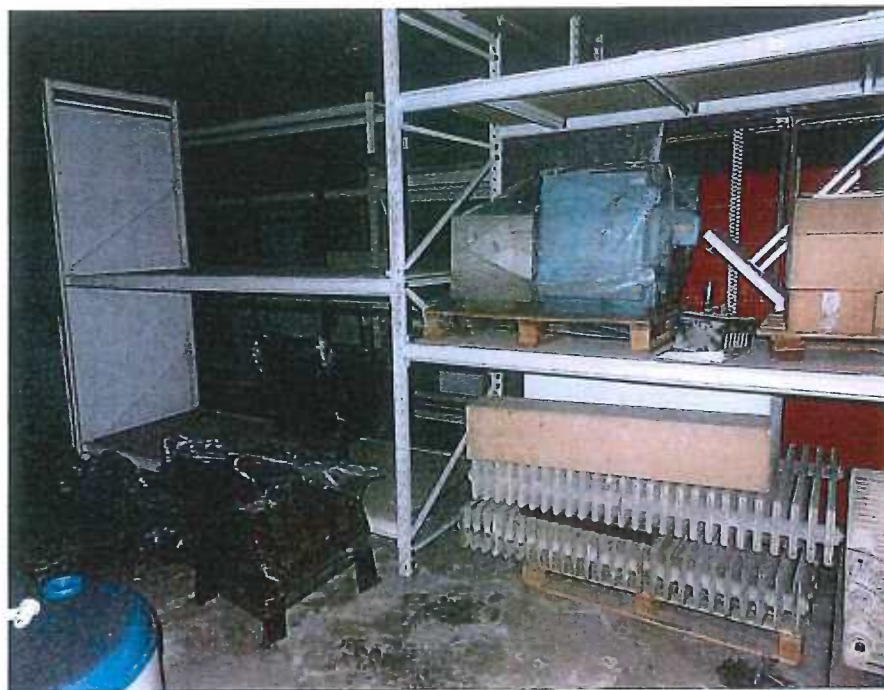
Cet espace communique avec la cour intérieure par un long couloir avec à droite des pièces de réserve (cf photos)

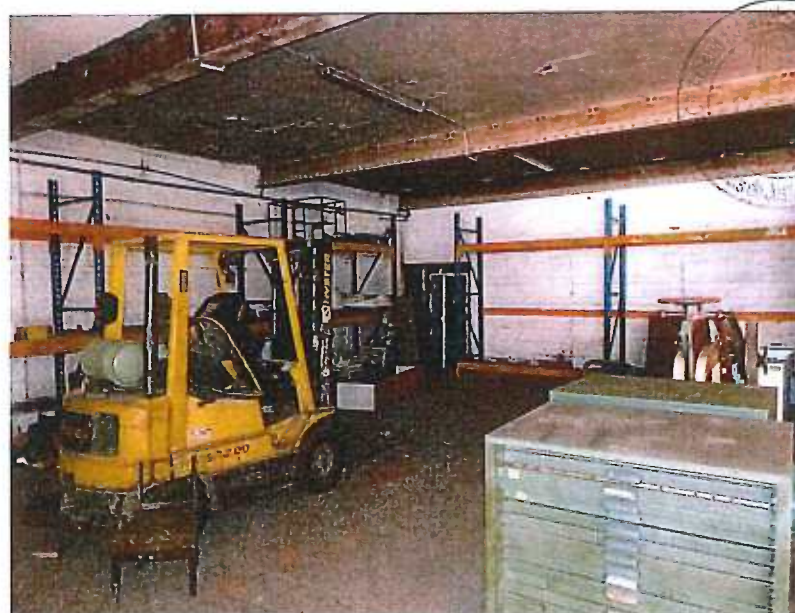
- un Fenwick à gaz
- une ancienne imprimante Heidelberg,

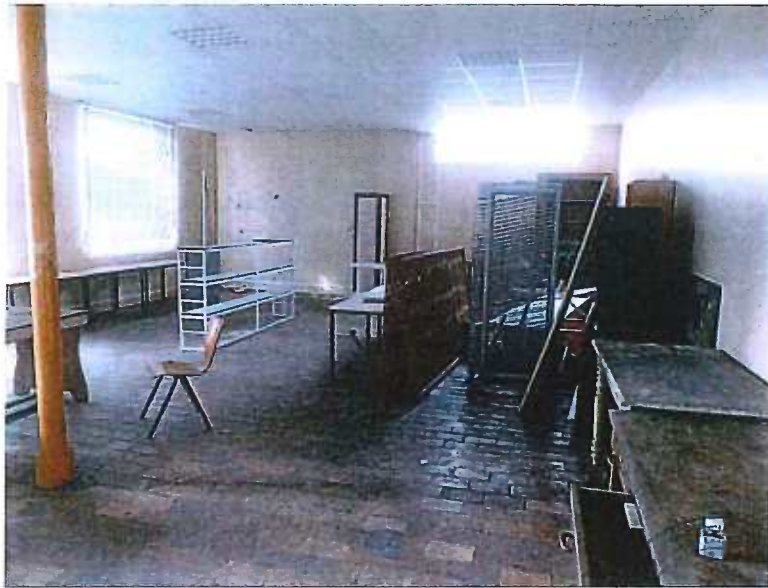
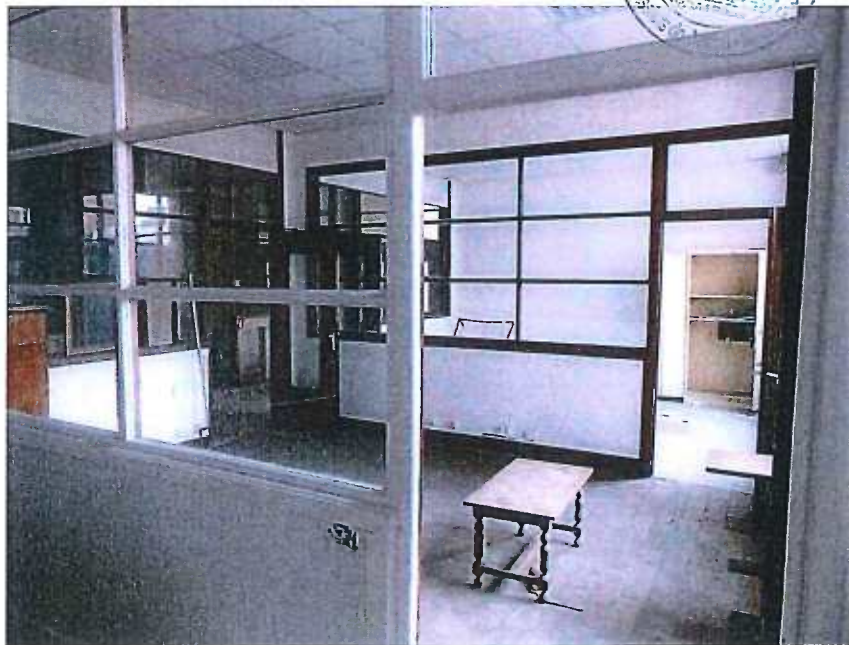
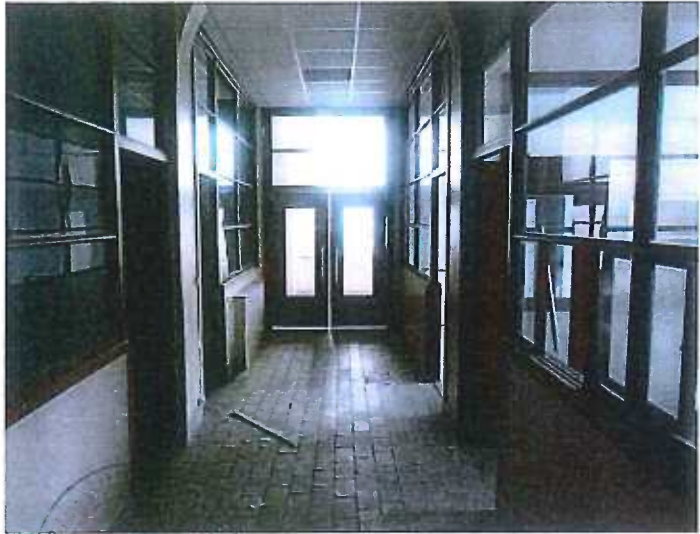
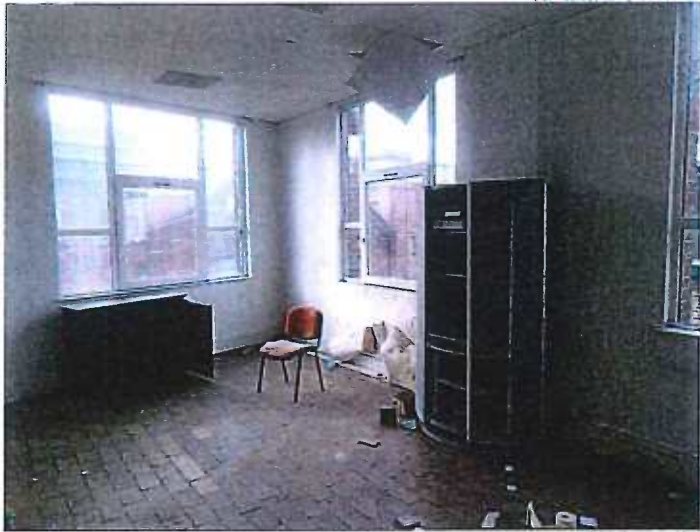
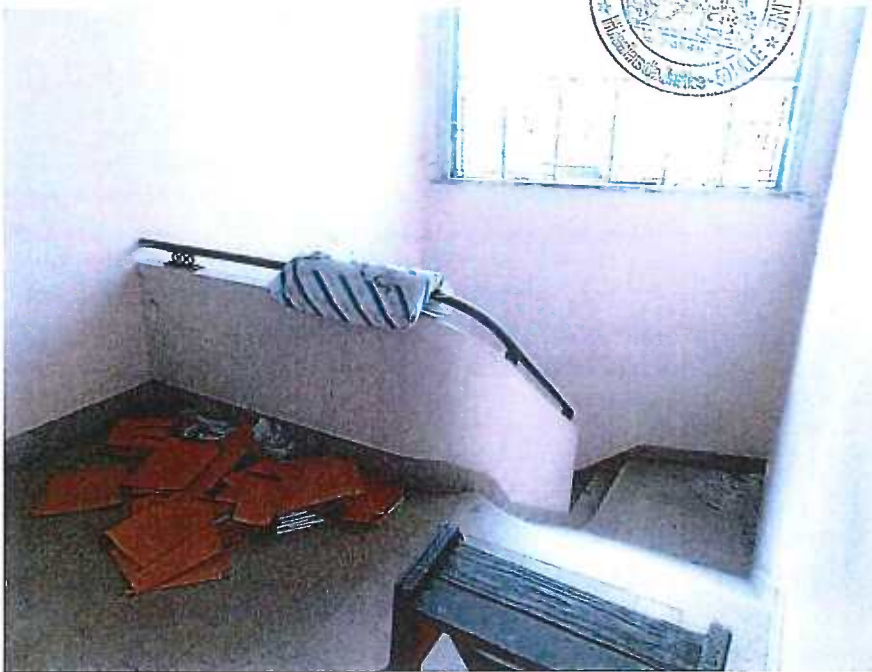
- L'ensemble est en mauvais état et encore encombré d'anciens matériels professionnels complètement hors d'état.

Cet étage dessert également des bureaux donnant tant sur cour que sur bout de la rue de Verdun (*cf photos*)
