PROCÈS VERBAL DE CONSTAT ET DE DESCRIPTION

**L'AN DEUX MILLE DIX SEPT
LE VINGT JUILLET**

Certifie m'être transporté ce jour à **ANICHE, 112 rue Patoux**, à l'effet de procéder à la description de l'immeuble qui s'y dresse.

ANICHE 112 rue Patoux

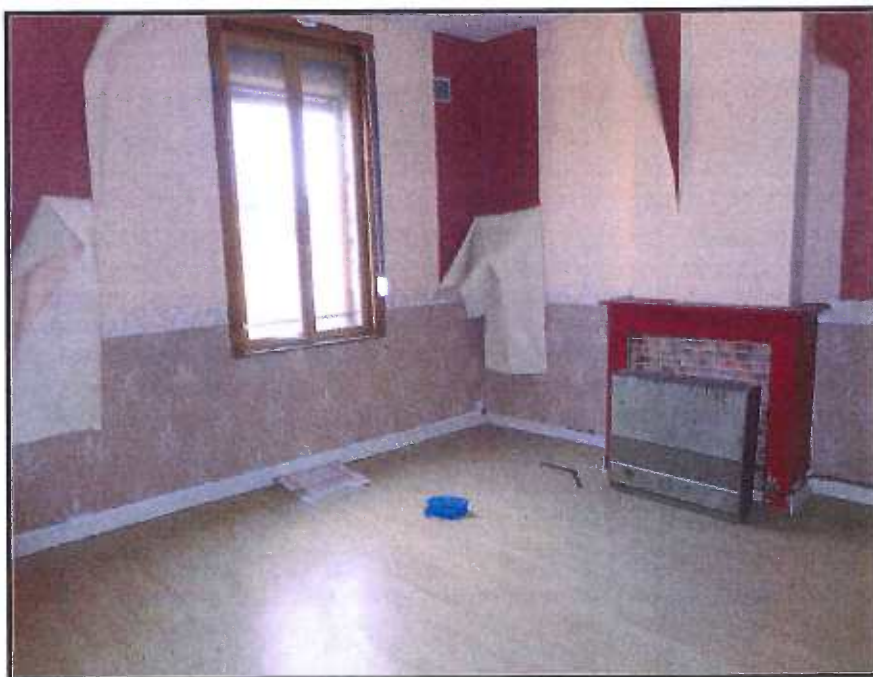
Présence d'un convecteur gaz hors d'usage.

L'installation électrique comporte interrupteurs, prises, douille sur socle.

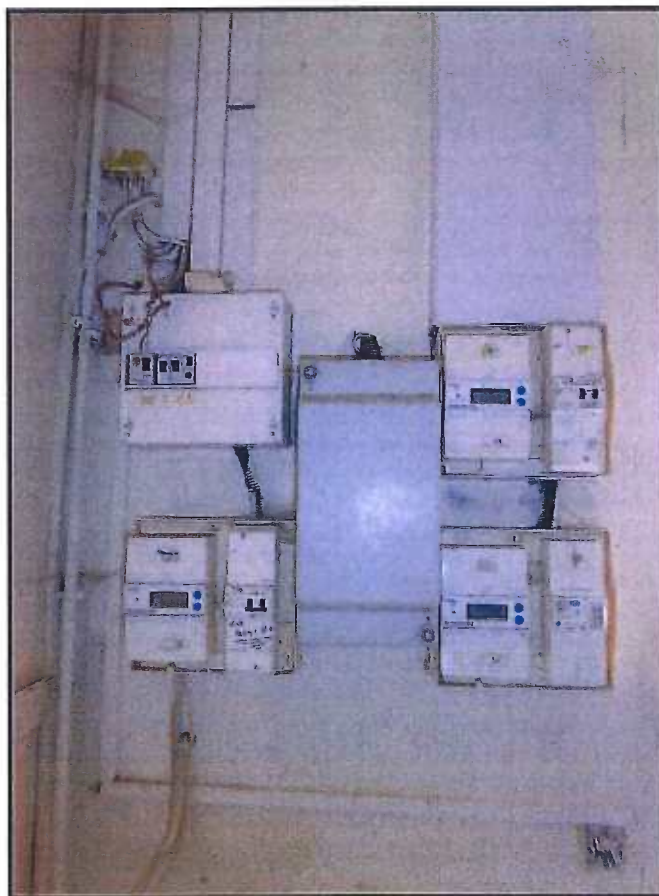
Cet immeuble est équipé de gaz, électricité et eau.
