## PROCÈS VERBAL DE CONSTAT ET DE DESCRIPTION

**L'AN DEUX MILLE DIX SEPT  
LE DIX HUIT OCTOBRE**

Certifie m'être transporté ce jour à **ANICHE 19 rue Patoux**, à l'effet de procéder à la description de l'immeuble qui se dresse sur la parcelle cadastrée Section AI N°10..

## ANICHE 19 rue Patoux

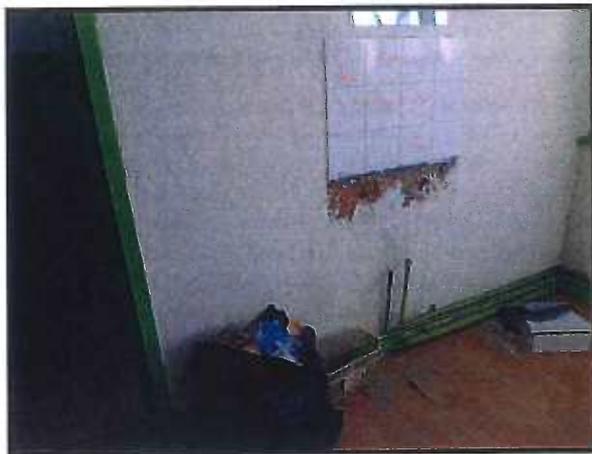
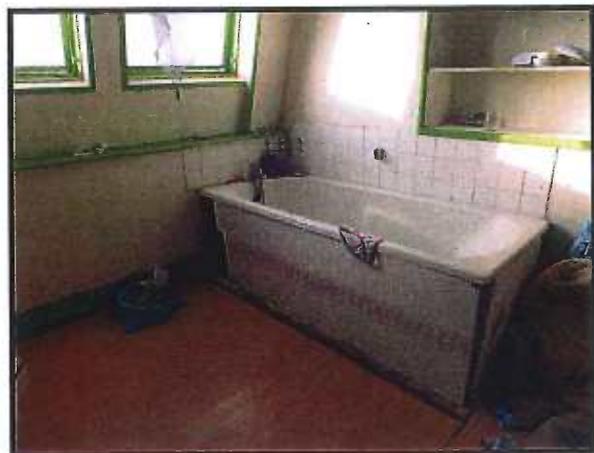
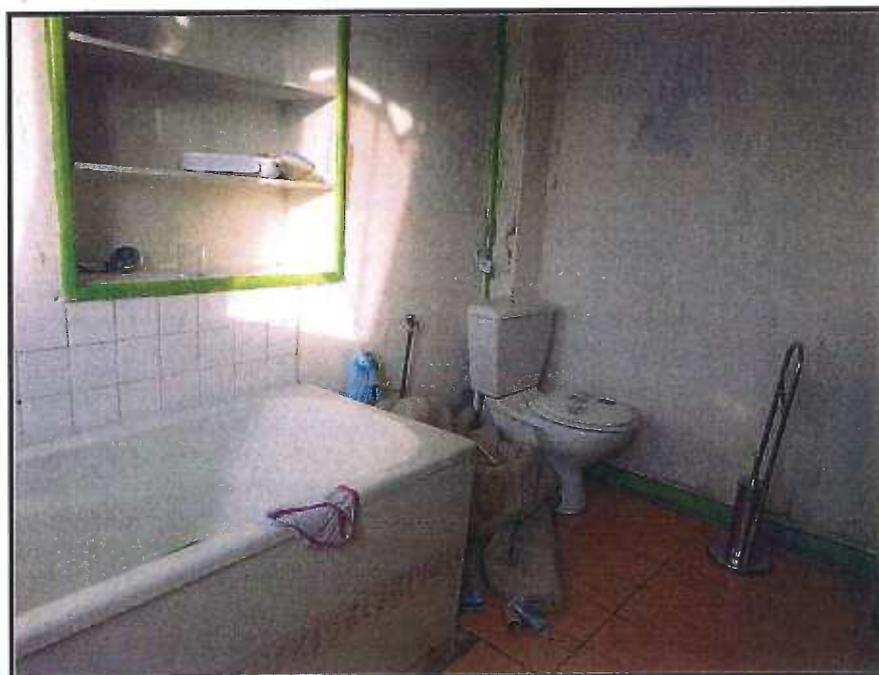
Équipements :

- Une baignoire en acier émaillé.
- Un siège wc.
- Un point d'eau pour machine à laver.
- Un second point d'eau pour espace lavabo.

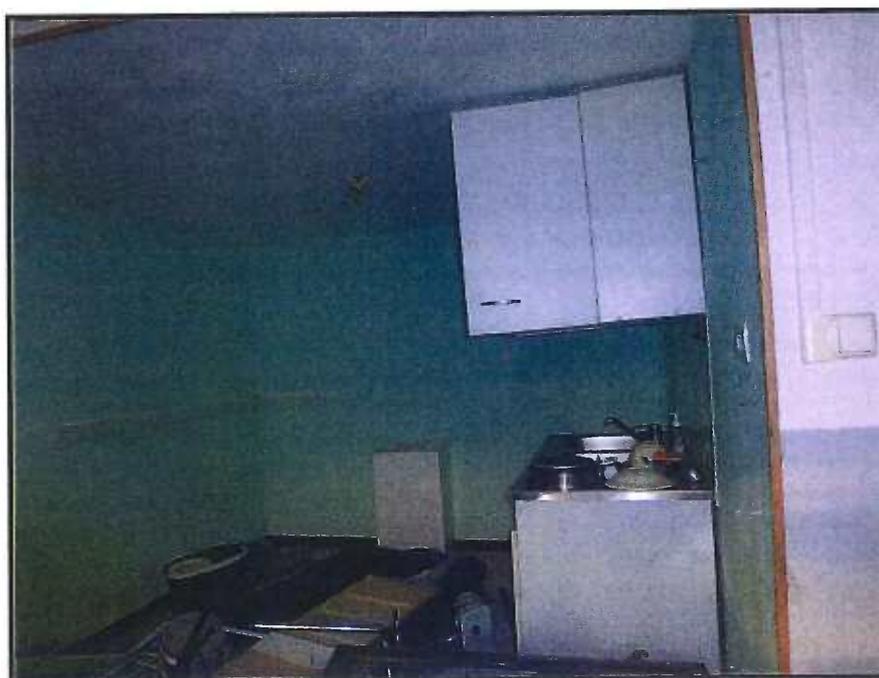
### **Espace cuisine**

Un espace cuisine avec décoration identique avec un meuble évier et plusieurs équipements de rangement.
