PROCÈS VERBAL DE CONSTAT ET DE DESCRIPTION

**L'AN DEUX MILLE DIX SEPT
LE DIX HUIT OCTOBRE**

Certifie m'être transporté ce jour à **ANICHE 97 Boulevard Drion** à l'effet de procéder à la description de deux divisions cadastrées AP 356.

Parcelle cadastrée AP 356

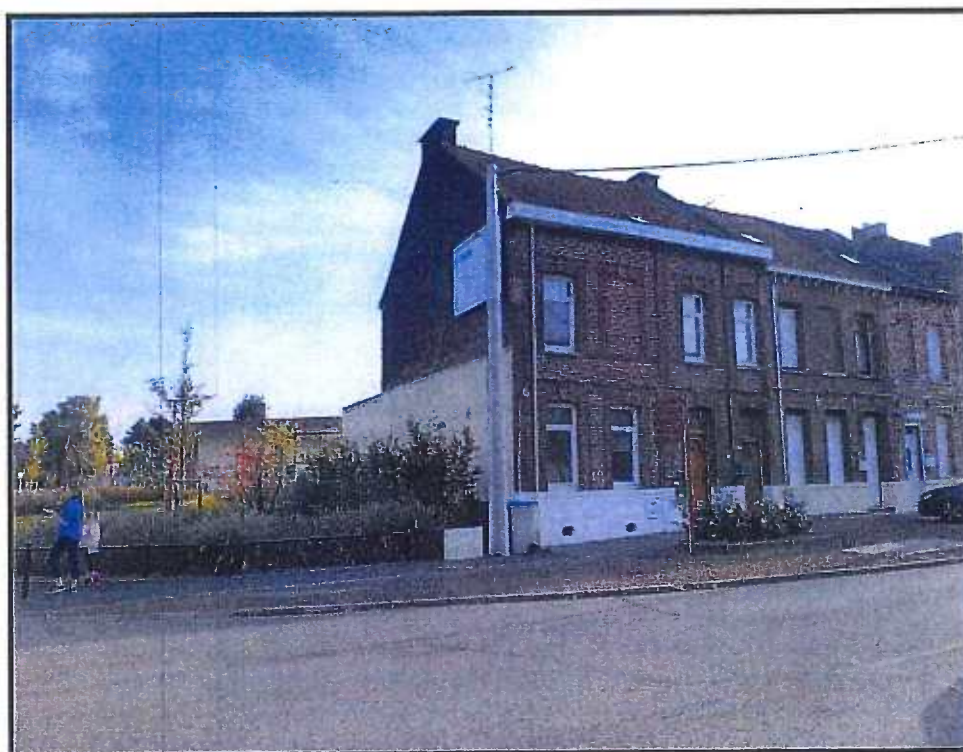
Sur le pignon côté gauche depuis la rue, je constate un enduit crépi, récent, sur la moitié de la façade.

En partie haute du pignon, présence d'un panneau publicitaire.

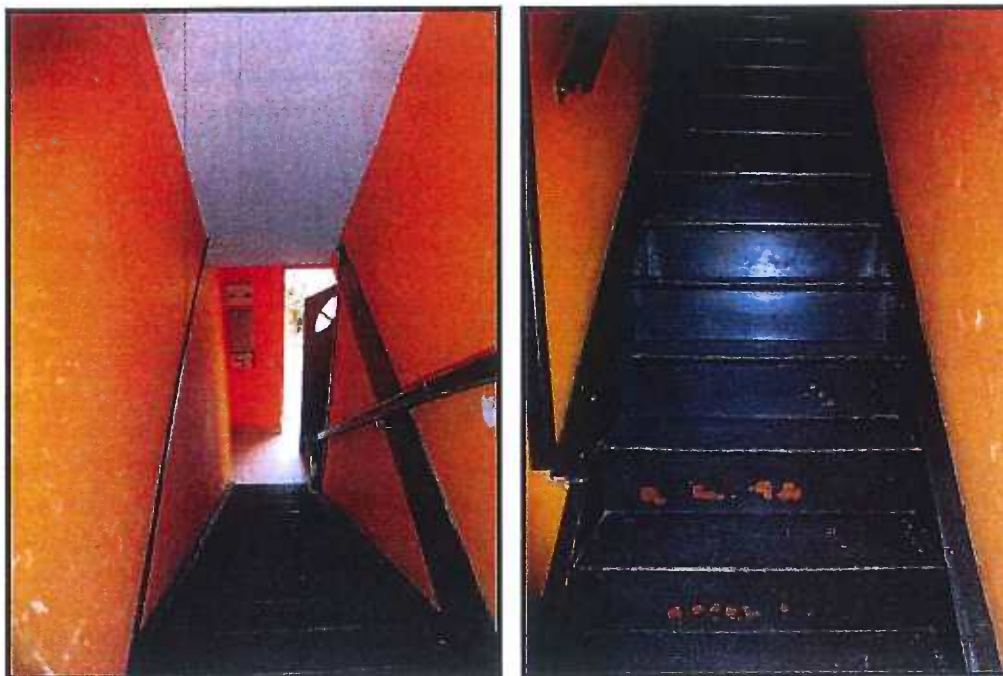
On y accède par un escalier en bois recouvert d'une peinture écaillée.

Montée d'escalier avec murs recouverts de fibre de verre peinte, identique au hall. Main courante côté gauche correctement fixée.

Sous pente peinte en blanc.

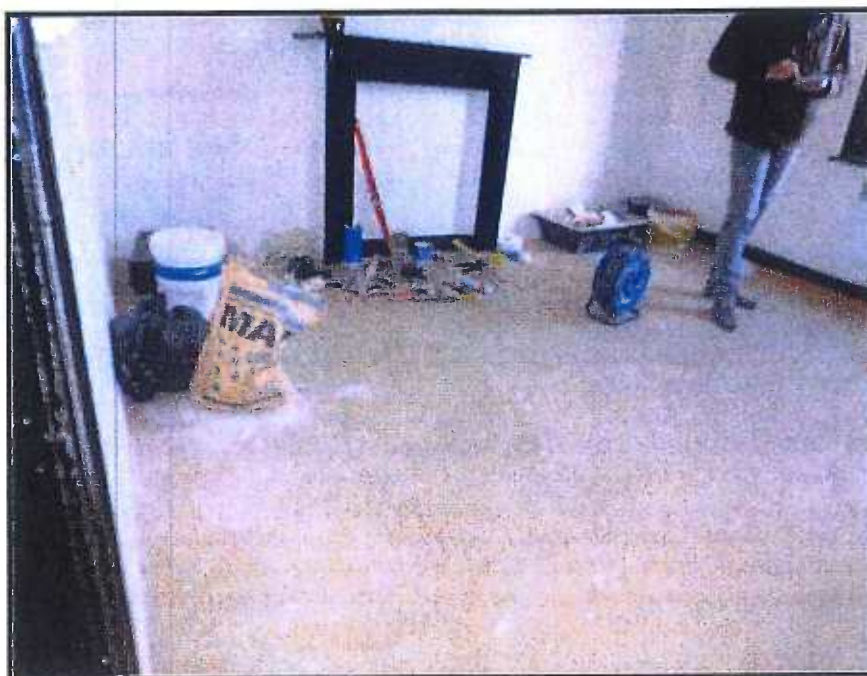
Pièce à vivre

Cette pièce est également en cours de rénovation. Son accès est direct depuis le palier.

- ↳ Sol revêtement plastifié, plinthes en bois peintes.
- ↳ Murs fibre de verre récemment réalisée.
- ↳ Plafond avec dalles de polystyrène. Un point lumineux.

Cette pièce est éclairée par un châssis de fenêtre pvc double vitrage avec son imposte.
 Présence d'une cheminée décorative en bois et d'un radiateur électrique.
