PROCÈS VERBAL DE CONSTAT ET DE DESCRIPTION

**L'AN DEUX MILLE DIX SEPT
LE DIX HUIT OCTOBRE**

Certifie m'être transporté ce jour à **ANICHE 97 Boulevard Drion** à l'effet de procéder à la description de deux divisions cadastrées AP 356.

ANICHE 97 boulevard Drion

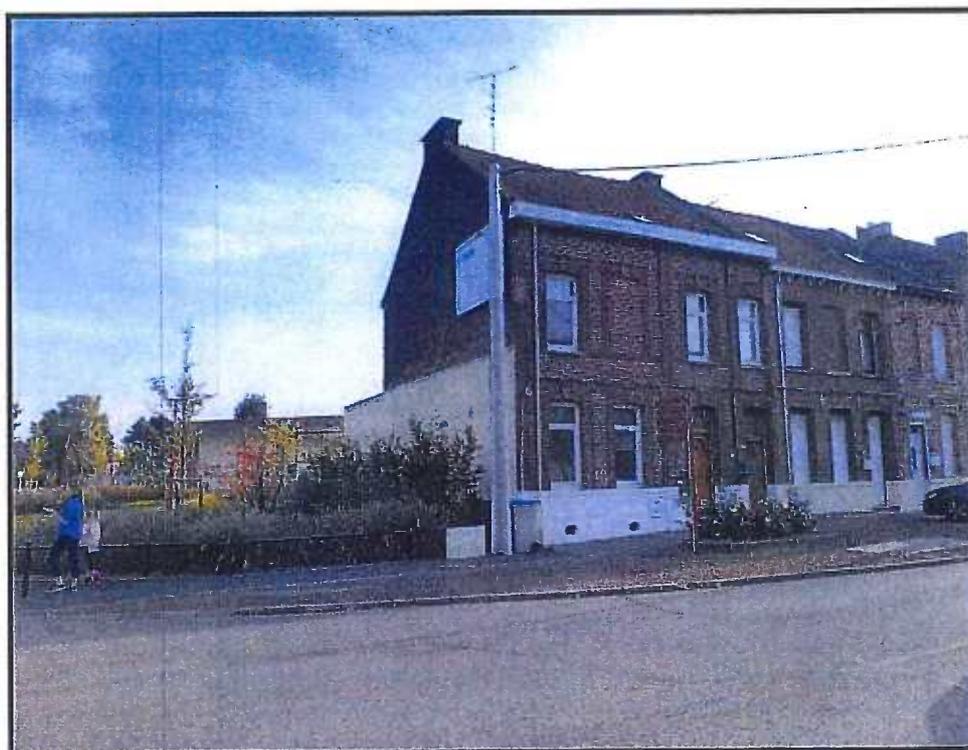
Sur le pignon côté gauche depuis la rue, je constate un enduit crépi, récent, sur la moitié de la façade.

En partie haute du pignon, présence d'un panneau publicitaire.

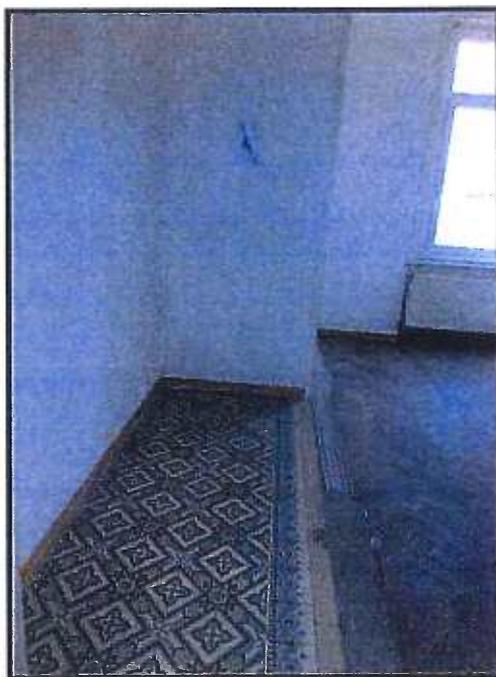
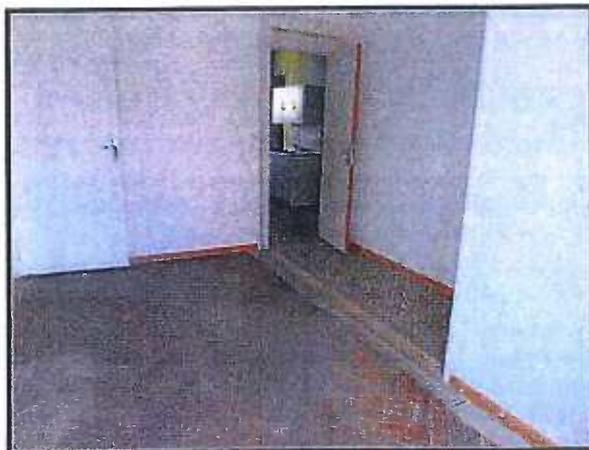
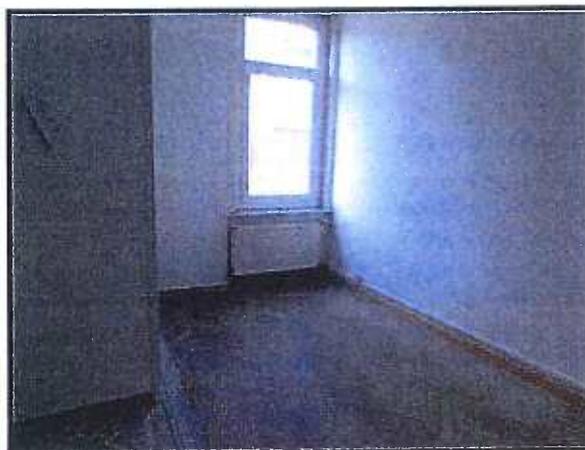
Chambre 2

- ↳ Sol parquet chevrons, plinthes en bois peintes.
- ↳ Murs composés de plaques de placoplâtre aux trois quarts et d'un enduit blanchi abimé par des problèmes d'humidité.
