## PROCÈS VERBAL DE CONSTAT ET DE DESCRIPTION

**L'AN DEUX MILLE DIX HUIT  
LE VINGT QUATRE JANVIER**

Certifie m'être transporté ce jour à **CAMBRAI (59400) 5 Grand rue Fénelon**, à l'effet de procéder à la description de l'immeuble qui se dresse sur la parcelle cadastrée Section AS n°114.

### Cambrai 5 rue Grand Rue Fénelon

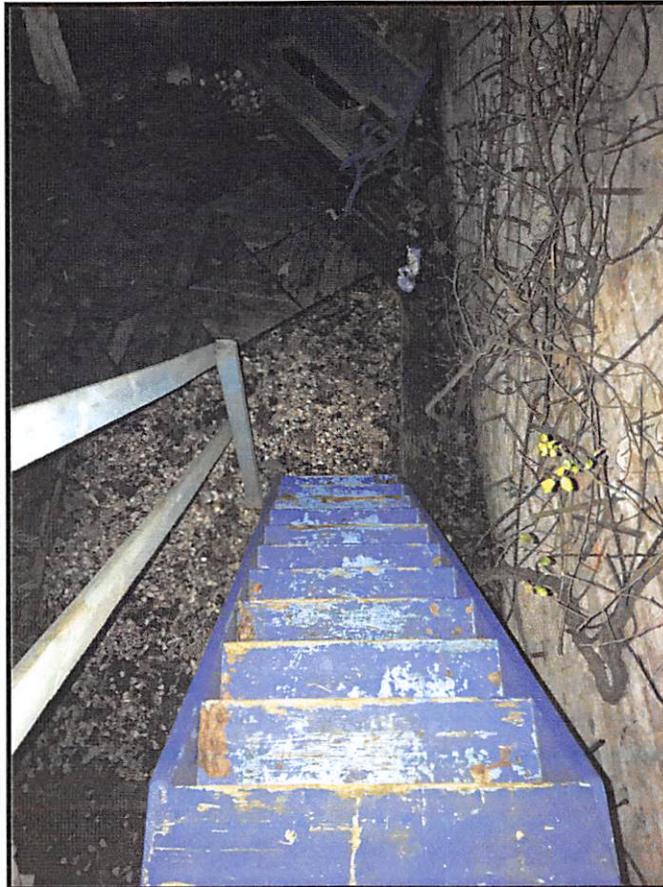
Balcon sur lamelles autoclaves.

Séparation de la propriété voisine par panneaux de bois de type claustras et canisses.

Présence d'un garde-corps au niveau de ce balcon.

Depuis celui-ci, je constate que la façade arrière est sur briques avec partie du troisième étage recouverte d'ardoises.

On accède également depuis cette terrasse, au jardinet par un escalier en bois, ancien, équipé d'une main courante.

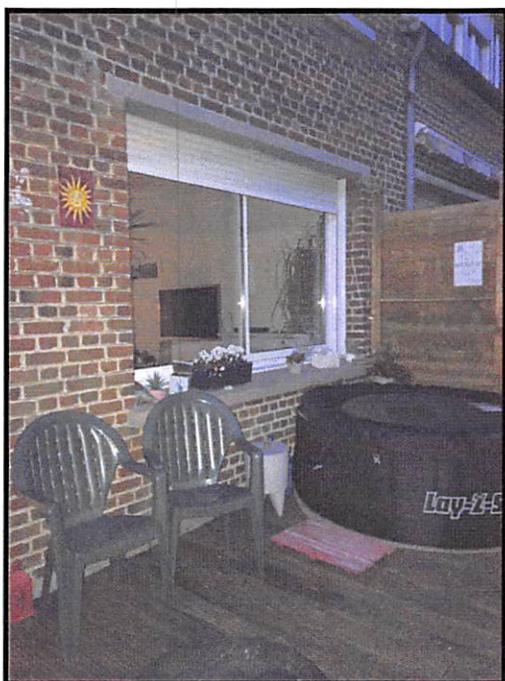
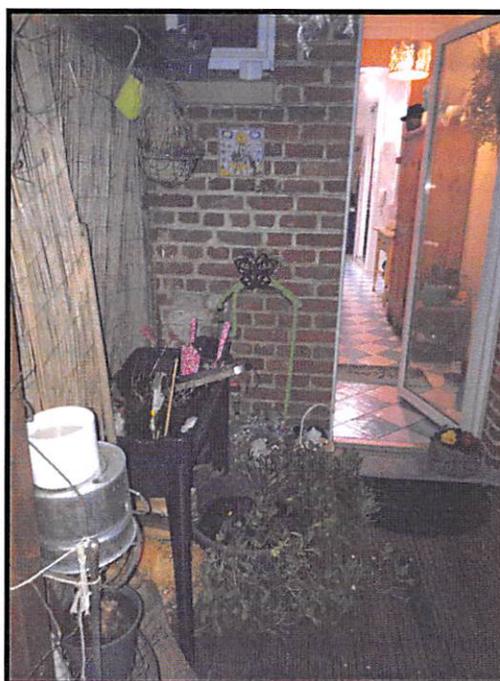
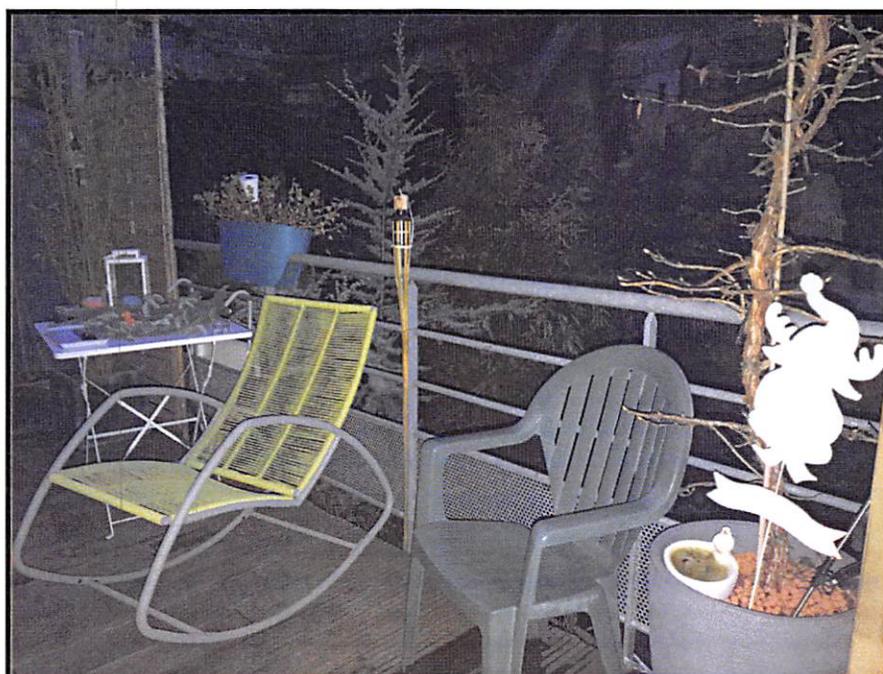
Le jardinet est composé d'une partie gravillonnée.

Les murs sont élevés à la fois en briques et en parpaings recouverts d'un enduit côté droit et de panneaux de bois, en séparation avec le numéro 7.

Le mur du fond est recouvert d'un enduit ciment qui s'effrite et la partie haute est envahie par la végétation.

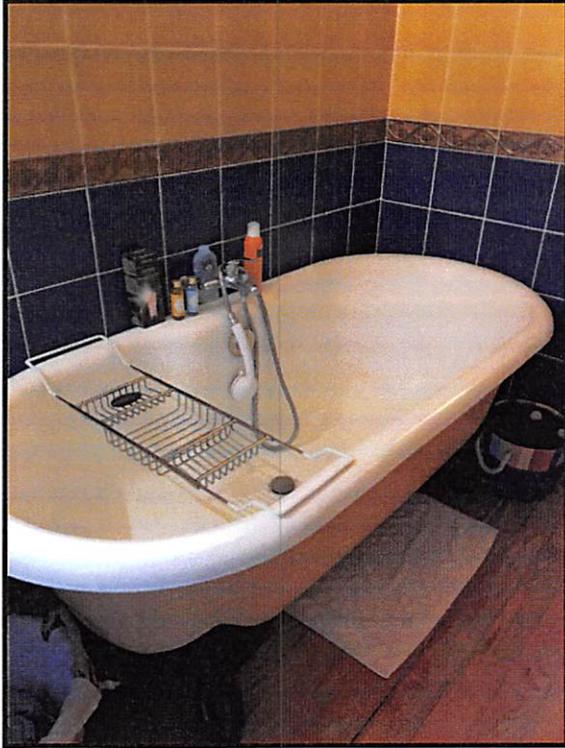
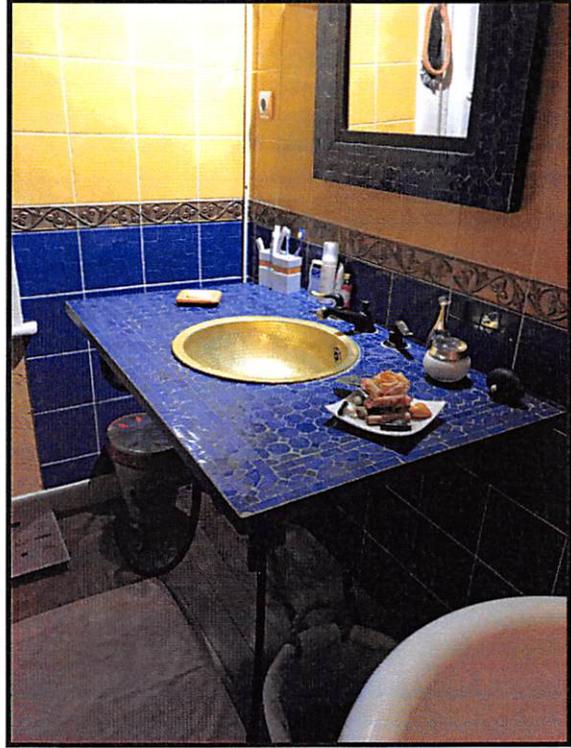
- ↳ Sol parquet massif verni, délavé mais sans dégradation. Plinthes en bois peintes.
- ↳ Murs recouverts d'un enduit crépi. Le mur côté sanitaires, baignoire et plan de travail lavabo est recouvert d'une faïence dépareillée récente.
- ↳ Plafond avec enduit peint.

A noter la présence près du châssis de fenêtre de fissurations semblant correspondre à un ancien passage condamné.

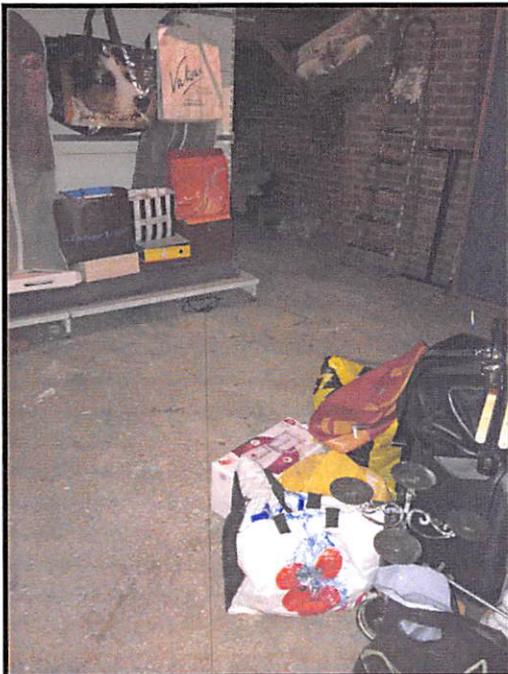
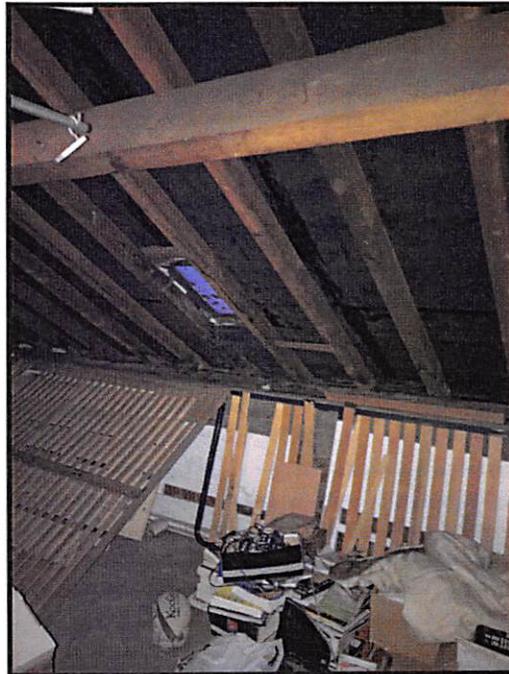
- ↳ Sol chape de béton brut lézardée, fissurée au centre.
  - ↳ Murs composés de briques de fondation aux trois quarts. Le mur de droite est composé de plaques de placoplâtre avec isolant.
- Toiture apparente avec solives apparentes, isolée à l'intérieur des solives.

Présence dans ces combles d'un cumulus sur trépied et d'un ancien chauffe-eau en partie haute, non affecté.
