**PROCÈS VERBAL DE DESCRIPTION**

L'AN DEUX MILLE DIX-HUIT
LE DIX JANVIER

Certifie m'être transporté ce jour 74 rue Turgot et 1 rue d'Amiens à 59200 TOURCOING, à l'effet de procéder à la description de l'immeuble qui se dresse sur la parcelle CV501.

Il s'agit d'un immeuble d'angle de type 1930, avec deux accès dont un rue Turgot et l'autre rue d'Amiens. J'ai fait procéder à l'ouverture des lieux par le serrurier qui m'accompagne.

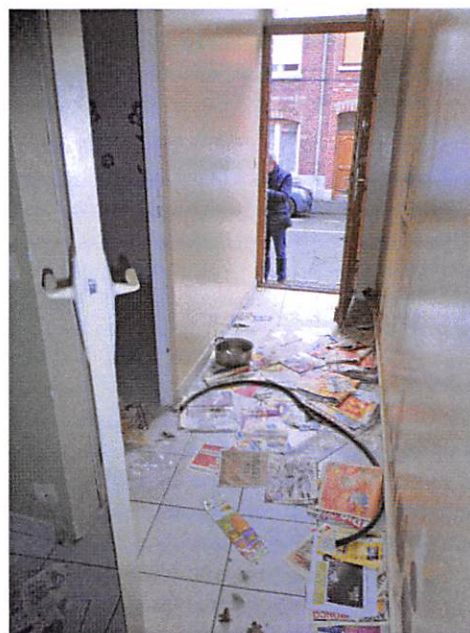
COTE RUE TURGOT – APPARTEMENT REZ-DE-CHAUSSEE**ENTREE**

- Porte en bois,
- Carrelage de sol, plinthes assorties,
- Peinture murale,
- Peinture blanche au plafond,
- Un châssis en imposte de la porte d'accès au logement.

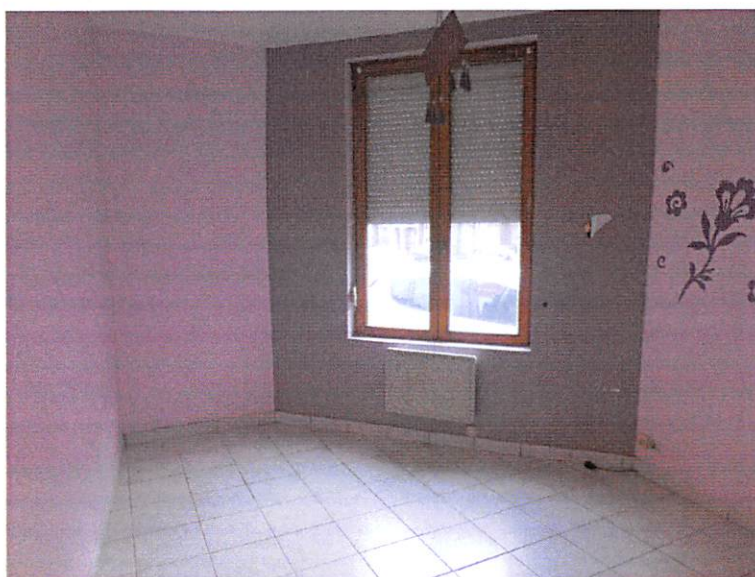
**CHAMBRE**

- Porte en bois peint,
- Décoration identique à la pièce précédente
- Un châssis fenêtre en bois exotique, deux ouvrants sous double vitrage, persienne à sangle,
- Convecteur électrique.

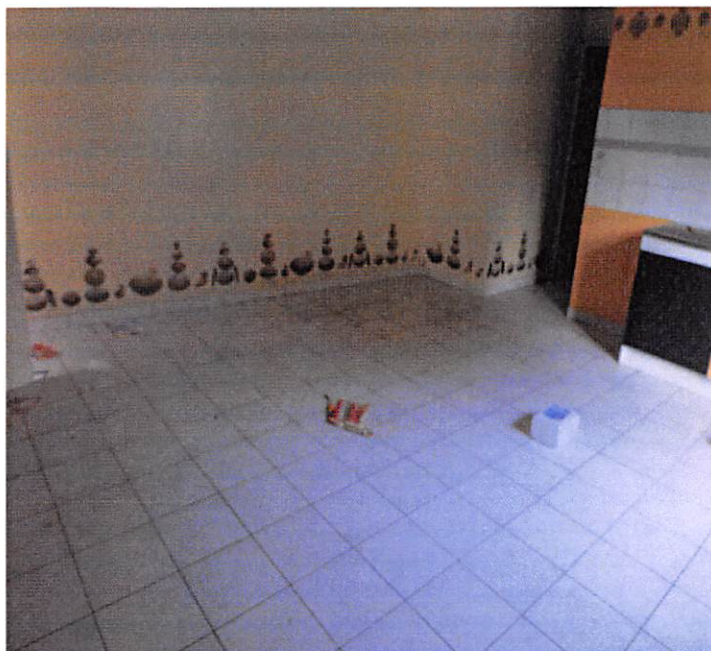
PIECE A VIVRE

- Accès direct depuis l'entrée,
- Carrelage au sol, plinthes carrelées,
- Peinture murale dépareillée,
- Peinture blanche au plafond,
- Un radiateur électrique type radiant avec panneaux alvéolés,
- Un châssis fenêtre en bois double vitrage, persienne à sangle.

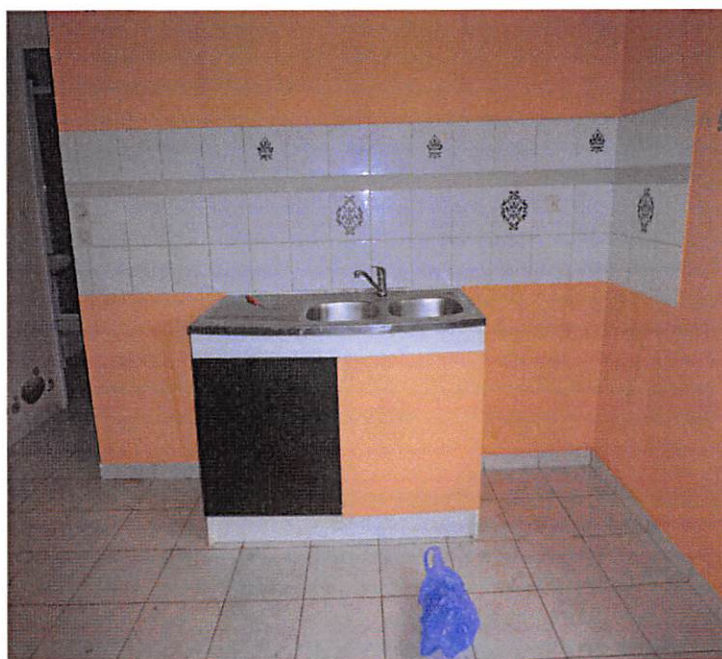
COIN CUISINE

- Accès direct,
- Décoration identique à la pièce précédente,
- Un meuble kitchenette avec deux bacs et égouttoir en inox, robinetterie mitigeur, deux ouvrants en partie basse,
- Sur toute la longueur du coin cuisine, crédence murale carrelée.

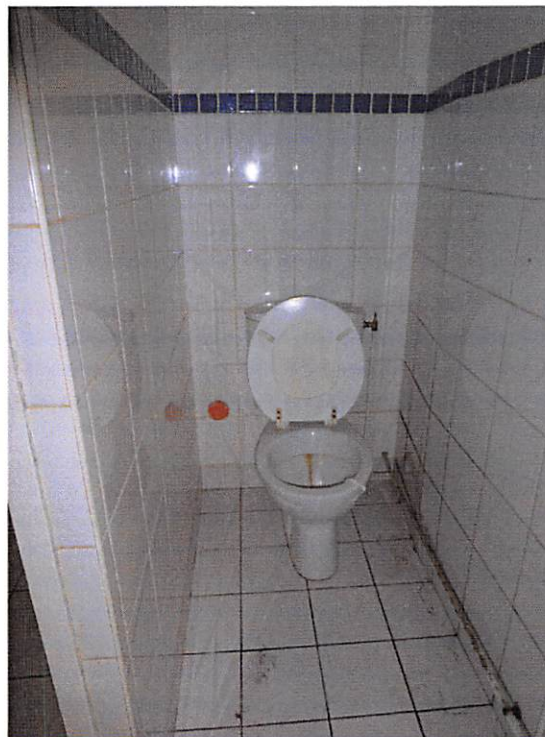
COIN WC

- Accès direct depuis la pièce précédente, décoration identique,
- Un siège wc en grés, chasse d'eau.

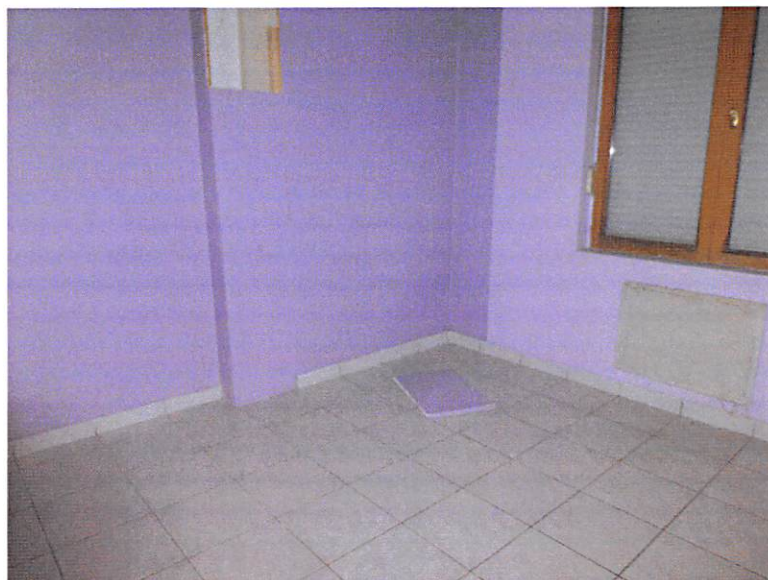
CHAMBRE

- Accès depuis la cuisine par une porte en bois,
- Carrelage et plinthes carrelées,
- Peinture murale,
- Un châssis fenêtre en bois double vitrage intact, persienne à sangle en partie haute,
- Un radiateur électrique, de type radiant, avec panneaux alvéolés.

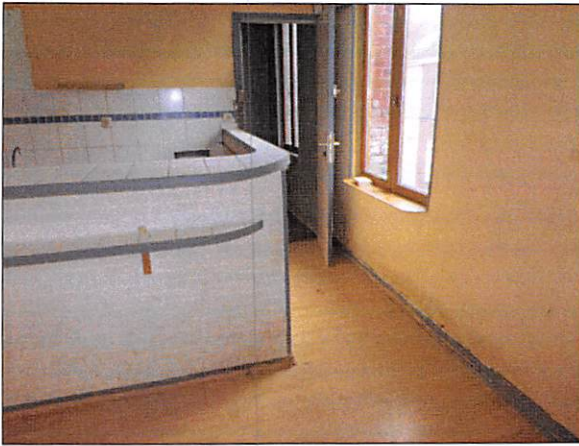
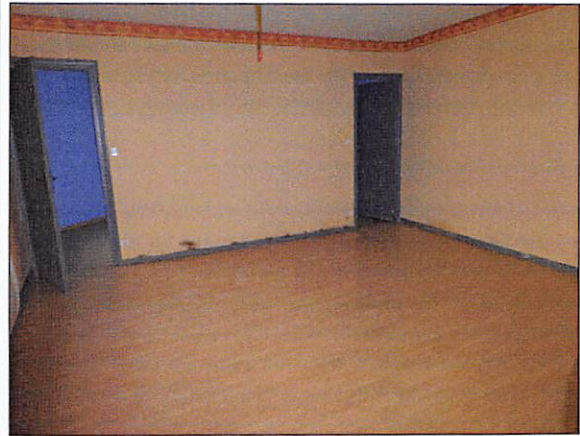
ENTREE

- Porte ouverte lors de mes constatations, en bois, peinture noircie face externe par l'incendie, peinture grise face interne,
- Parquet stratifié,
- Peinture murale souillée et noircie, ensemble sale,

- Peinture au plafond dont plusieurs endroits présentent des fissurations et auréoles,
- Deux châssis fenêtres en bois doubles vitrages intacts, ensemble dépourvu de fermeture par sangle,
- Radiateur électrique avec panneaux alvéolés, rouillé et oxydé,

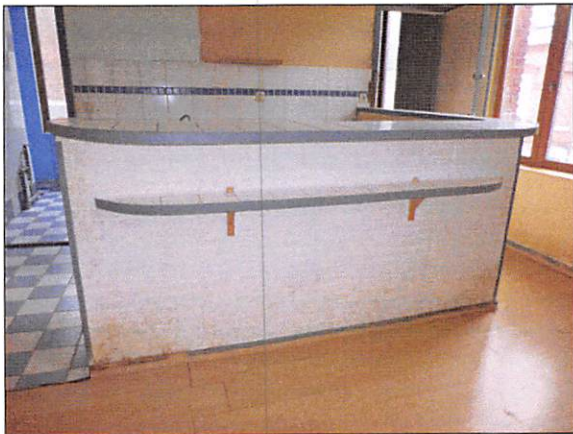
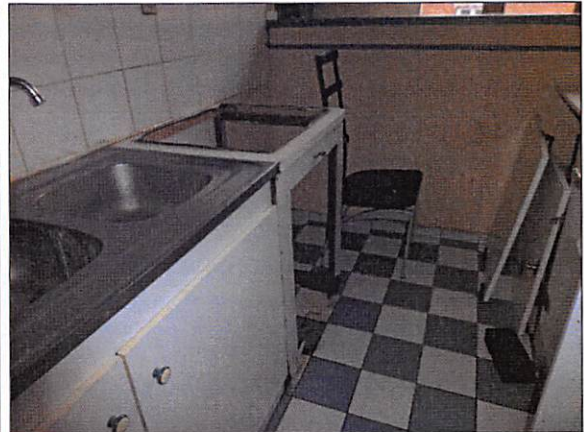
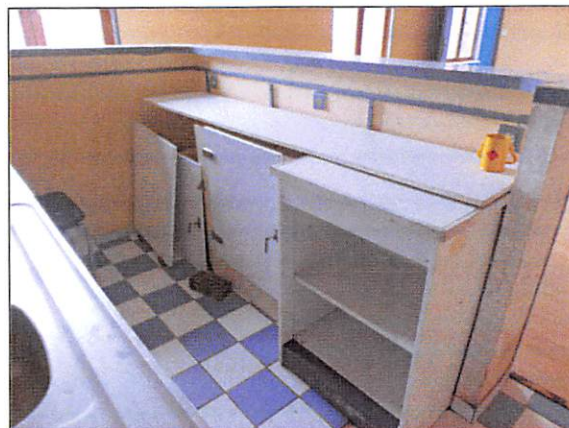
COIN CUISINE

- Accès direct, un mange-debout dont le plateau carrelé est en état, zone de rangement face externe,
- Carrelage de sol, plinthes assorties,
- Peinture murale, peinture blanche au plafond,
- Un meuble évier, deux bacs évier et égouttoir en inox,
- Crédence murale carrelée en bon état,

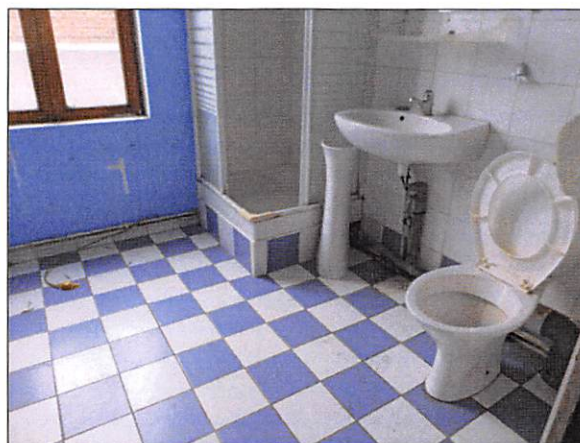
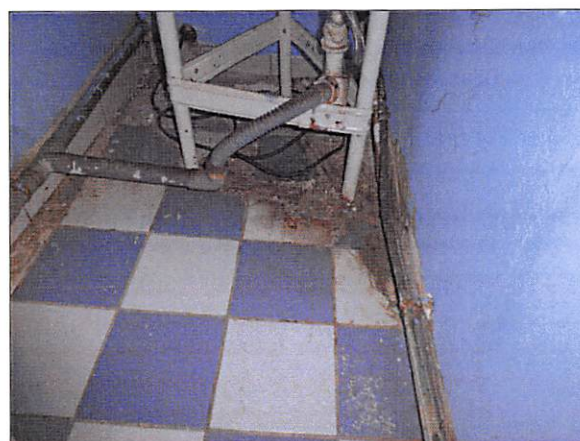
SALLE D'EAU

- Décoration identique à l'espace cuisine, carrelage au sol, murs carrelés au trois quart, peinture murale et au plafond,
- Un châssis fenêtre à deux ouvrants,
- Siège wc avec chasse d'eau,
- Un lavabo sur colonne déplacée, une cabine de douche ancienne,
- À l'opposé de la cabine de douche, le coin technique avec cumulus sur pieds, au pied de cet appareil je relève des traces d'infiltration : cet espace coin technique présente un empiètement sur la parcelle voisine qui est étrangère à la présente procédure,

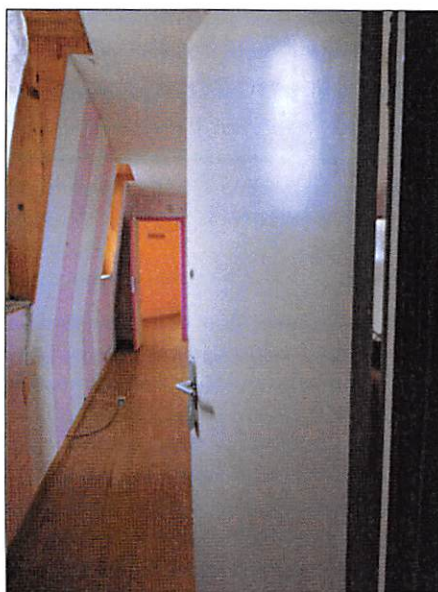
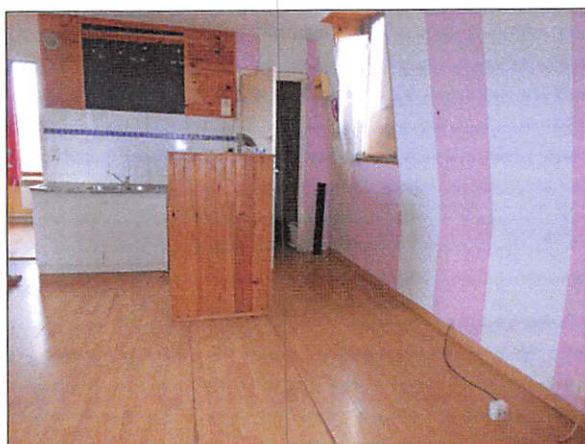
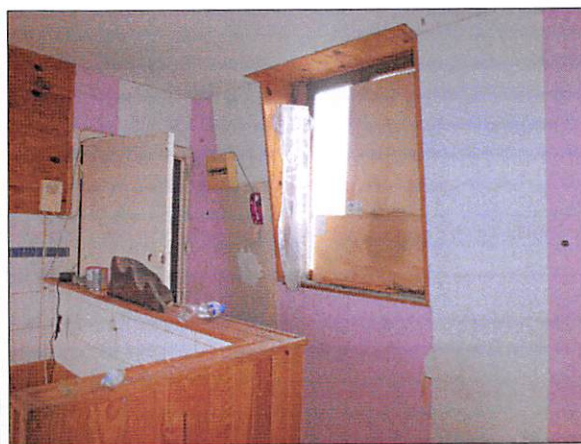
ENTREE

- Parquet stratifié, plinthes assorties,
- Papier peint mural dépareillé, partie sous lambris plastifiés
- Trois châssis fenêtres doubles vitrages dont un cassé et condamné par des planches de contreplaqué,
- Sur l'arrière, un châssis type Velux, double vitrage intact, en partie basse le mur est recouvert d'un lambris plastifié,
- Aucun équipement de chauffage n'équipe la pièce.

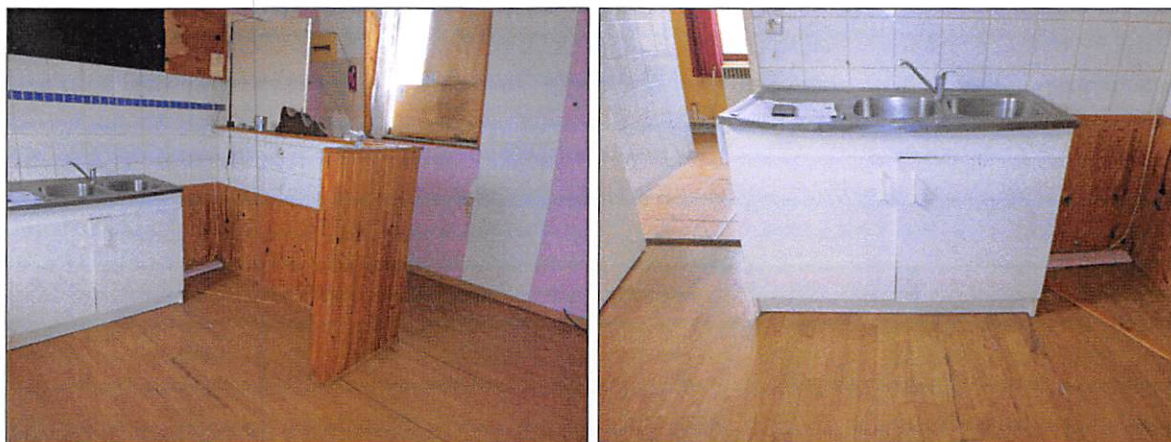
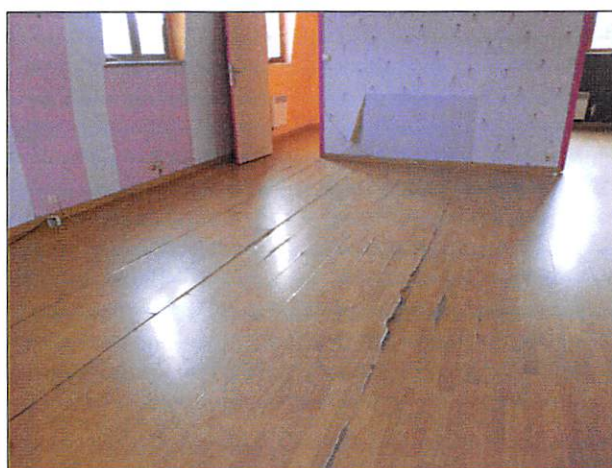
COIN CUISINE

- Séparé de l'espace entrée par un mur élevé sur carreaux de plâtre, recouvert de lambris bois côté passage entrée, couvert partiellement de faïences blanches côté cuisine,
- Parquet stratifié,
- Crédence murale carrelée en bon état, au droit du meuble de cuisine,
- Lambris bois muraux en partie haute, en parement,
- Un meuble évier, deux bacs et égouttoir en inox, robinetterie mitigeur, deux ouvrants stratifiés en partie basse.

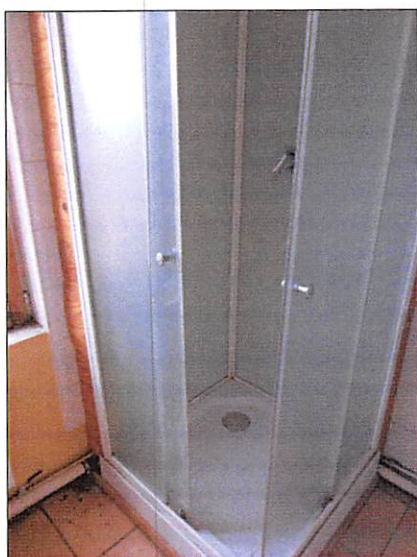
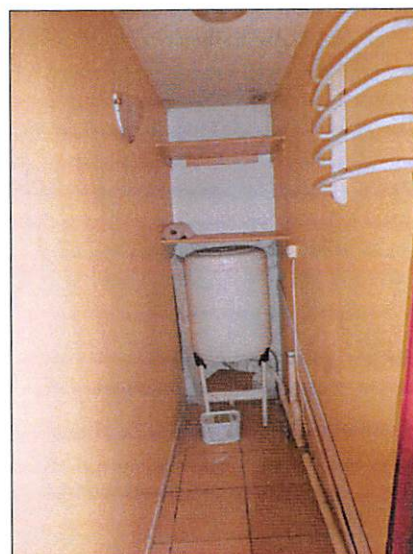
SALLE D'EAU

- Carrelage de sol fissuré sur toute sa surface,
- Carrelage mural au trois quart,
- Peinture aux murs et au plafond, ensemble en mauvais état,

- Un châssis fenêtre à deux ouvrants doubles vitrages intacts, sans poignée,
- Un siège wc avec chasse d'eau,
- Un lavabo sur colonne avec robinetterie eau chaude/eau froide,
- Une cabine de douche
- A l'opposé de ce coin cabine de douche, un espace chaufferie avec décoration identique à celle de la salle de douche, carrelage au sol, plinthes carrelées, peintures aux murs et plafond, un cumulus sur pieds, une arrivée d'eau et tuyau de vidange pour machine à laver : même remarque que pour l'appartement du 1^{er} étage, cet espace présente un empiètement sur la parcelle voisine
- Un radiateur sèche-serviettes mural.

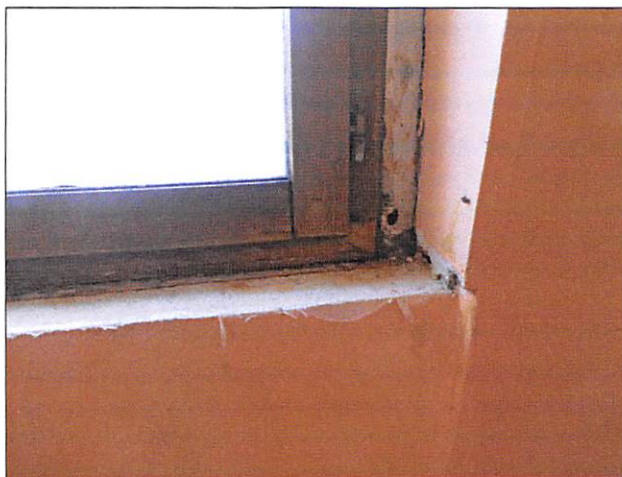
- Un châssis fenêtre à deux ouvrants rongé par l'humidité, double vitrage intact,
