PROCÈS VERBAL DE CONSTAT ET DE DESCRIPTION

**L'AN DEUX MILLE DIX HUIT
LE VINGT-NEUF MAI**

Certifie m'être transporté ce jour à **SOMAIN, 77 rue Pasteur**, à l'effet de procéder à la description de l'ensemble immobilier qui se dresse sur les parcelles cadastrées : AM n°443, 445 & 446

SOMAIN, 77 rue Pasteur

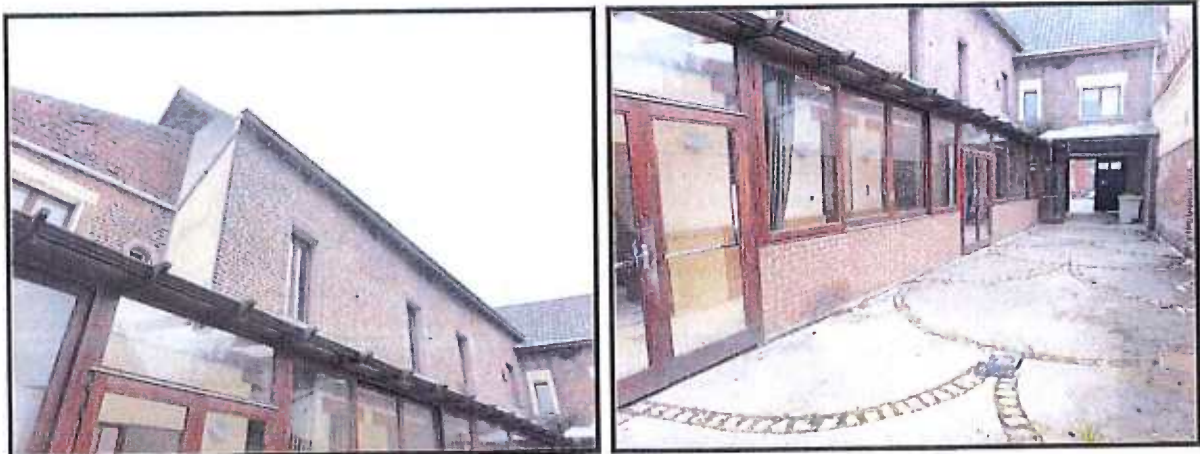
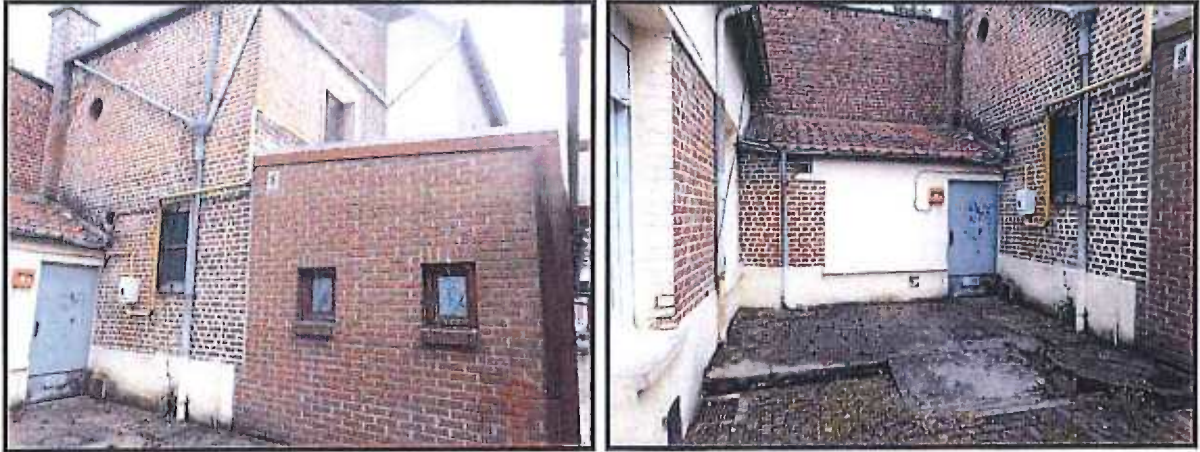
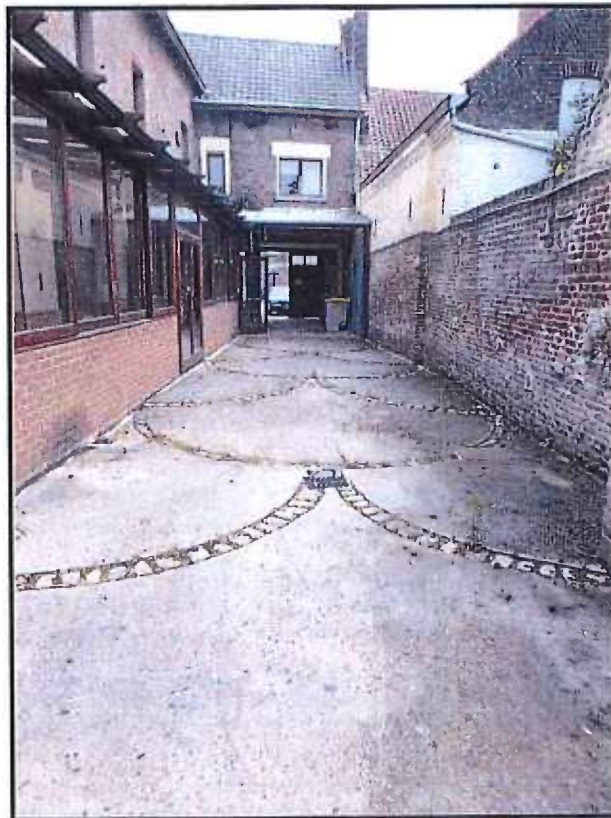
Vue des façades arrière de la partie arrière.

Il existe également un petit édicule en partie arrière, reliant le 77 au 77bis, lequel accueille la chaudière.

Une cour en dalle béton, dans le prolongement du passage cocher.

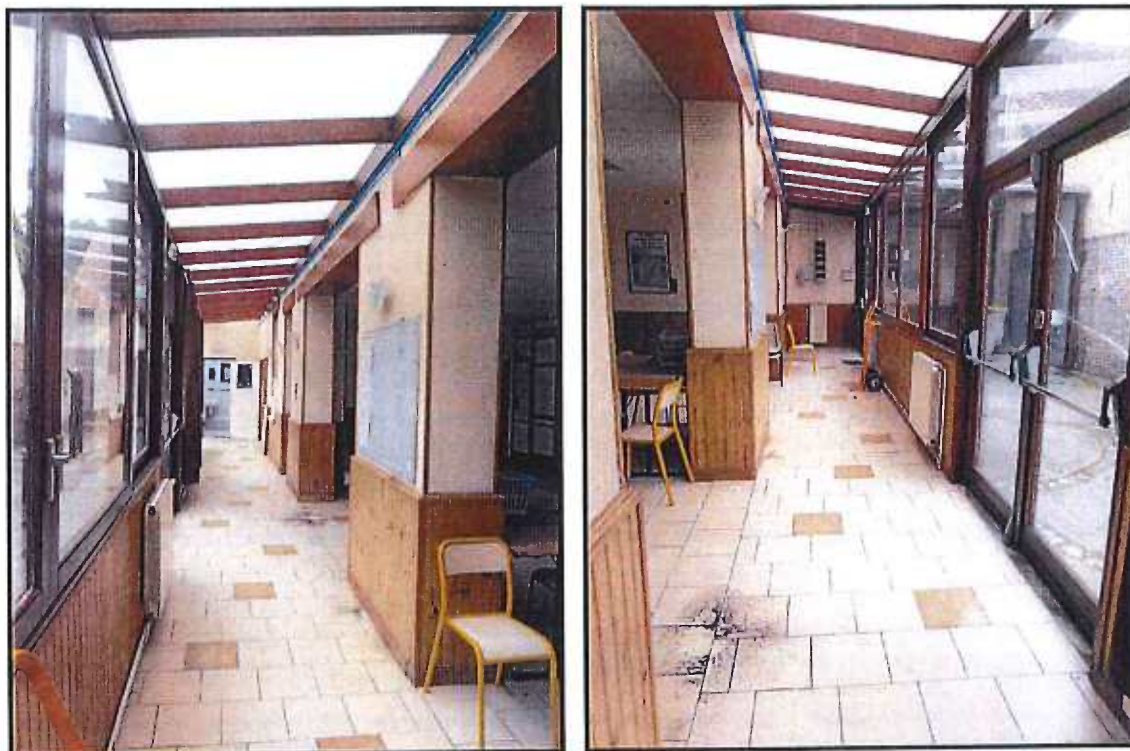
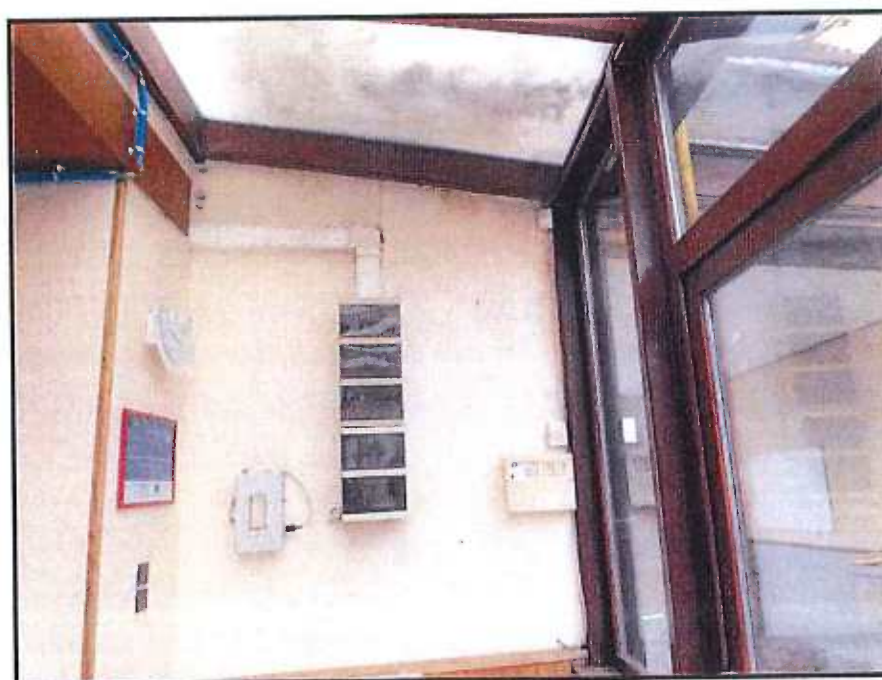
Véranda

Il s'agit d'une structure en bois, moderne, avec des vitrages de menuiseries doubles avec trois accès indépendants double porte avec barre antipanique et blocs de secours.

Couverture par panneaux translucides de type polycarbonate sur charpente bois.

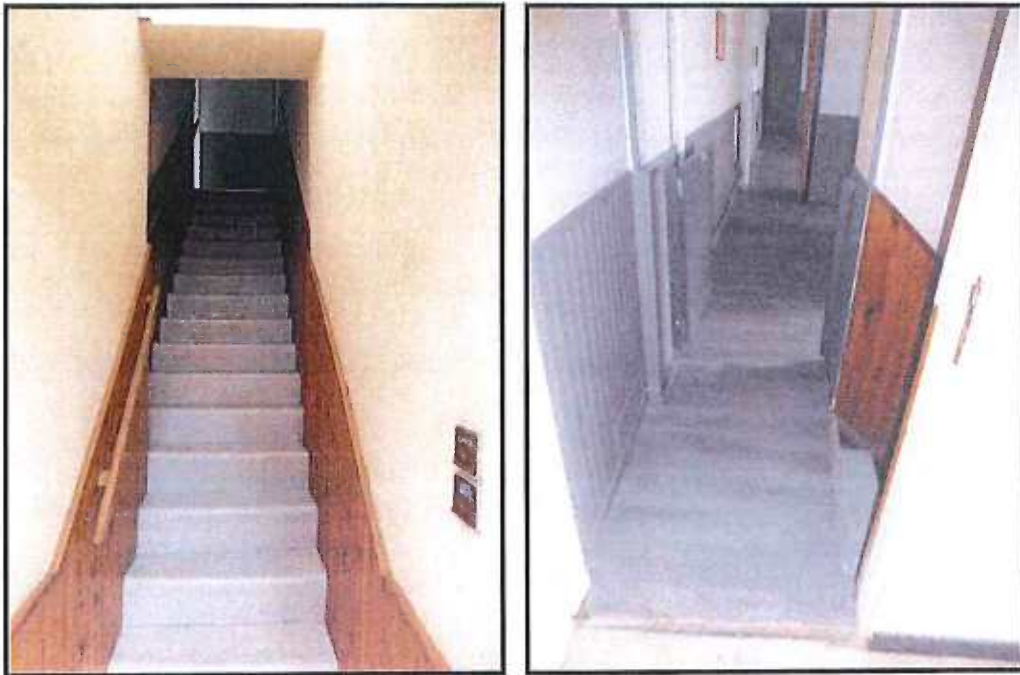
Les marches sont recouvertes d'un revêtement sol souple, le soubassement est lambrissé, les murs recouverts de crépi, la plafond est en lambris bois.

Cette cage distribue un petit palier avec parquet stratifié, soubassement lambris, murs tapissés et plafond lambris.

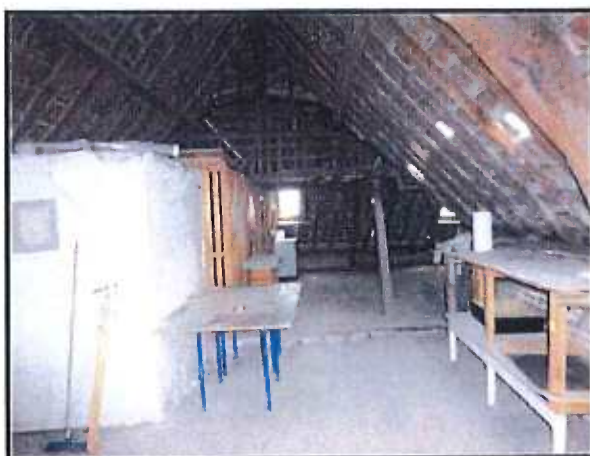
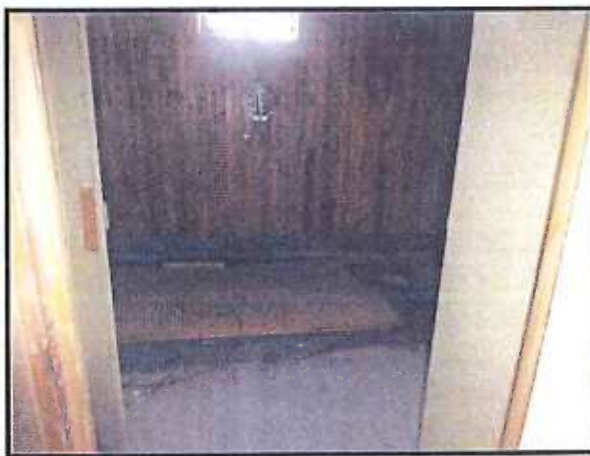
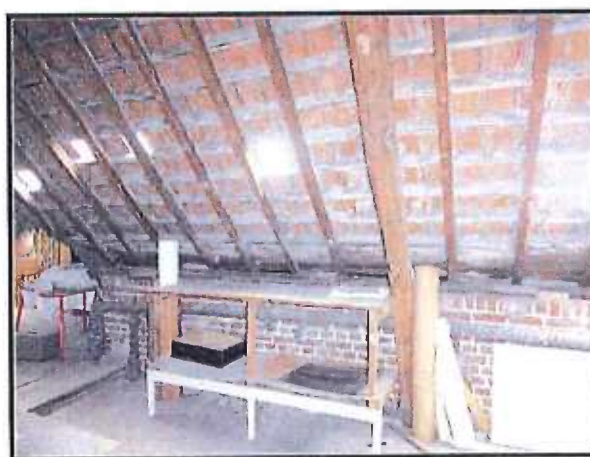
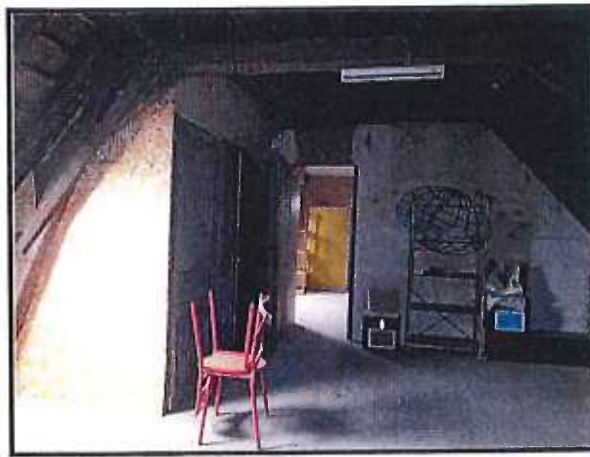
R+2

Cet étage est occupé par un grand grenier, non aménagé mais isolé.

Sur la partie arrière, des tuiles translucides et deux fenêtres de toit, une fenêtre vétuste en pignon et un vasistas.

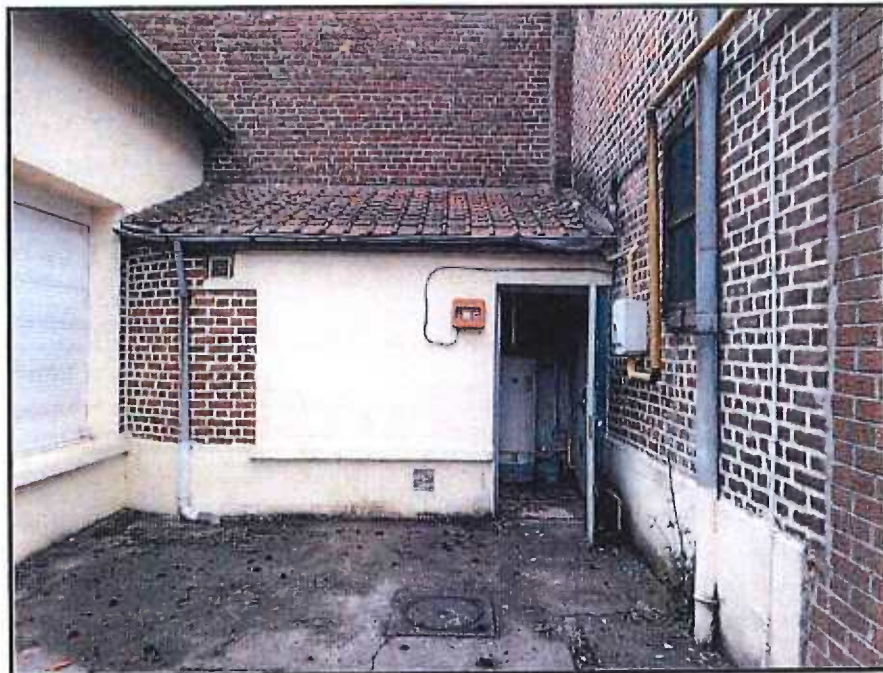
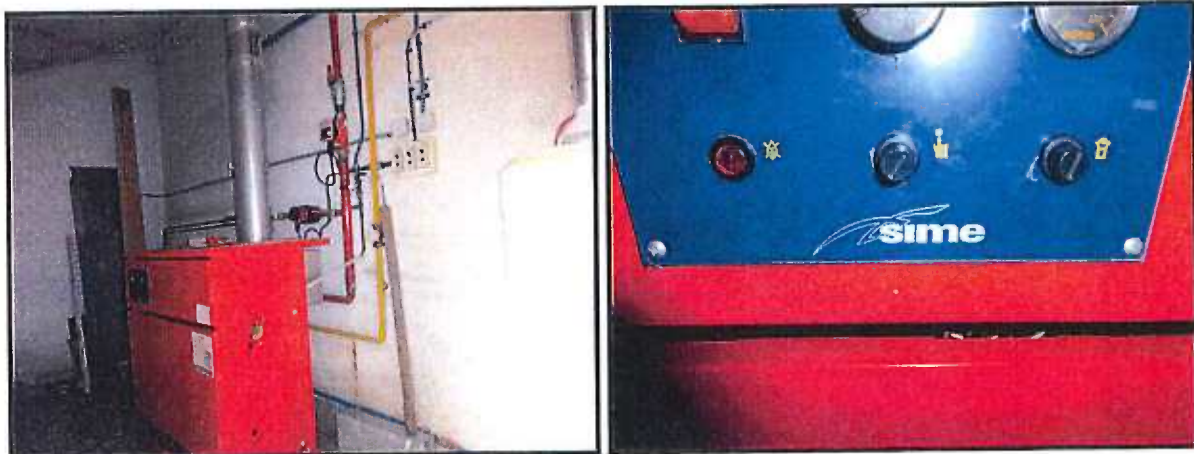
CHAUFFERIE

Le bâtiment est élevé en maçonnerie de briques et en partie enduites avec couverture tuiles, équipé d'une porte d'accès avec ouverture antipanique.

L'intérieur, carrelé, accueille un ballon d'eau chaude et une chaudière gaz de ville.
