## PROCÈS VERBAL DE CONSTAT ET DE DESCRIPTION

**L'AN DEUX MILLE DIX HUIT  
LE SEIZE FEVRIER**

Certifie m'être transporté ce jour à **TOURCOING 203 rue de la Malcense**, à l'effet de procéder à la description des deux articles suivants :

## TOURCOING 203 rue de la Malcence

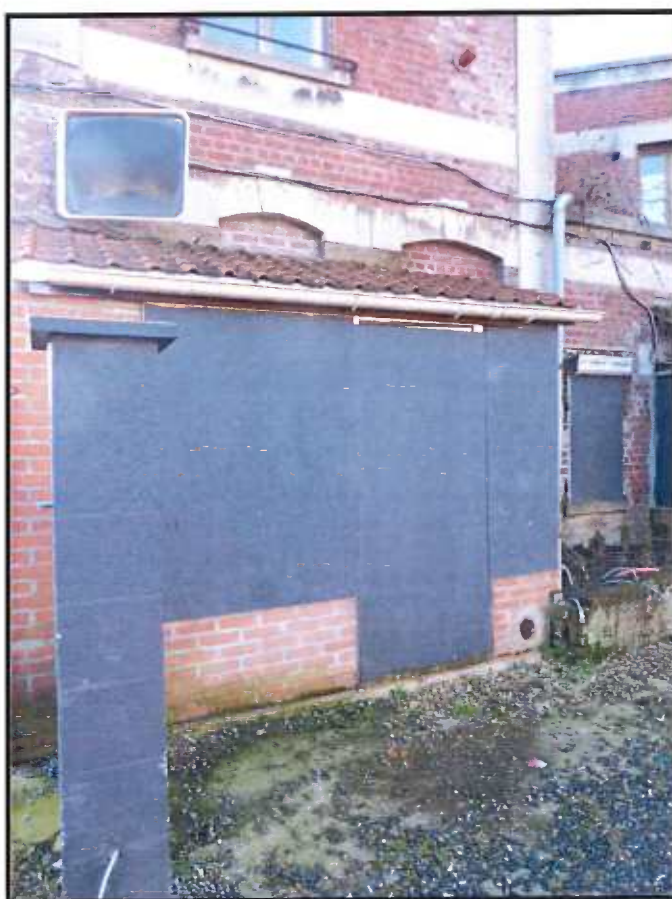
Il s'agit d'un immeuble sur rue dressé en maçonnerie de briques avec couverture tuiles.

**Ce bien a souffert d'un incendie.**

Il est inhabitable en l'état.

Les accès ont été condamnés.

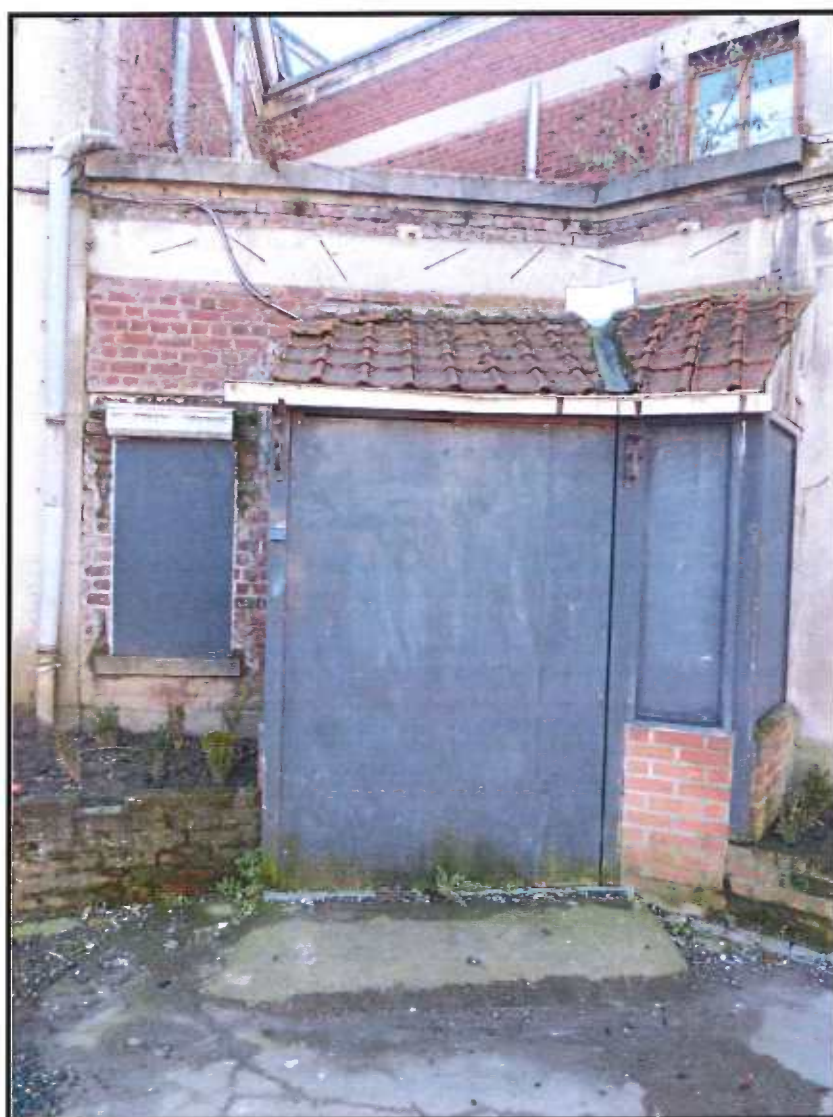
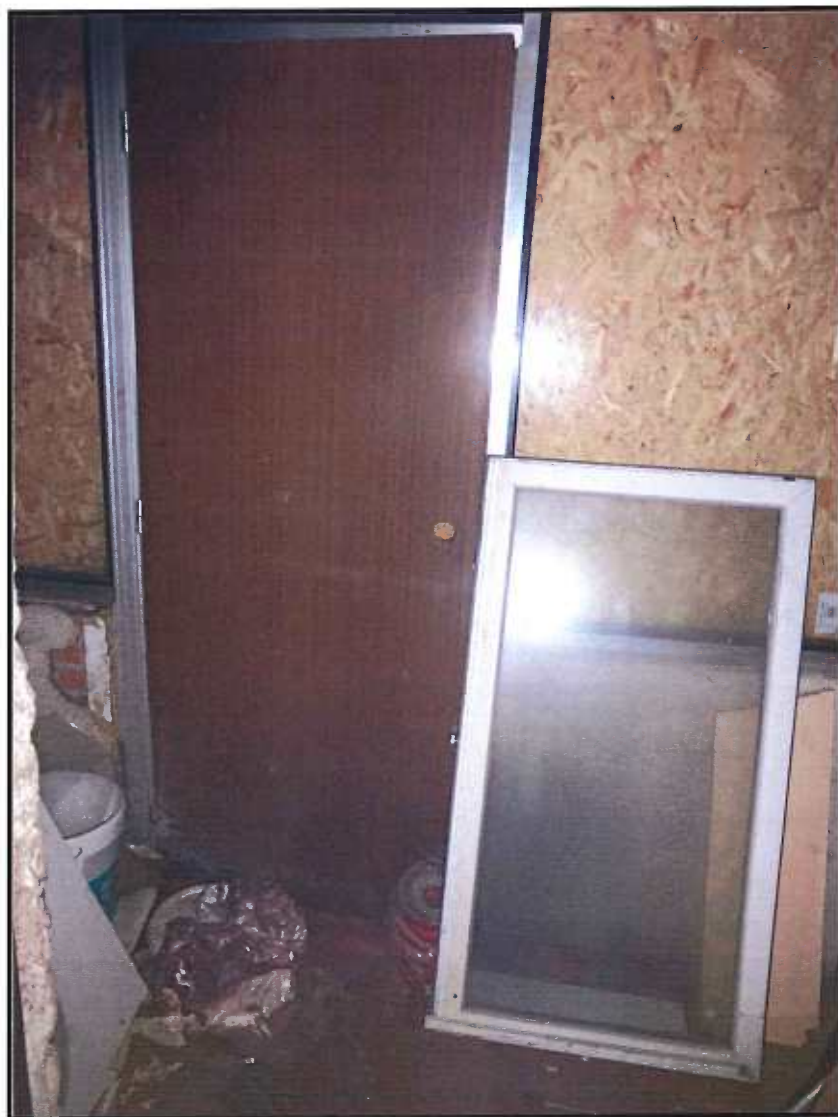
**Entrée 1**

- ↪ Sol carrelé.
- ↪ Murs à l'état brut.
- ↪ Plafond lambris bois.

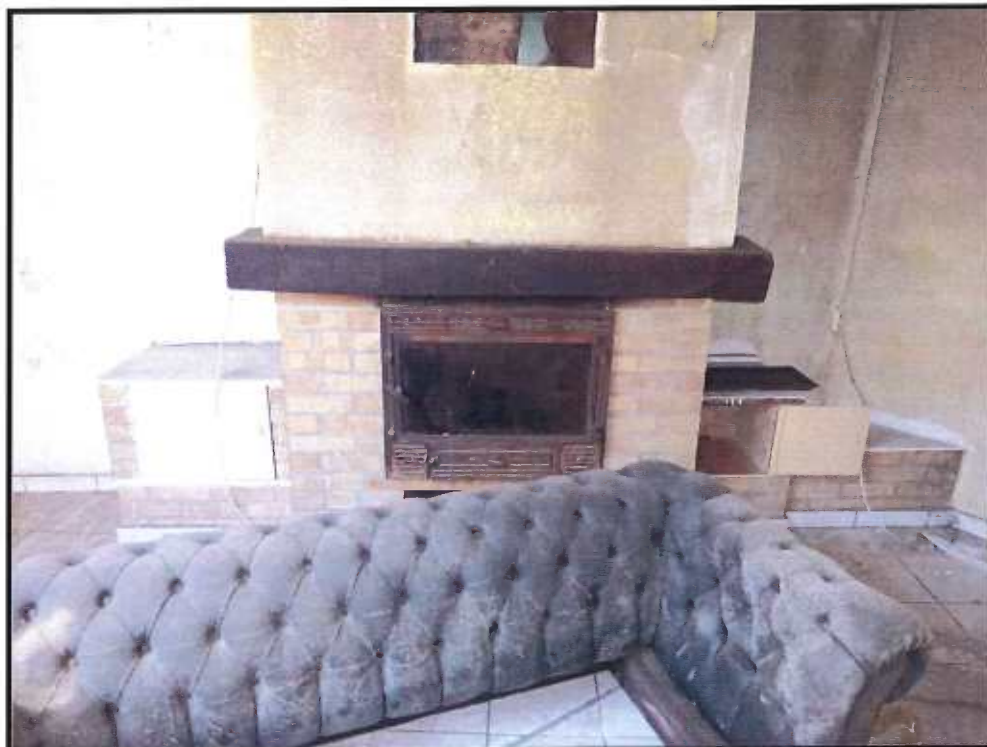
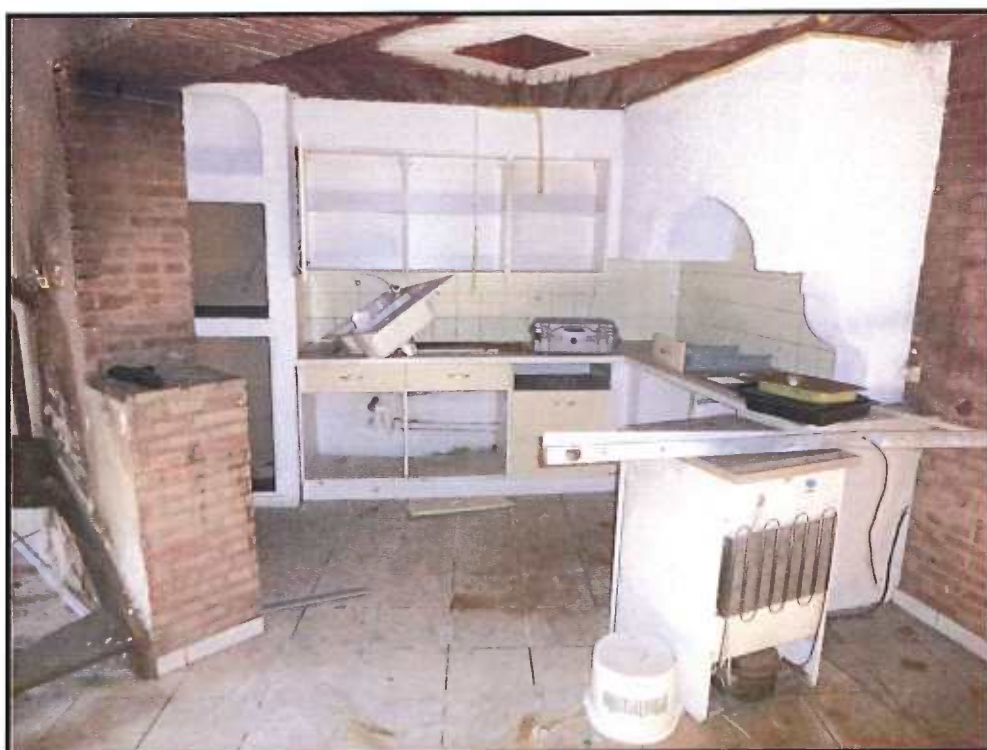
**Cuisine ouverte sur le séjour**

- ⇒ Sol carrelage identique.
- ⇒ Murs briques.
- ⇒ Plafond avec lambris bois.

Équipements de cuisine anciens avec :

- Des meubles hauts et bas
- Une crédence carrelée.

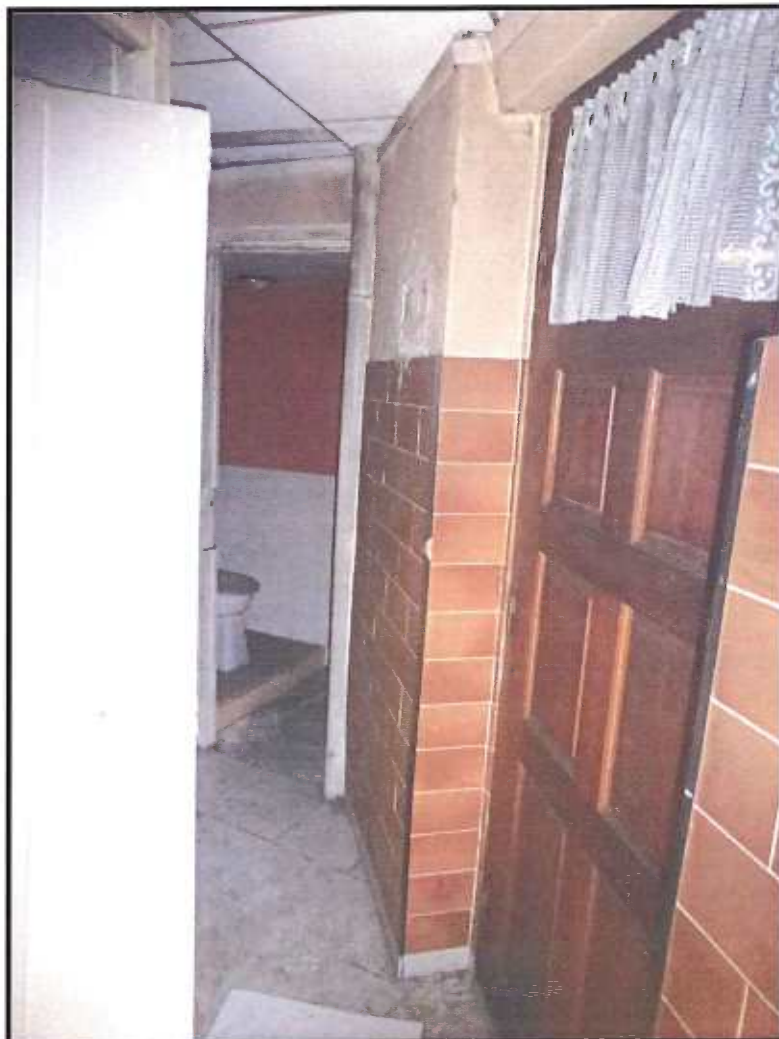
### **Dégagement - entrée 2**

- ⇒ Sol carrelé.
- ⇒ Murs briques.
- ⇒ Faux plafond et partie en lambris bois.

Cette pièce est éclairée par une fenêtre pvc et une porte avec partie vitrée.  
Présence d'une zone technique avec un cumulus.  
Depuis cette deuxième entrée-dégagement, on accède à une salle de bains.

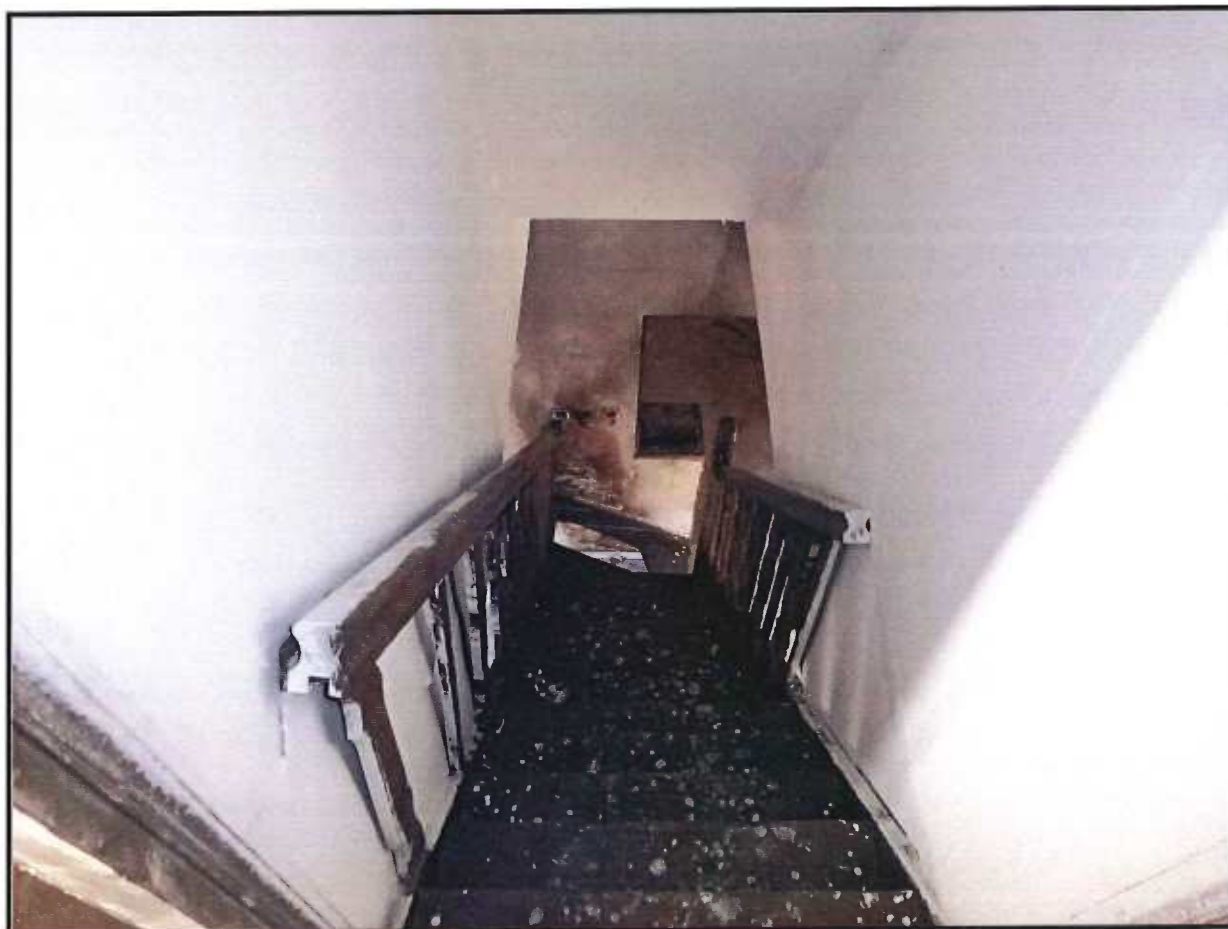
**Palier**

- ↪ Sol revêtement plastifié en mauvais état.
- ↪ Murs et plafond peints.

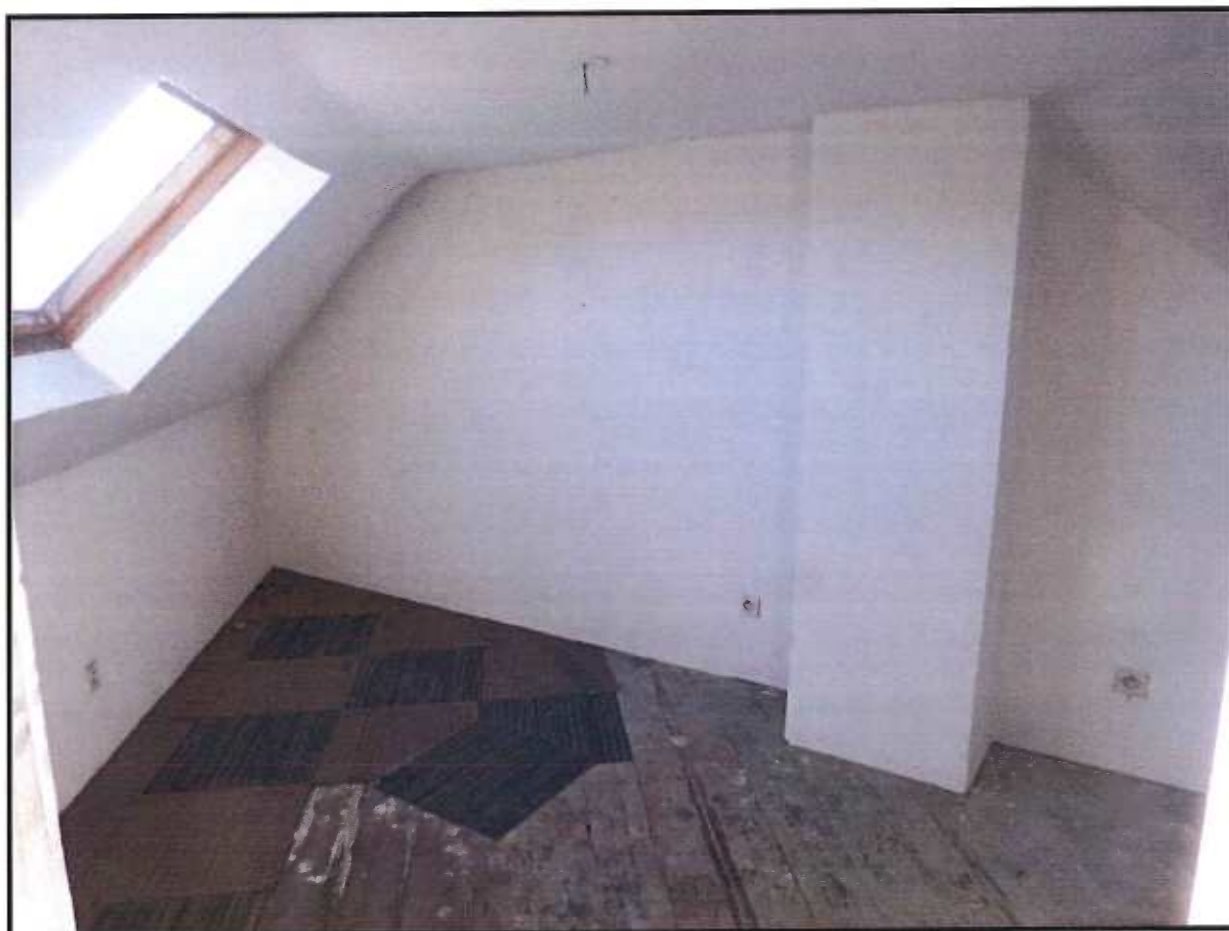
**2<sup>ème</sup> ETAGE****Chambre n°3**

- ↳ Sol plancher.
- ↳ Murs et plafond peints.

Cette pièce est éclairée par un velux.

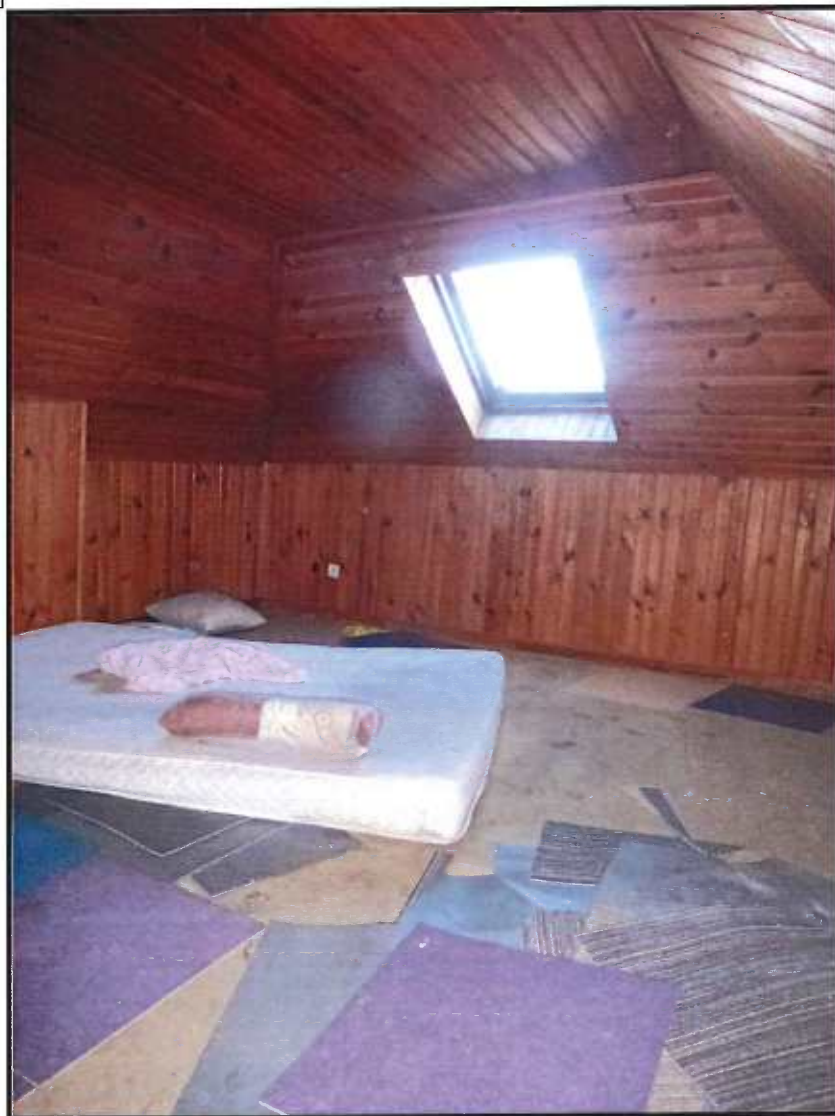
**Chambre n°4**

- ↪ Sol sans revêtement.
- ↪ Murs et plafond lambris bois.

Cette pièce est éclairée par un velux.

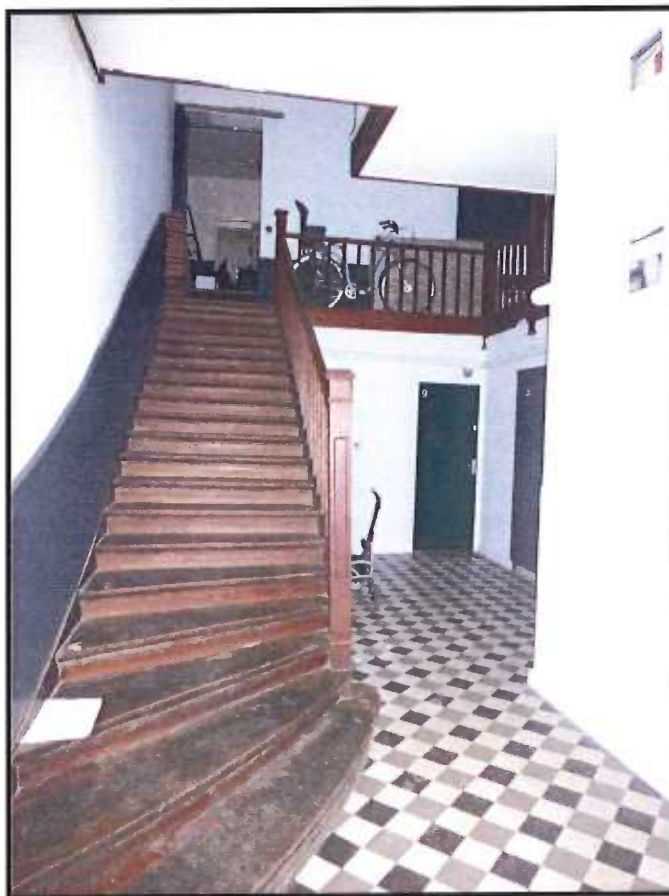
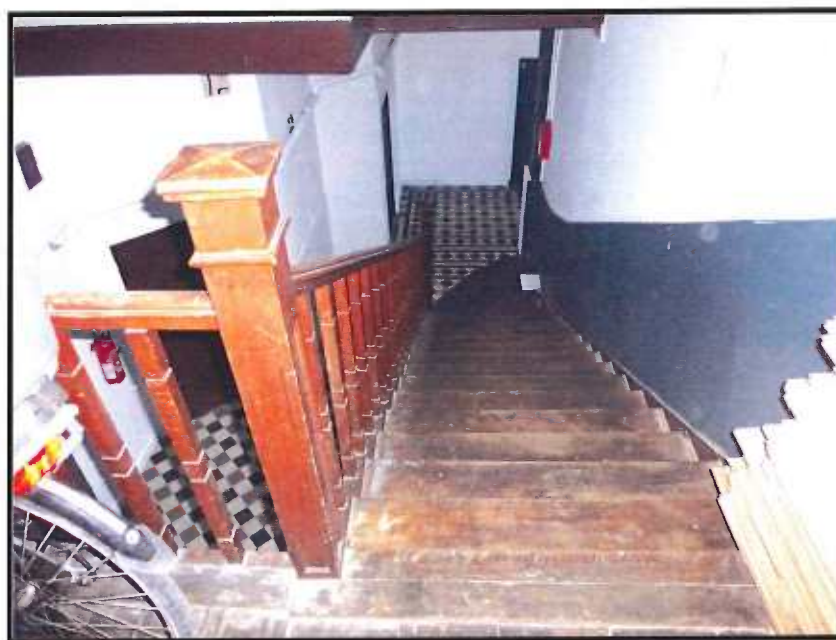
Les parties communes sont anciennes.

La résidence comprend des logements au rez-de-chaussée et trois logements en étages.

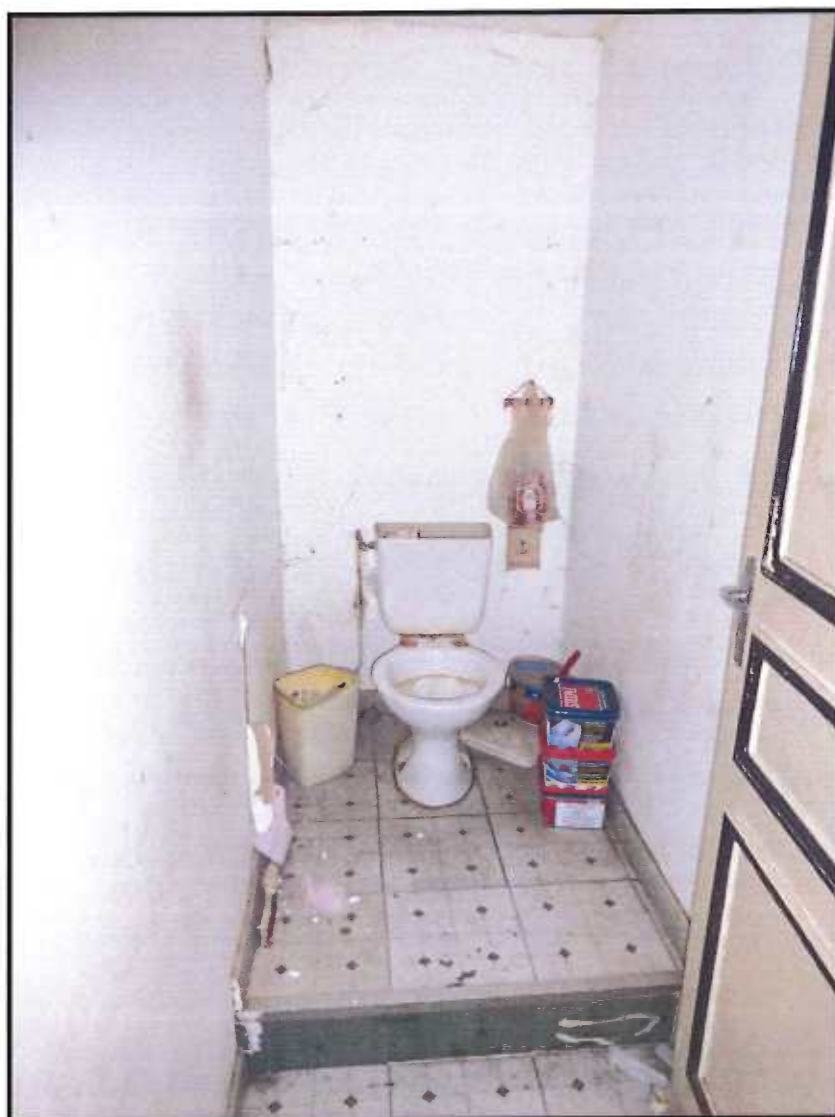
**Wc**

- ↳ Sol revêtement plastifié.
- ↳ Murs et plafond peints.

Il s'agit d'une pièce aveugle.

Présence d'un wc sans lunette ni abattant.

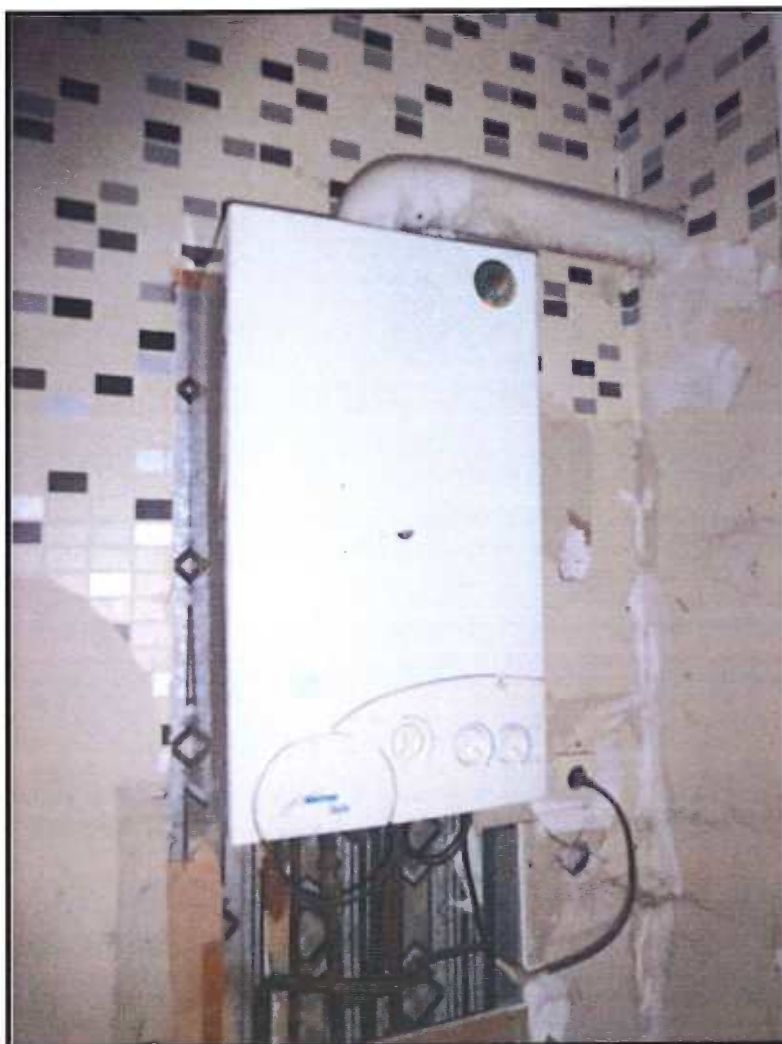
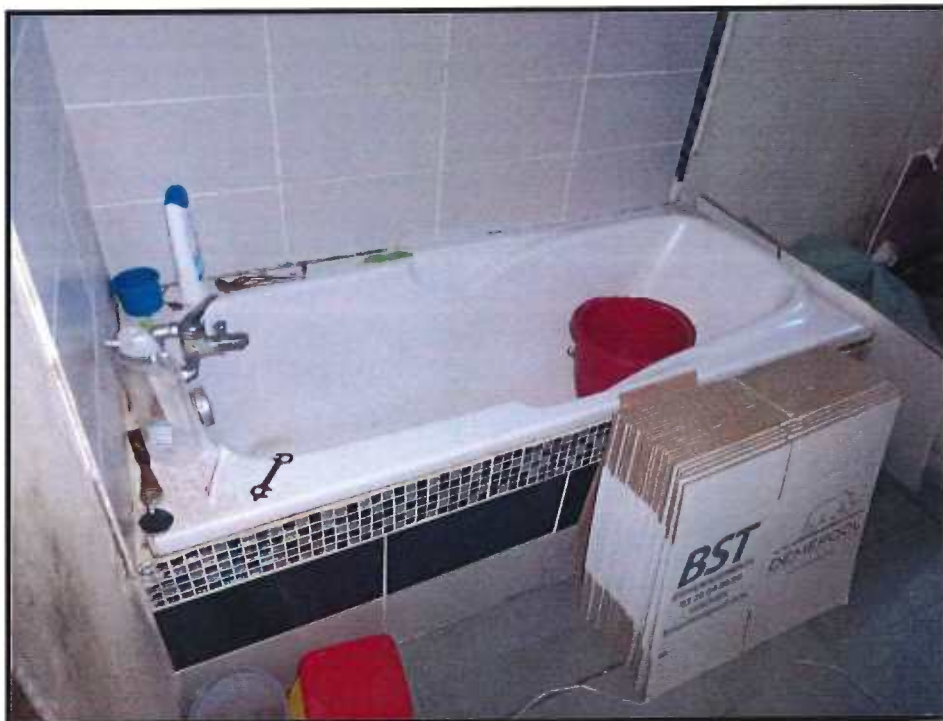
- ↪ Sol dalles plastifiées.
- ↪ Murs tapisserie avec déchirures.
- ↪ Plafond peint.

Cette pièce est éclairée par une double fenêtre avec importantes traces d'humidité.

- Une chaudière gaz.
- Une baignoire surmontée de rangs de carrelage.
- Un lavabo sur colonne.
- Un radiateur de chauffage central.

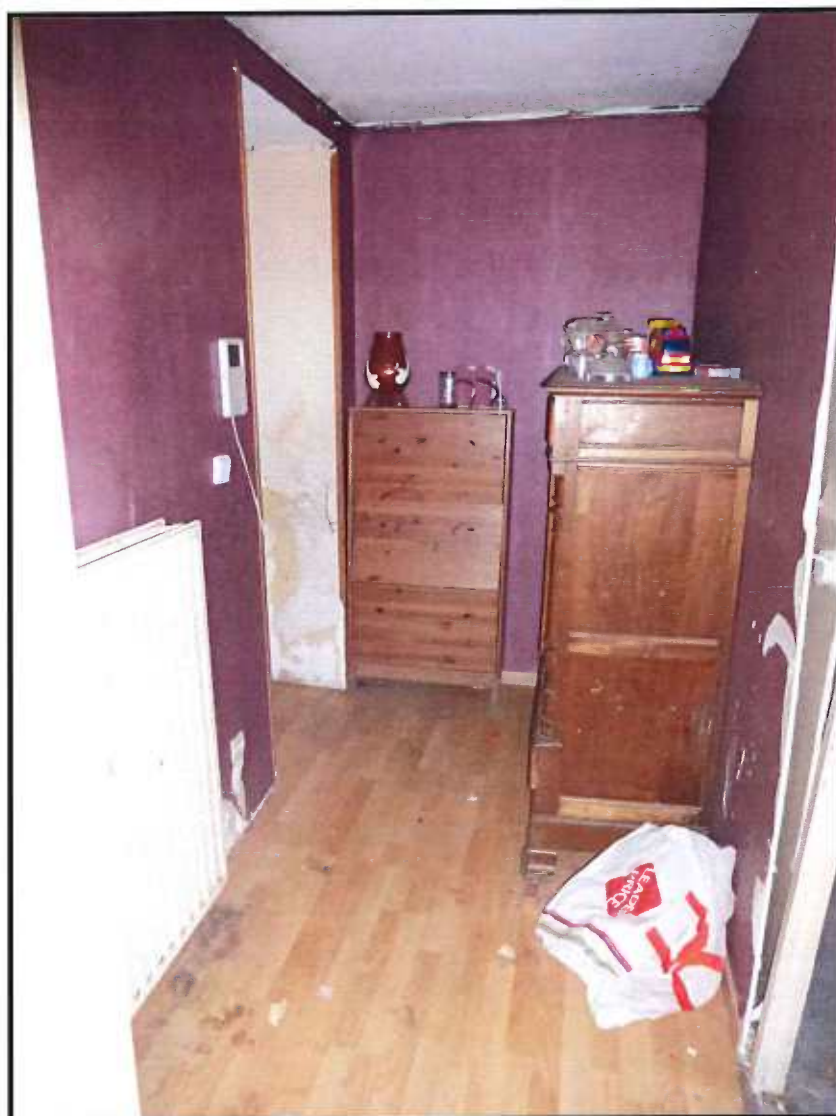
**Dégagement**

- ↪ Sol parquet en mauvais état.
- ↪ Murs tapisserie ancienne.
- ↪ Plafond peint.

Présence d'un radiateur de chauffage central.

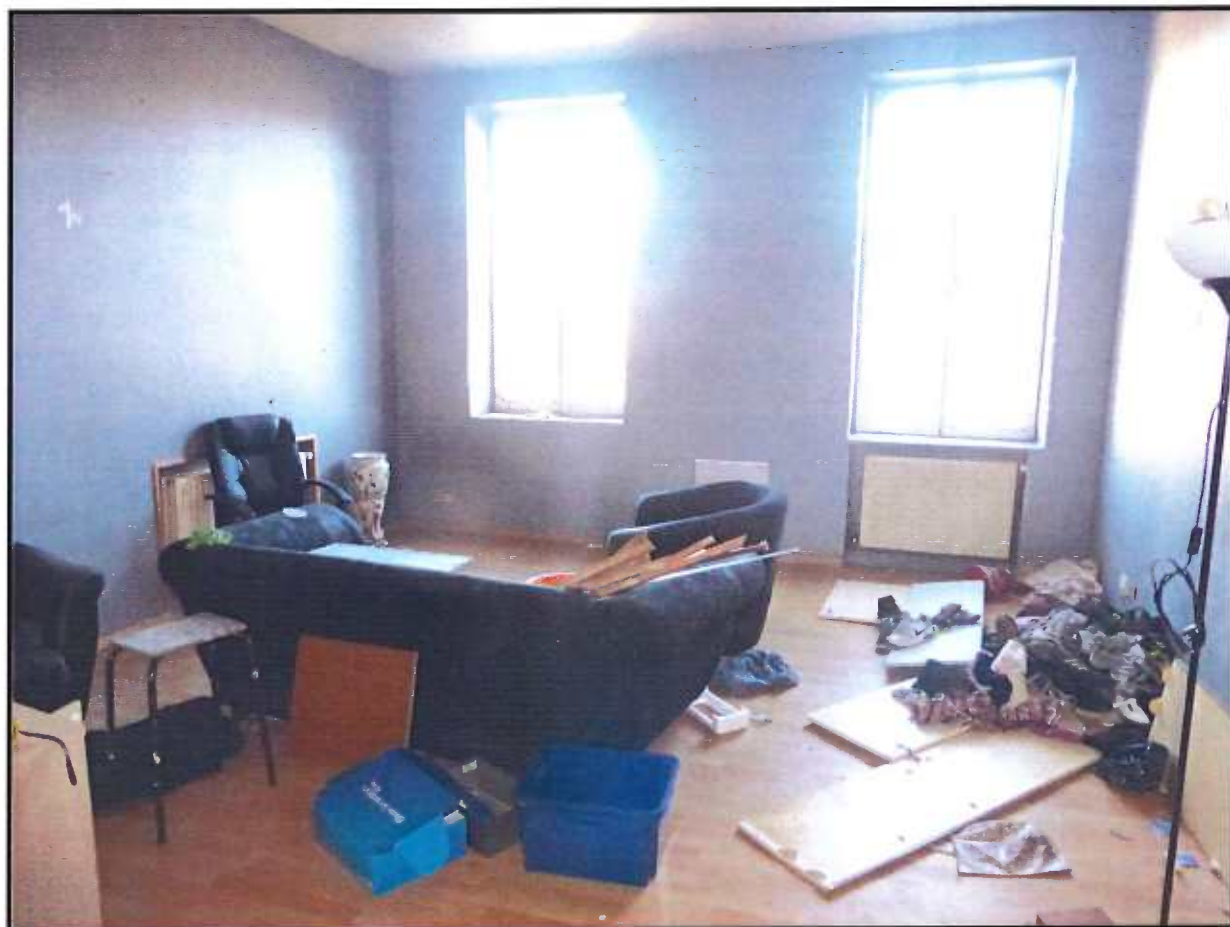
### Salon

- ↳ Sol parquet.
- ↳ Murs peinture sur fibre.
- ↳ Plafond peint.

Cette pièce est éclairée par deux doubles fenêtres pvc double vitrage, le tout donnant sur le parking.
