SAS JEAN CABY
RAPPORT N° 4869/20.12.18

Type de bien : Industriel	Réf. Cadastre : Section AK n° 21
Nombre de bâtiments : 13	Réf. Cadastre : Section AN n° 15, 24, 25, 26, 113 et 114
Adresse : 40 rue de la Gare 59350 SAINT-ANDRÉ-LEZ-LILLE	
Propriétaire : 4869

- **Certificat de Surfaces**
- **Repérage Amiante**

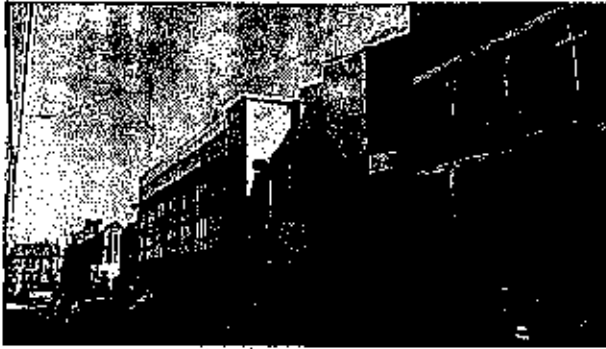
Localisation : Extérieur de l'immeuble

Composant : Panneaux rigides (cicléons, gaines, plafonds), (a)
sous vitrage en amiante ciment
façades Rdc haut - R+1 - R+2

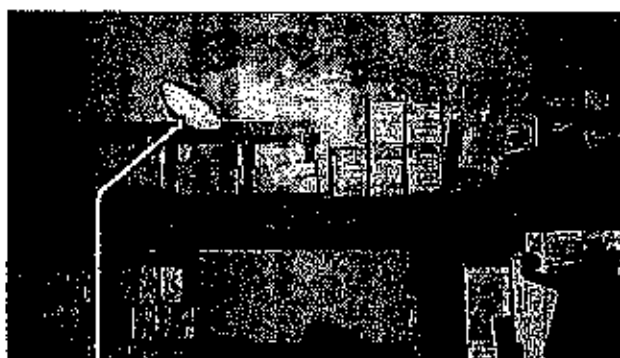
Composant : Enveloppe de calorifugeage₁ (N)
type béton
local archives - idem local archives CE

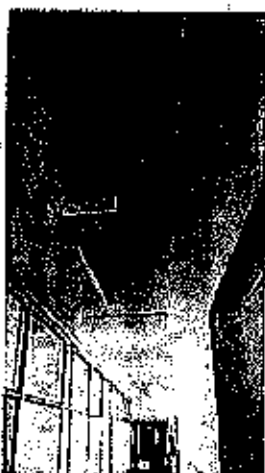
Composant : Faux plafond₁₀ (N)
perforé
circulations - idem dans les bureaux et WC

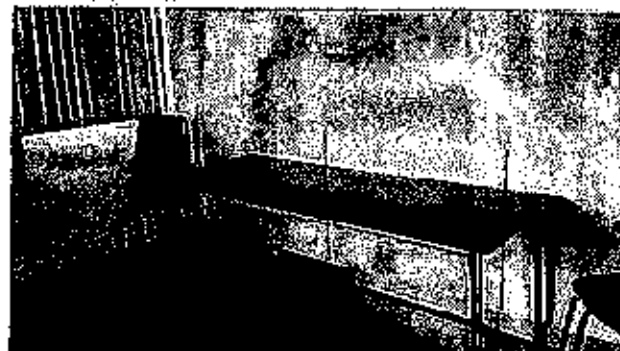
Composant : Panneaux rigides (cloisons, gaines, plafonds)₁₆ (a)
cloisons en amiante ciment type 2
bureaux

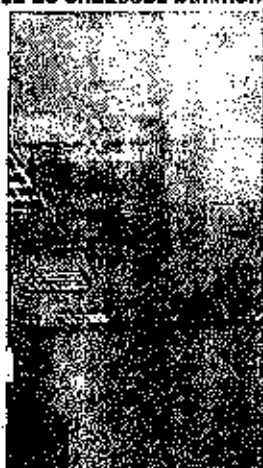
Localisation : Rez de chaussée bâtiment 36

Composant : Faux plafond₁₂ (N)
laine de roche
salle de réunion
