PROCÈS VERBAL DE CONSTAT ET DE DESCRIPTION

**L'AN DEUX MILLE DIX HUIT
LE QUATRE JUILLET**

ROUBAIX – 187 rue de l'Industrie

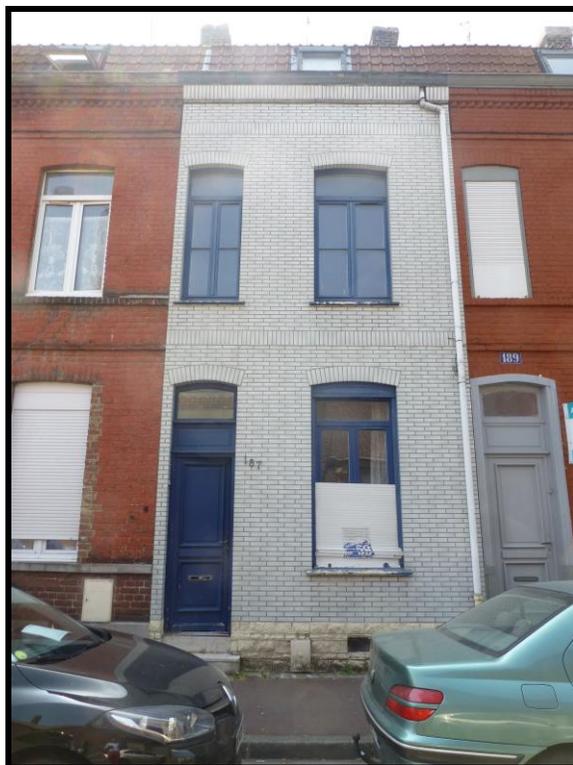
Le bien est situé rue de l'Industrie à ROUBAIX, perpendiculaire à la rue de l'Epeule, quartier Philippe de Girard, rue d'Isly, de type 1930 sur rue.

La façade est recouverte d'un parement de briquettes récentes.

Au rez-de-chaussée, le châssis est équipé d'une persienne, laquelle est cassée.

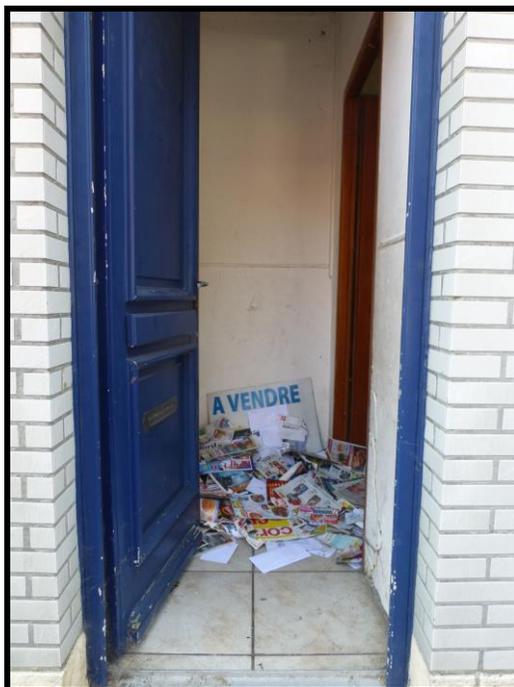
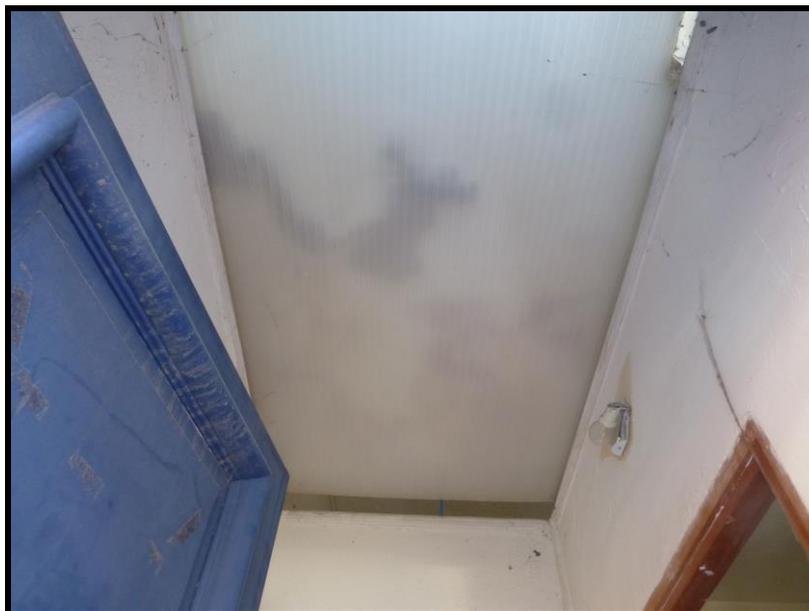
Entrée

Accès à l'habitation par une porte en bois recouverte d'une peinture.
Présence de deux marches sur marbre.

- ↪ Sol carrelé.
- ↪ Murs sur torchis recouvert de peinture.
- ↪ Plafond composé d'une plaque de polycarbonate.
- ↪ Un point lumineux en applique.

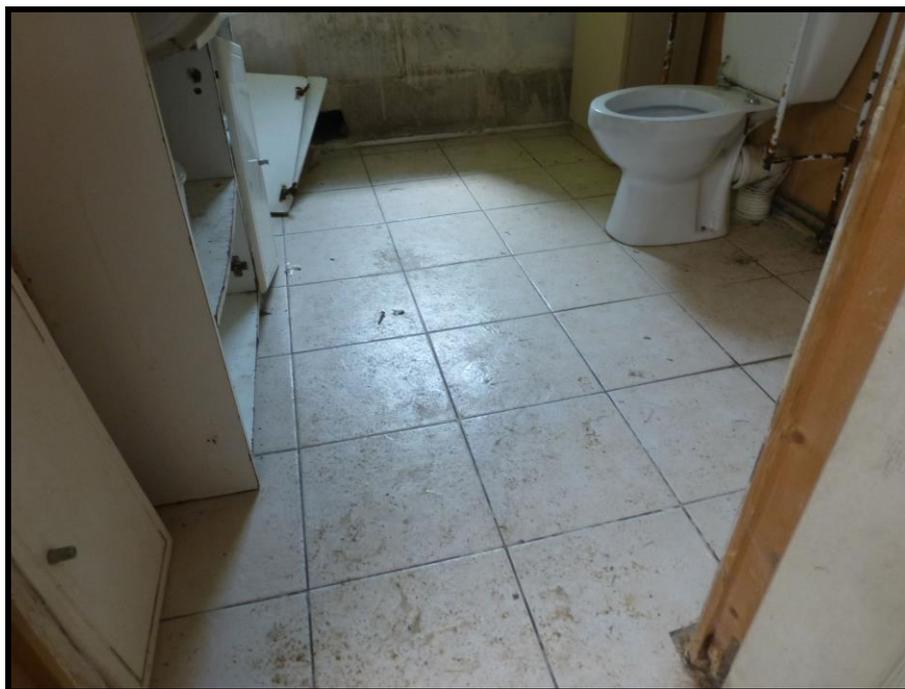
Salle d'eau

- ↪ Sol carrelé, surélevé.
- ↪ Murs carrelés sur toute la hauteur.
- ↪ Plafond blanchi, un point lumineux encastré.

- Un meuble avec double vasque, hors d'état d'usage.
- Un siège wc grès avec chasse d'eau non testé.
- Une baignoire en résine moulée dont la robinetterie est cassée. Carrelage de protection au droit de l'ensemble.
- Une chaudière gaz de marque DE DIETRICH.
- Un radiateur en tôle avec vanne simple.

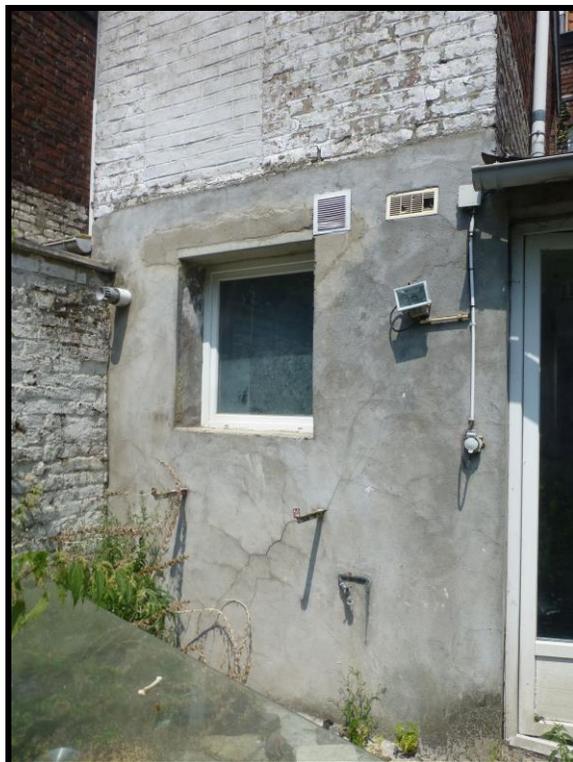
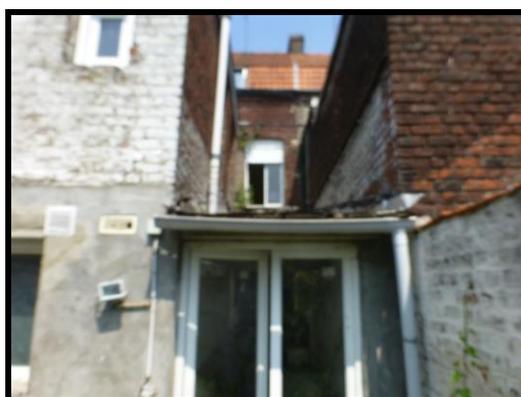
VUE DES MAÇONNERIES ARRIÈRE

Un enduit ciment recouvrant le rez-de-chaussée.
Le reste est élevé sur briques.

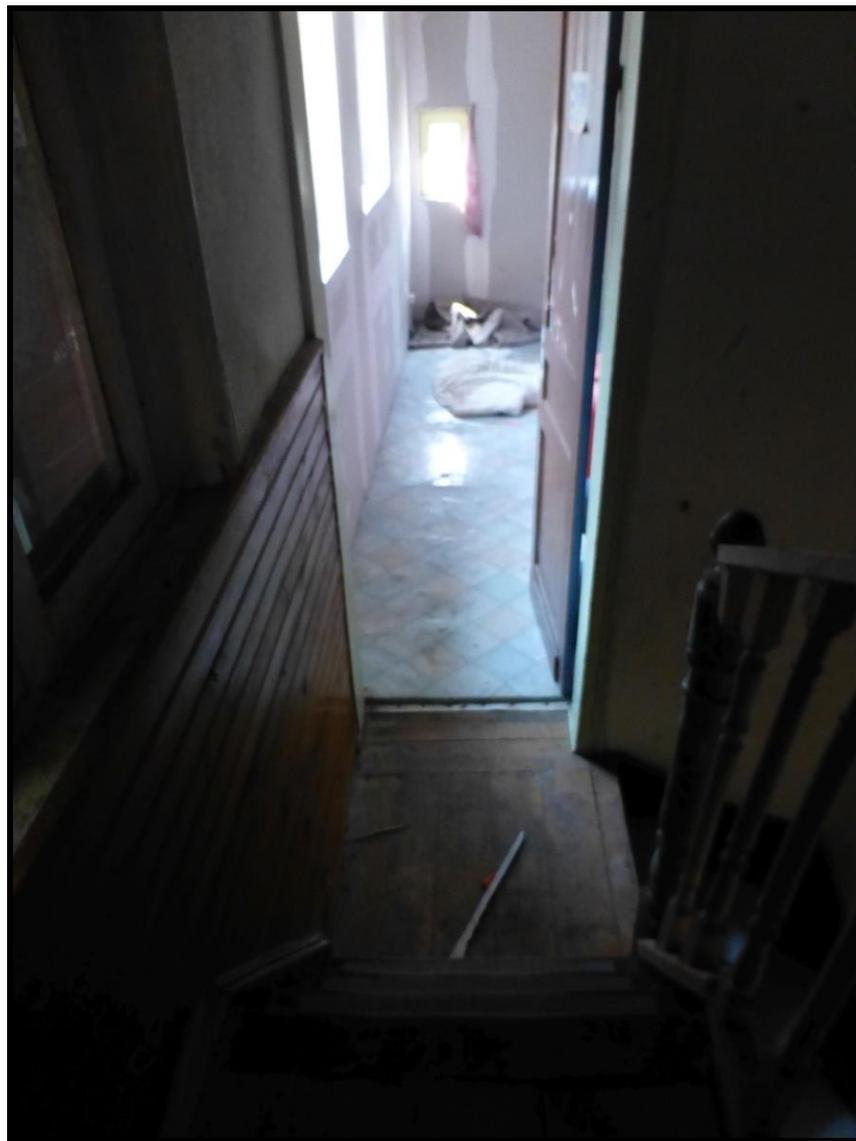
Palier

- ↳ Sol recouvert d'un plancher d'origine.
- ↳ Murs recouverts d'un enduit et de vernis en partie basse. Fibre de verre peinte en deuxième partie.
- ↳ Un point lumineux au plafond.

Cette pièce est éclairée par un châssis de fenêtre en bois, deux ouvrants. Le persienne est défailante.

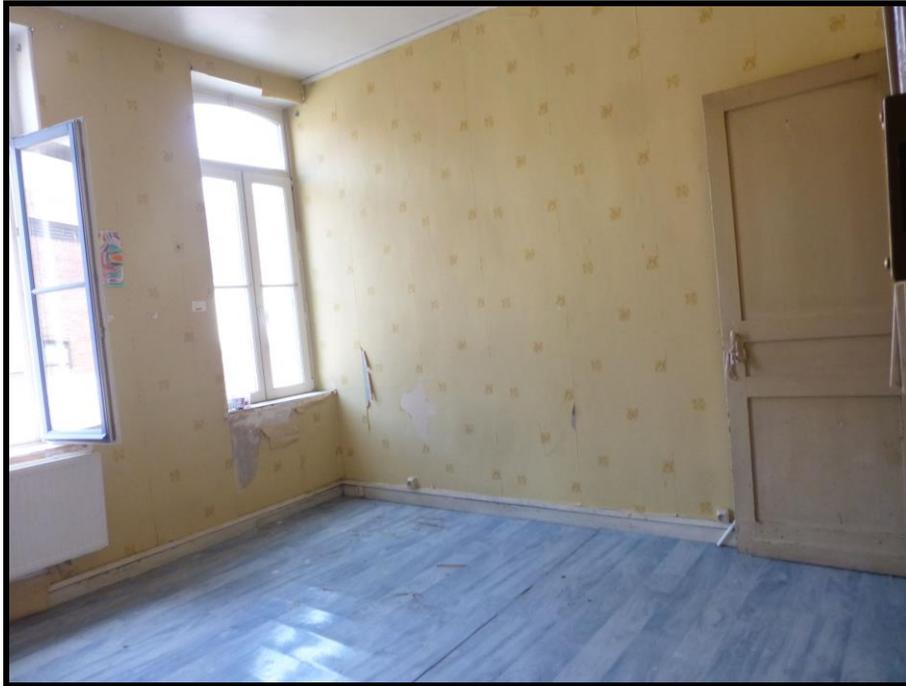
Chambre sur rue

- ↪ Sol revêtement plastifié.
- ↪ Papier peint mural.
- ↪ Plafond enduit et peint en blanc.

Cette pièce est éclairée par deux châssis de fenêtre pvc bois deux fois deux ouvrants avec double vitrage.

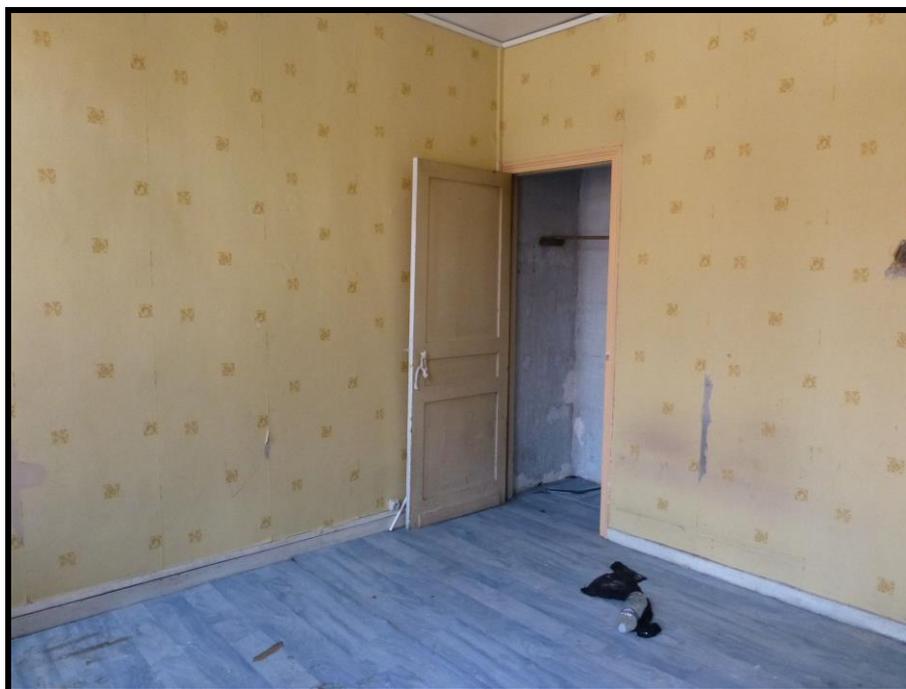
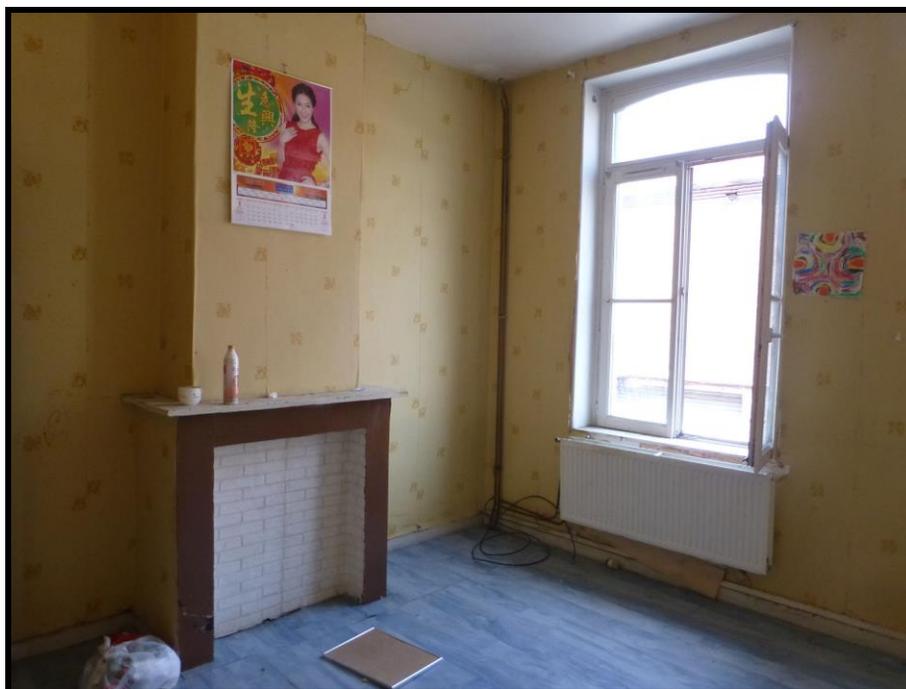
Il existe un espace de rangement sous l'escalier menant au deuxième étage, porte en bois avec serrure guillotine.
