PROCÈS VERBAL DE CONSTAT ET DE DESCRIPTION

**L'AN DEUX MILLE VINGT-ET-UN
LE DEUX FEVRIER À 15H00**

Certifie m'être transporté ce jour à **CAUDRY, 122 rue Henri Barbusse**, à l'effet de procéder à la description de l'immeuble qui se dresse sur la parcelle cadastrée Section AR Numéro 648.

CAUDRY – 122 rue Henri Barbusse

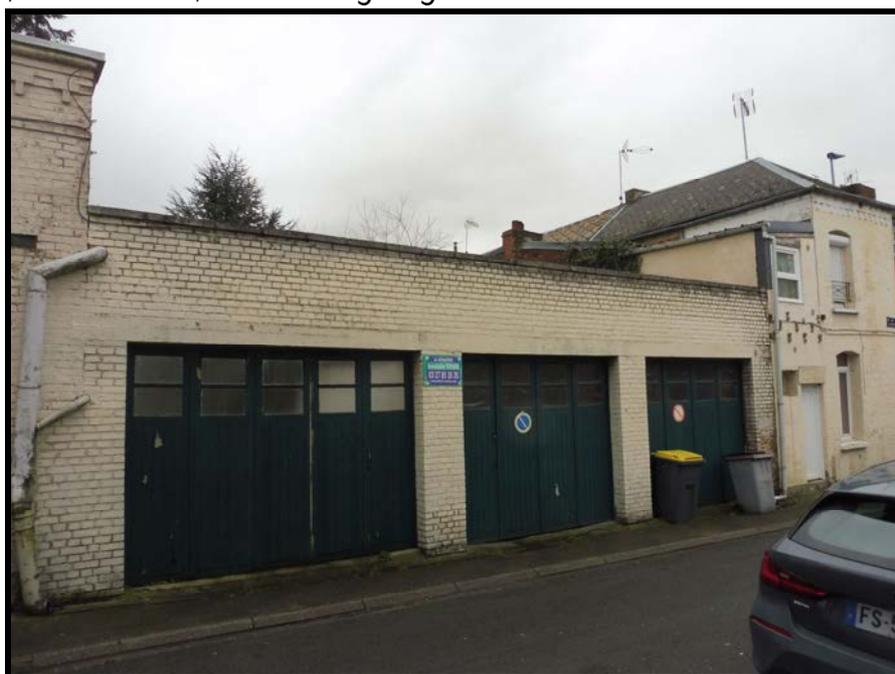
Présence de trois portes dont l'une donne accès au jardin en façade gauche, et les deux autres, sur la droite, aux deux garages.

Ensemble élevé en maçonnerie de briques. Ces garages sont équipés d'une porte en bois semi vitrée.
