PROCÈS VERBAL DE CONSTAT ET DE DESCRIPTION

**L'AN DEUX MILLE VINGT
LE VINGT-CINQ NOVEMBRE A
17H00**

CAMBRAI 42bis rue Jean Macé

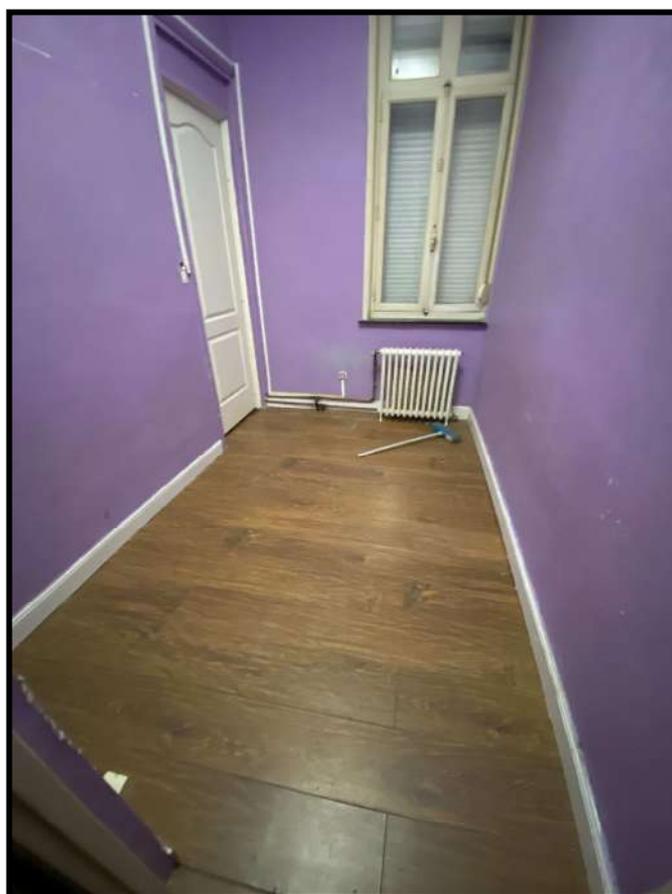
Chambre de gauche

Il existe à dans cette pièce d'importantes traces d'humidité et de moisissures en intérieur.

Un châssis de fenêtre pvc deux ouvrants avec double vitrage équipé d'une persienne à sangle qui est cassée.

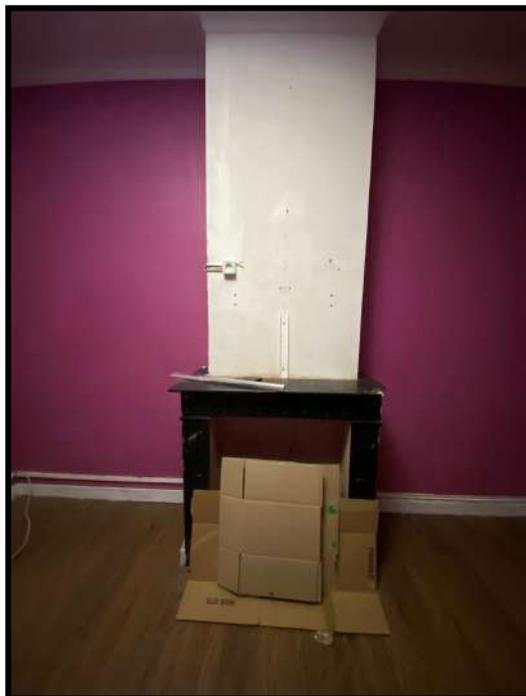
Chambre sur arrière

Il existe dans cette pièce une cheminée décorative en marbre qui est abimée au niveau des jambages et du plateau.

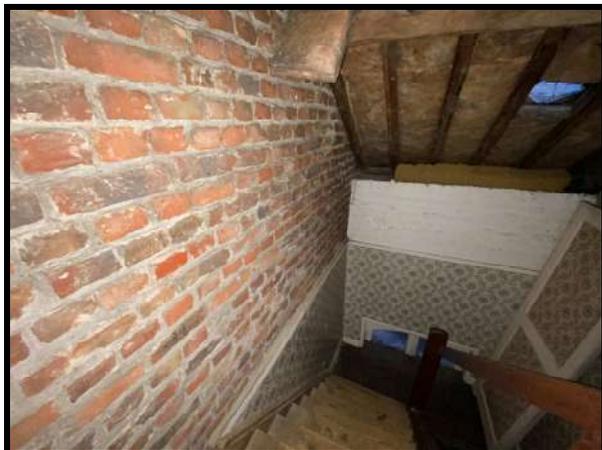
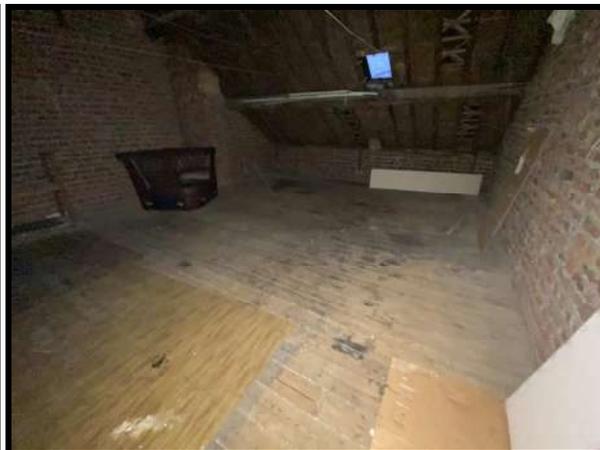
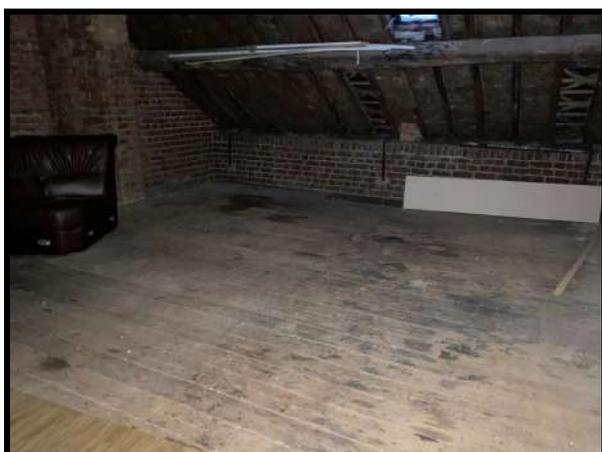
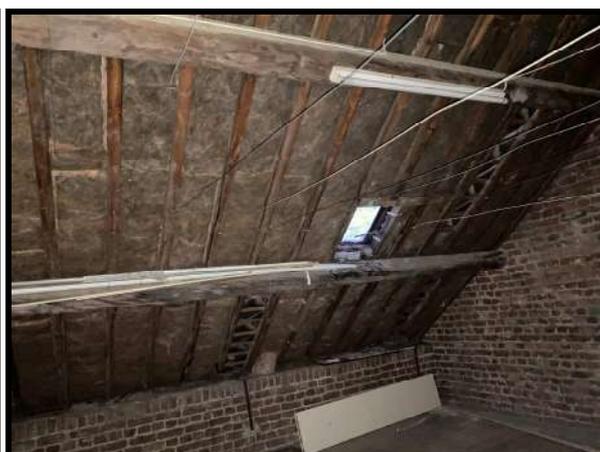
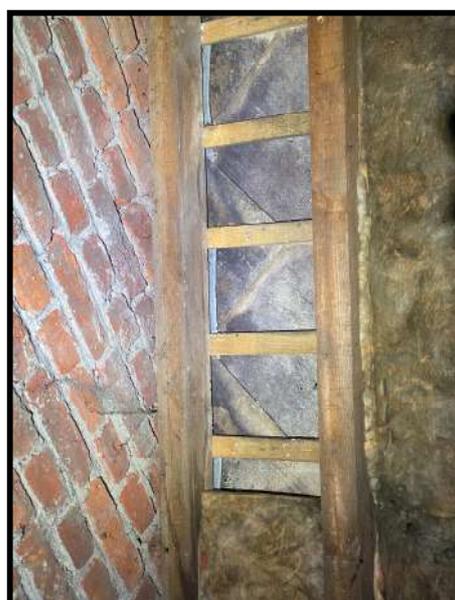
Une partie de la toiture est constituée de tuiles d'ardoise Eternit carrées 30x30.

Deux lucarnes éclairent cette zone.
