PROCÈS VERBAL DE CONSTAT ET DE DESCRIPTION

Certifie m'être transporté ce jour à **LIEU-SAINT-AMAND, 5 & 7 avenue de Bouchain**, à l'effet de procéder à la description de l'immeuble figurant au cadastre Section A n°697 & 1162,

LIEU SAINT AMAND 5&7 avenue Bouchain

Il s'agit d'un immeuble mixte dont le rez-de-chaussée est à usage de commerce.

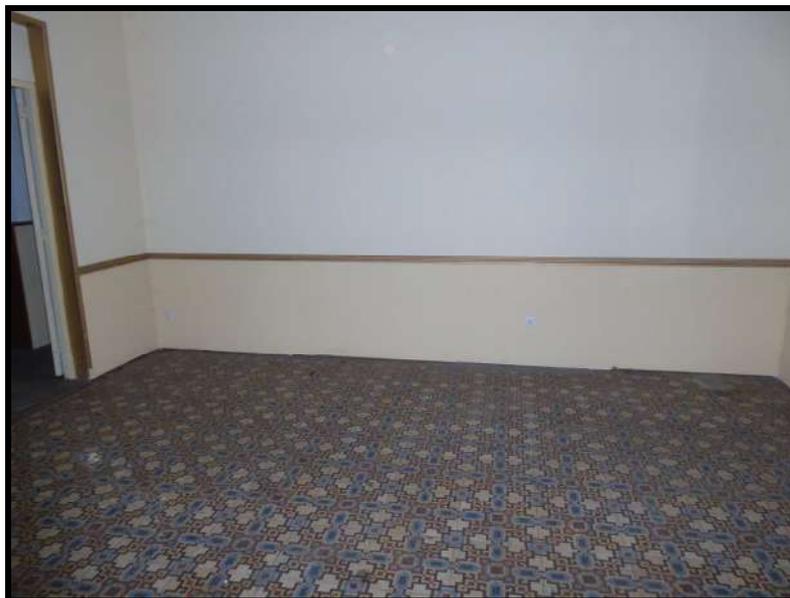
- ↳ Sol en deux parties, recouvert d'un ancien carrelage dépareillé. Néanmoins, ce carrelage est en état.
- ↳ Plinthes bois en état.
- ↳ Murs type placoplâtre et peinture crème.
- ↳ Plafond avec peinture blanche propre.

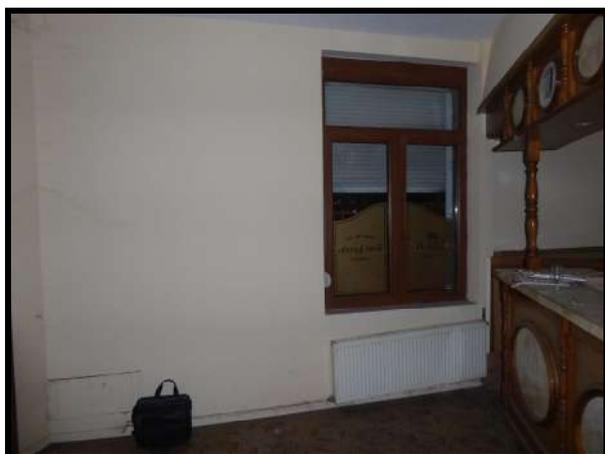
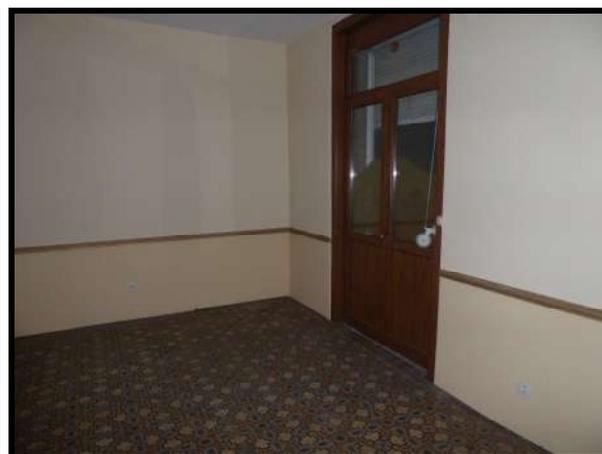
Huisseries : deux fenêtres menuiseries pvc et double vitrage s'ouvrant et fermant correctement. A chacune des fenêtres, existe un volet mécanique.

Une porte vitrée avec menuiseries pvc double vitrage s'ouvrant et fermant correctement, une double porte vitrée avec menuiseries pvc et double vitrage en état. A chacune de ces portes, il existe un volet mécanique.

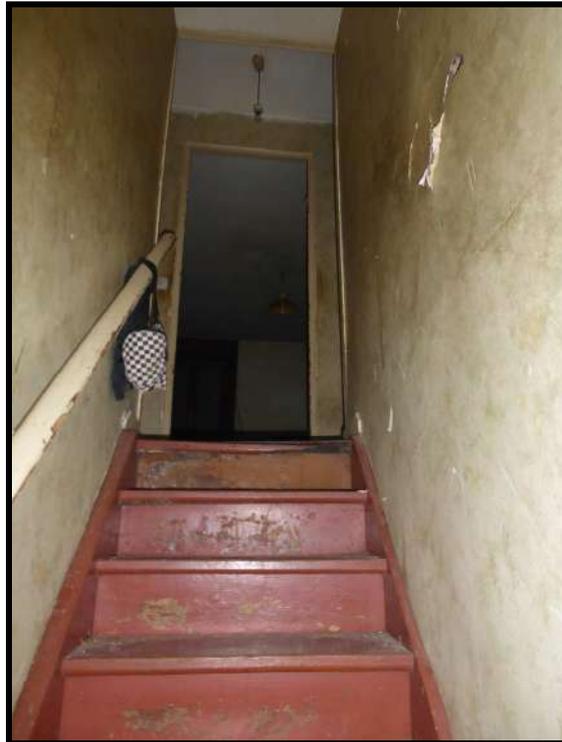
Un escalier vers étage condamné.

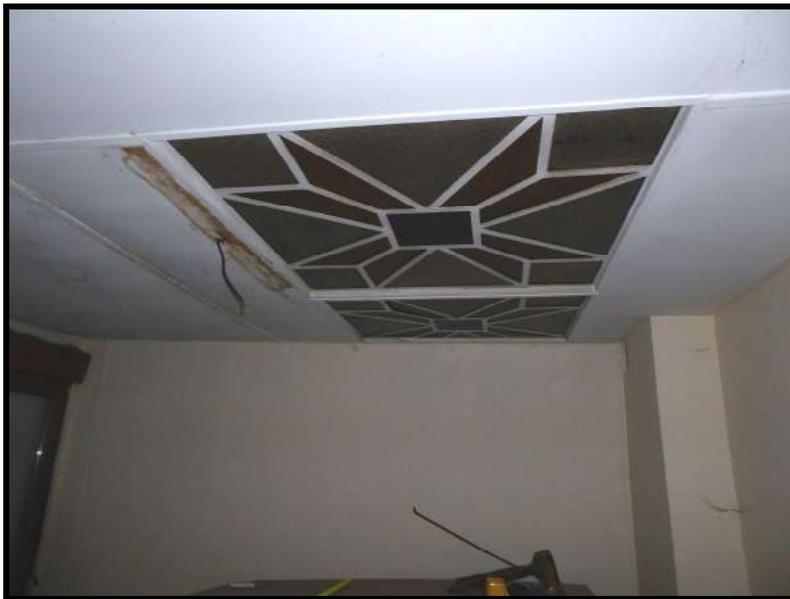
Une partie vitrée avec vitrages coloré en état.

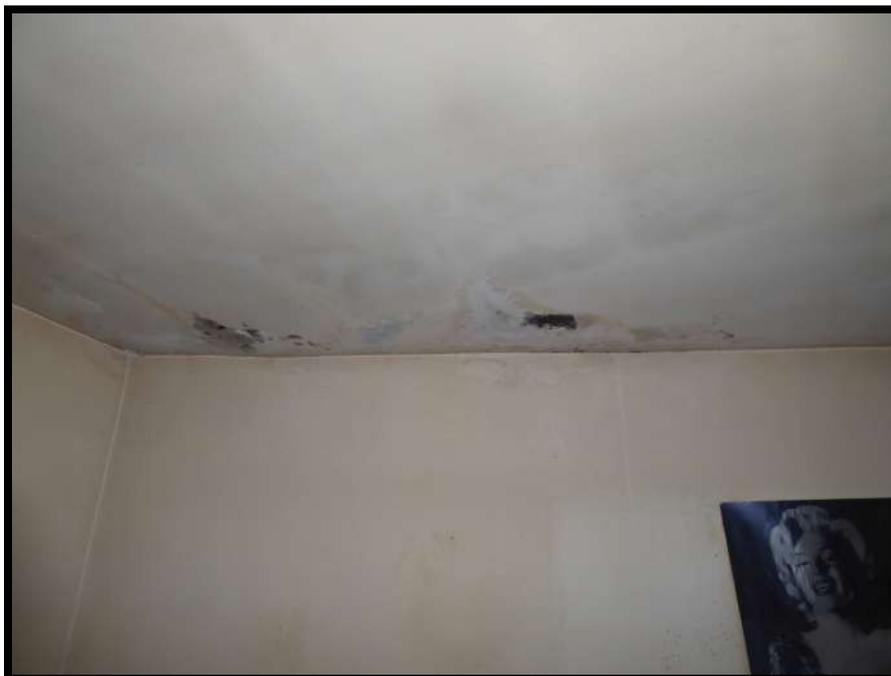
- ↳ Sol plancher recouvert d'un revêtement souple fortement endommagé.
- ↳ Tapisserie murale défraîchie. Un pan de mur est recouvert de lames de bois partiellement peintes grossièrement.
- ↳ Plafond ancien, en état, présentant des traces d'infiltrations.

Je constate que cette pièce est meublée d'objets divers.
Une fenêtre en menuiserie pvc avec double vitrage, en bon état, dont la poignée est manquante, équipée d'un volet mécanique dont la sangle est arrachée.
Présence d'un radiateur avec vanne thermostatique cassée.
L'installation électrique comporte interrupteur, prises et point lumineux.

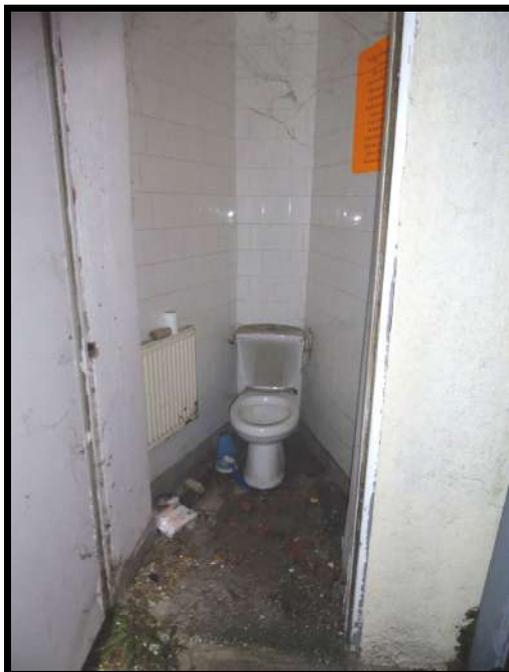
Celui-ci est fermé à l'aide d'une porte métallique recouvert d'une peinture défraîchie et présentant un coups en partie basse.

Ce wc est hors d'usage.

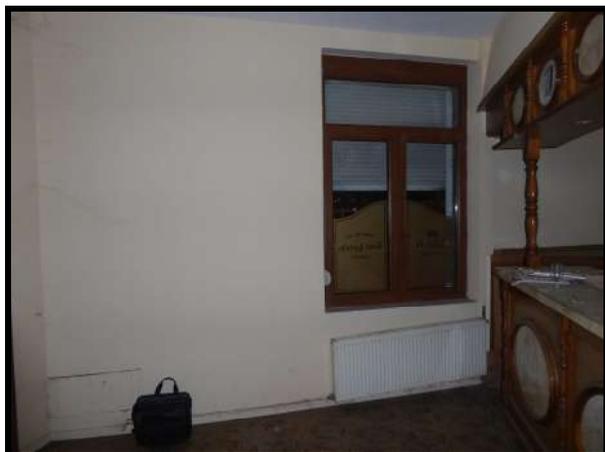
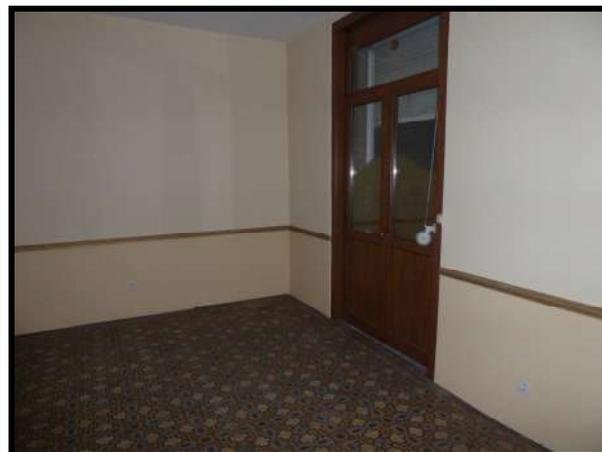
Huisseries : deux fenêtres menuiseries pvc et double vitrage s'ouvrant et fermant correctement. A chacune des fenêtres, existe un volet mécanique.
Une porte vitrée avec menuiseries pvc double vitrage s'ouvrant et fermant correctement, une double porte vitrée avec menuiseries pvc et double vitrage en état.
A chacune de ces portes, il existe un volet mécanique.

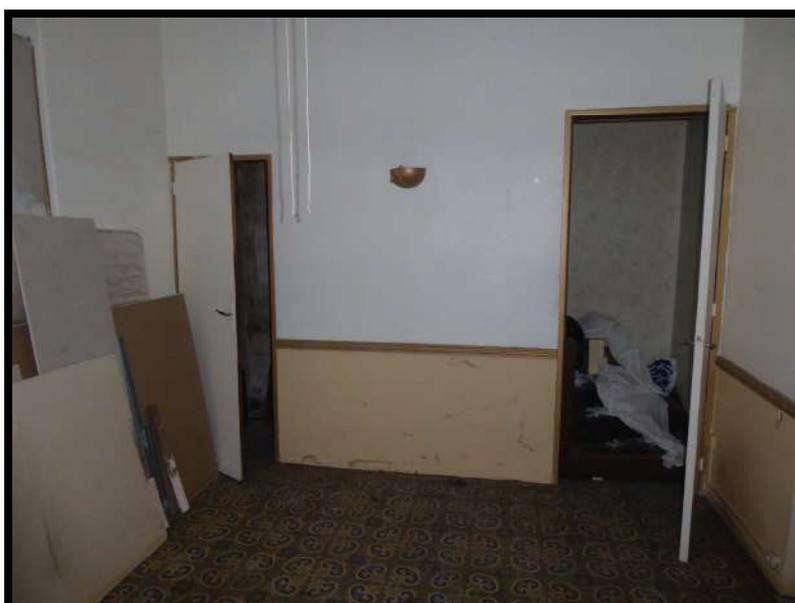
- ↳ Sol recouvert d'un ancien carrelage avec plinthes bois et peinture défraîchie.
- ↳ Murs en état recouverts de fibre de verre peinte.
- ↳ Plafond avec peinture blanche.

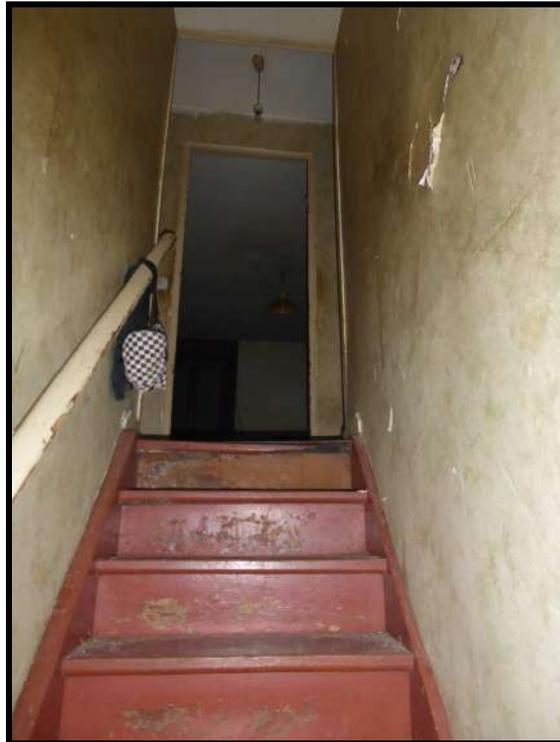
Un escalier vers étage condamné.

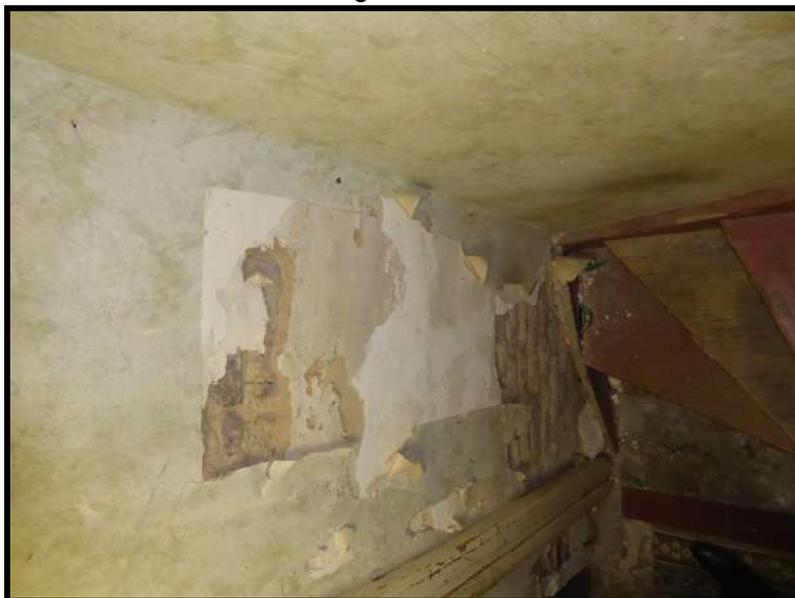
Un débarras en mauvais état. Murs d'origine.

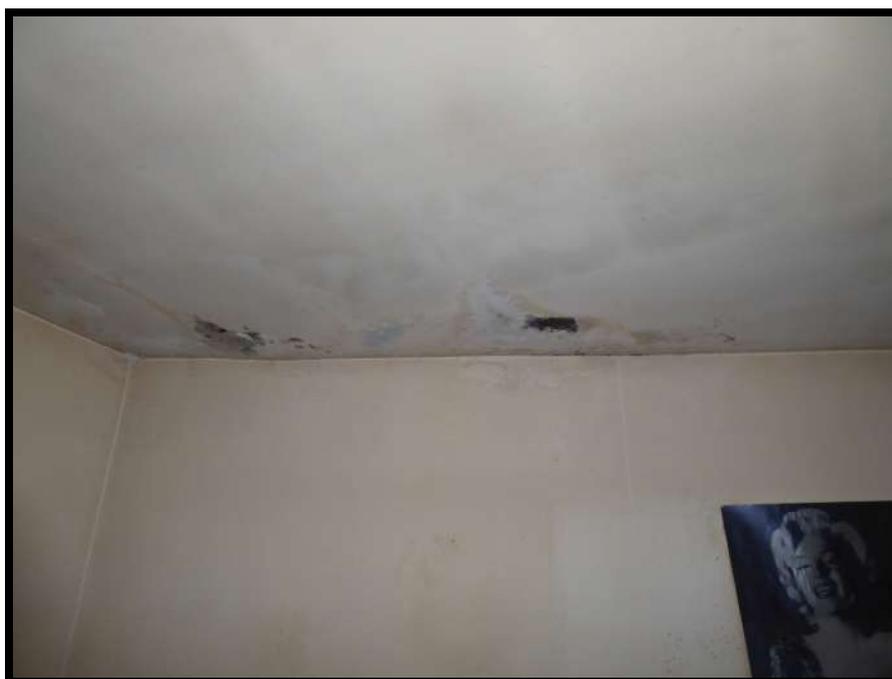
- ↳ Sol plancher recouvert d'un revêtement souple fortement endommagé.
- ↳ Tapisserie murale défraîchie. Un pan de mur est recouvert de lames de bois partiellement peintes grossièrement.
- ↳ Plafond ancien, en état, présentant des traces d'infiltrations.

Je constate que cette pièce est meublée d'objets divers.
Une fenêtre en menuiserie pvc avec double vitrage, en bon état, dont la poignée est manquante, équipée d'un volet mécanique dont la sangle est arrachée.
Présence d'un radiateur avec vanne thermostatique cassée.
L'installation électrique comporte interrupteur, prises et point lumineux.

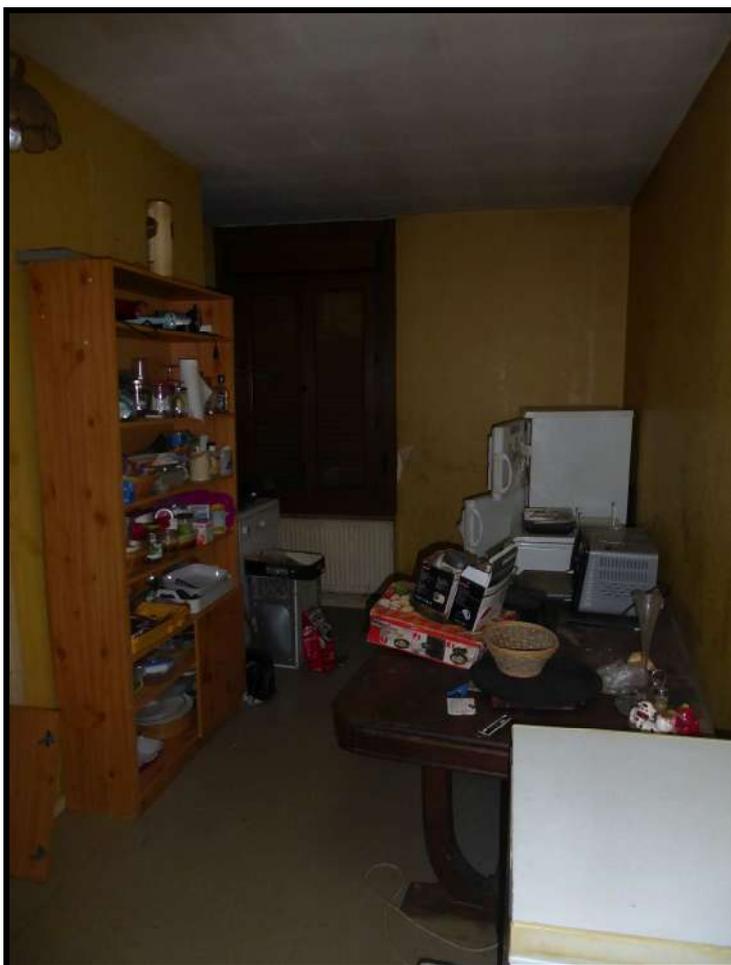
- ↳ Sol plancher recouvert d'un revêtement souple usagé.
- ↳ Tapisserie murale défraîchie. Il existe des coups dans les murs.

Cette pièce est éclairée par une fenêtre avec menuiseries pvc double vitrage bloquée à l'aide d'une canne. La poignée est manquante.

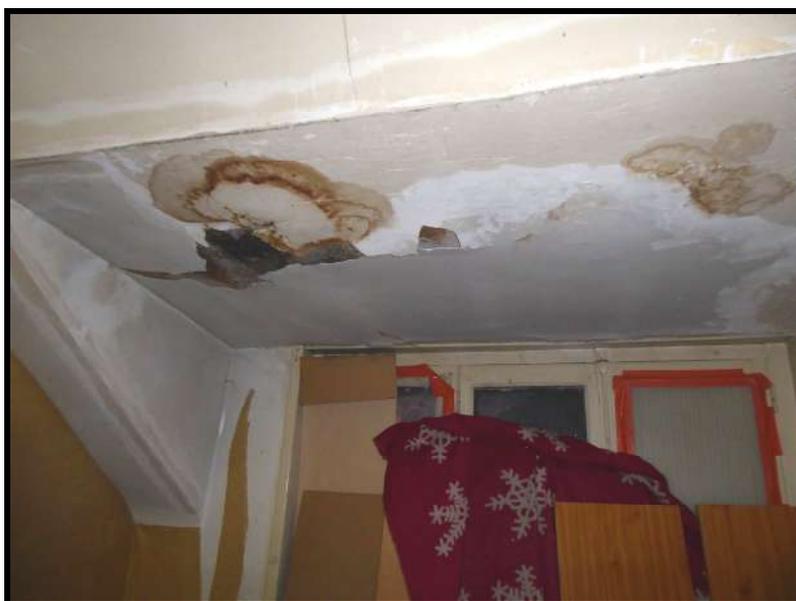
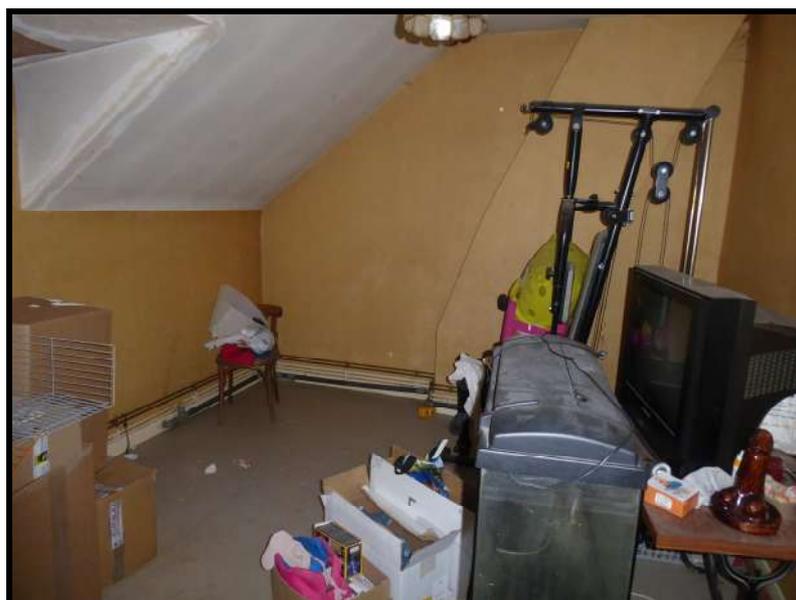
- ↳ Sol plancher recouvert d'un revêtement souple usagé.
- ↳ Murs avec tapisserie arrachée.
- ↳ Plafond avec peinture défraîchie.

Présence d'importantes traces d'infiltrations au niveau la fenêtre, laquelle est endommagée avec menuiseries bois en mauvais état. Le simple vitrage présente des parties cassées et remplacées par des panneaux plastifiés.
