## PROCÈS VERBAL DE CONSTAT ET DE DESCRIPTION

**L'AN DEUX MILLE DIX NEUF  
 LE QUINZE FEVRIER**

**ROUBAIX – 36 rue des Arts**

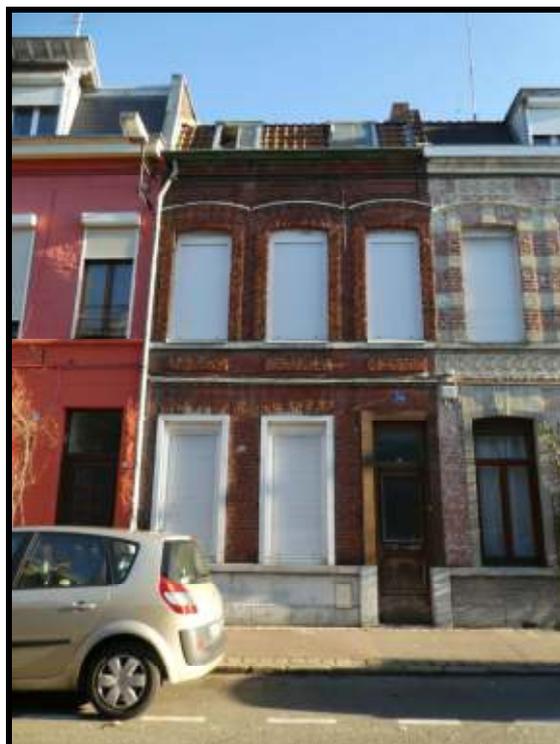
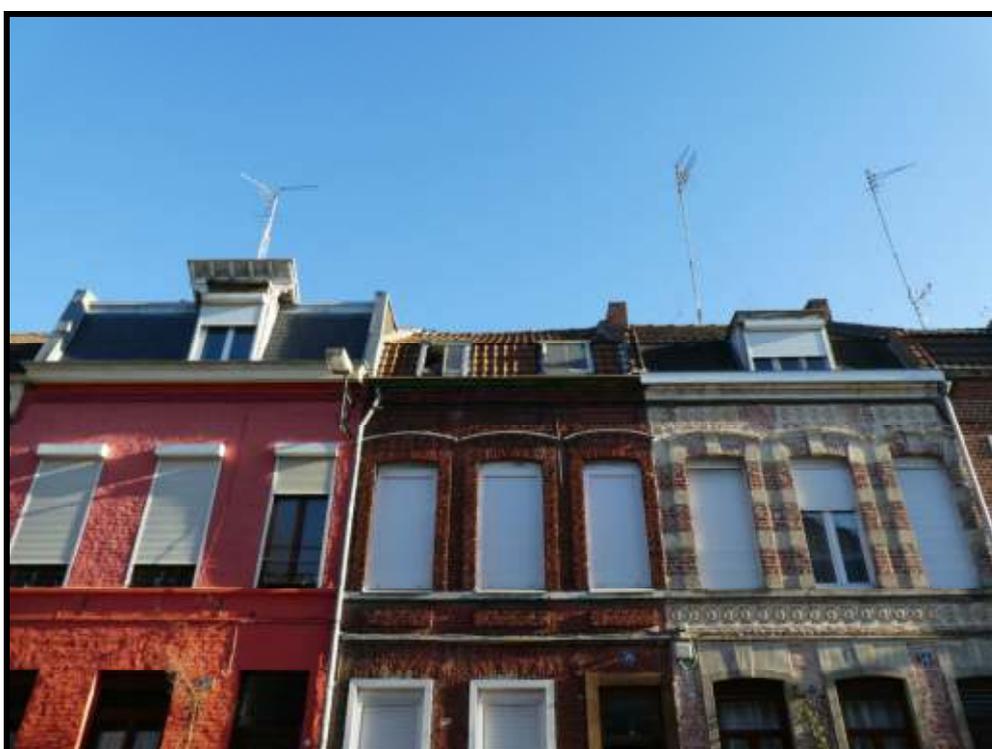
Le bien à décrire est un immeuble sur rue, faisant face à l'Église Réformée, élevé en briques avec soubassement maçonné.

Il présente plusieurs châssis de fenêtres tant en rez-de-chaussée qu'au premier étage.

La toiture est en tuiles mécaniques avec lucarnes en façade.

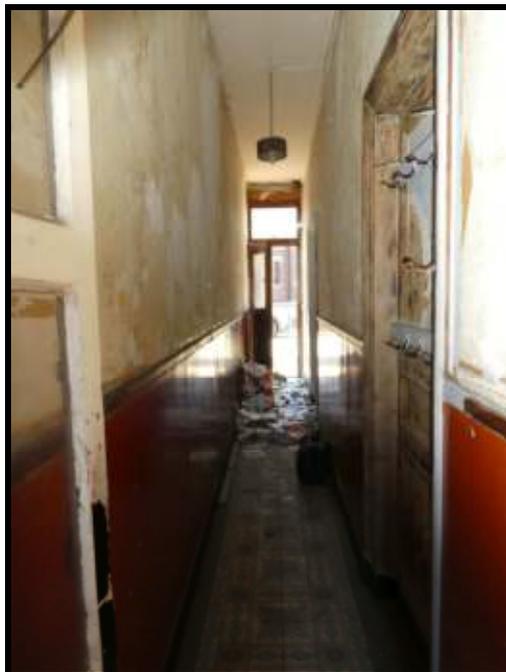
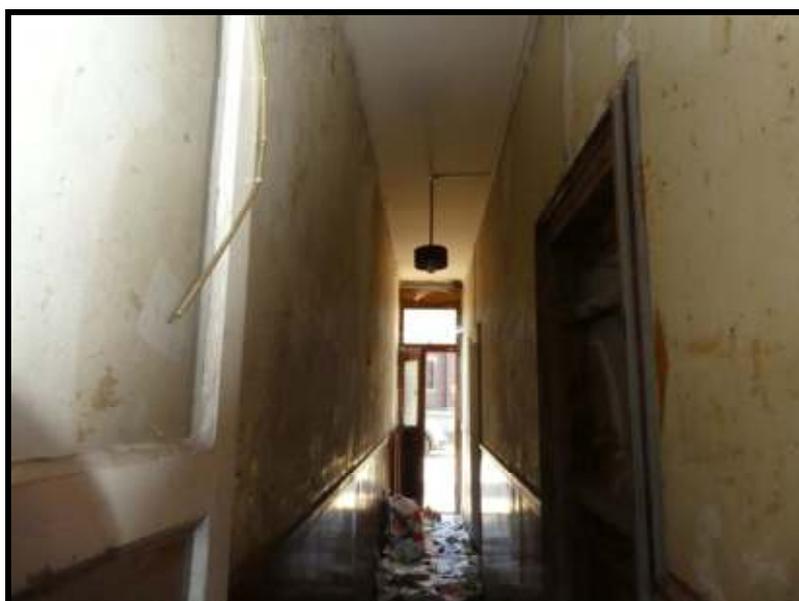
**Couloir d'entrée**

- ↳ Sol carrelage de charme céramique avec plinthes en bois,
- ↳ Murs recouverts d'un torchis brut et lamelles stratifié en partie basse.
- ↳ Cette pièce est à l'abandon.
- ↳ Plafond peint avec un point lumineux au centre.

Présence d'une porte condamnée sur la gauche, et une autre, également condamnée, sur l'arrière, en bois avec châssis vitré, ouvrant sur une pièce sur arrière.

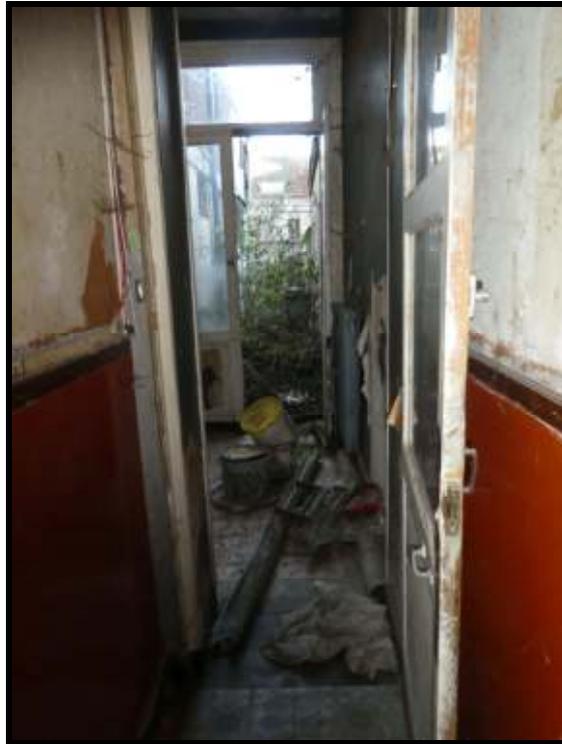
**Pièce sur arrière**

- ↳ Sol carrelage.
- ↳ Papier peint mural arraché.
- ↳ Plafond lattis recouvert de plaques de placoplâtre. Une partie de ce plafond est éventrée. Il existe au centre, une verrière.

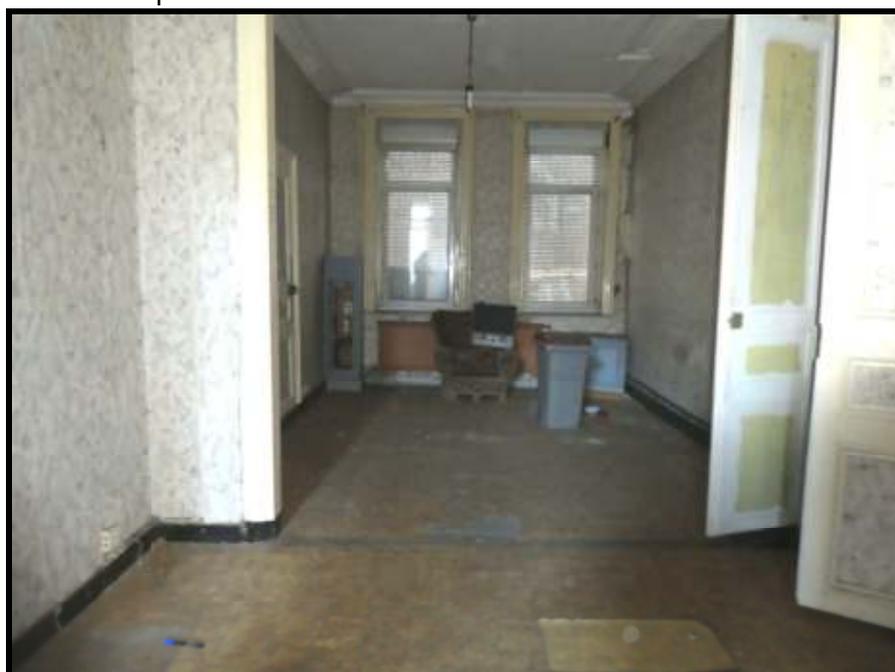
### Entrée en pièce à vivre

- ↳ Sol plancher d'origine recouvert d'un revêtement plastifié sur toute la surface, en mauvais état. Coté rue, une partie du sol est affaissée, avachie. Présence d'un champignon au niveau du parquet.

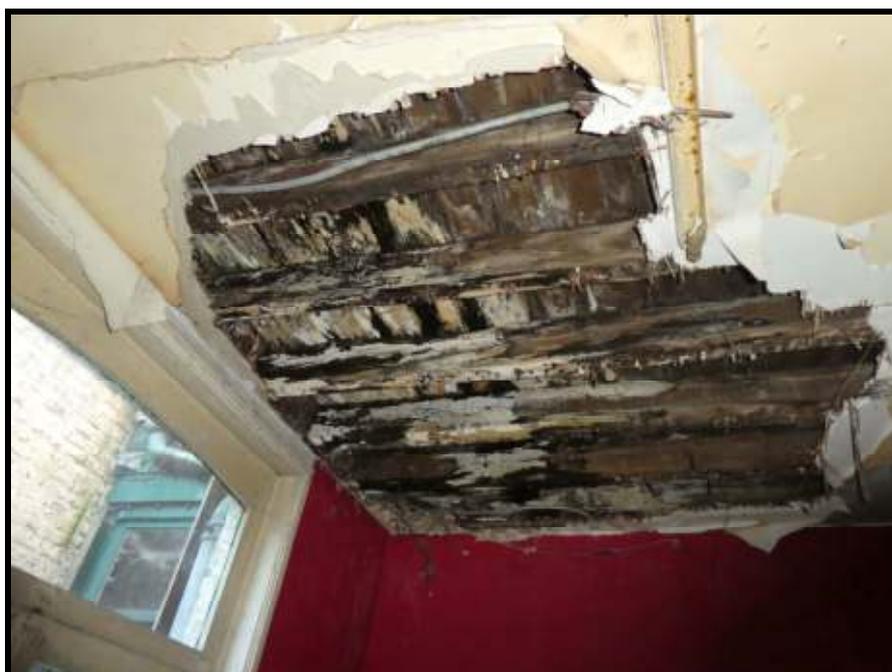
- ↳ Plafond placoplâtre présentant un sinistre dégât des eaux et éventré, marqué par l'humidité.

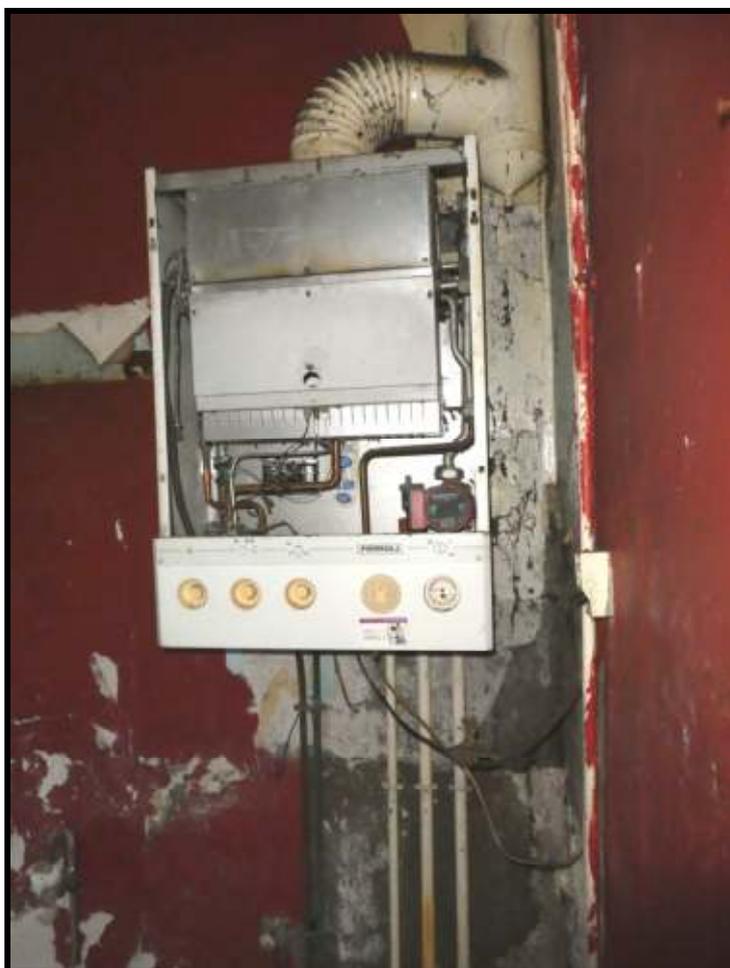
- Un meuble évier deux bacs un égouttoir inox.
- Une chaudière hors d'état d'usage.

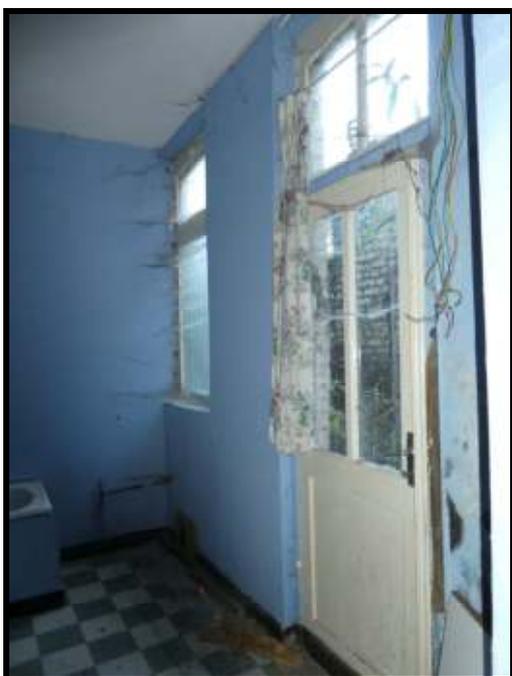
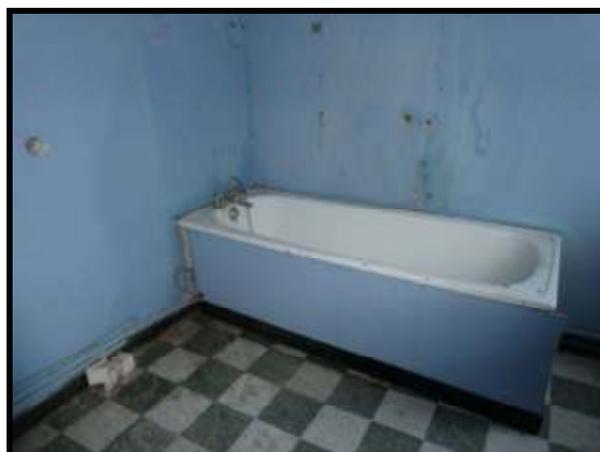
## Salle d'eau

- ↳ Sol carrelé avec plinthes carrelées.
- ↳ Murs sur placoplâtre peint.
- ↳ Plafond peint.
- ↳ Cette pièce est à l'abandon.

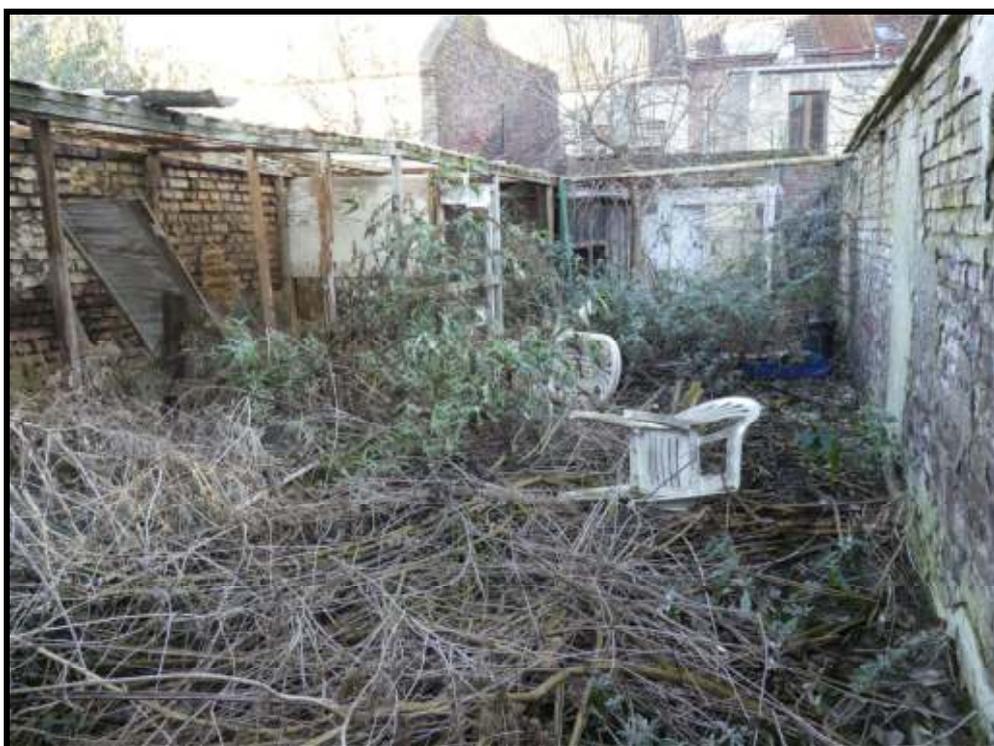
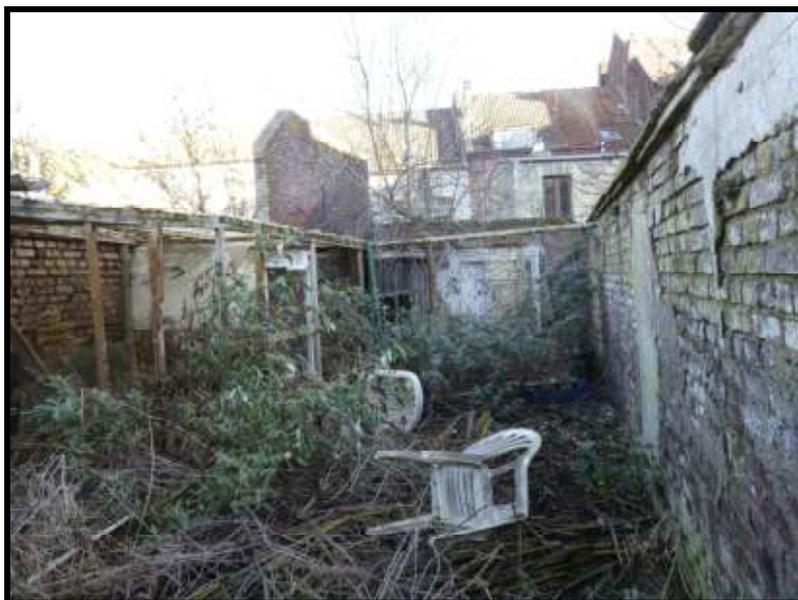
**Jardin sur arrière**

Celui-ci est à l'état de friche, de jungle.

Présence d'une ancienne volière.

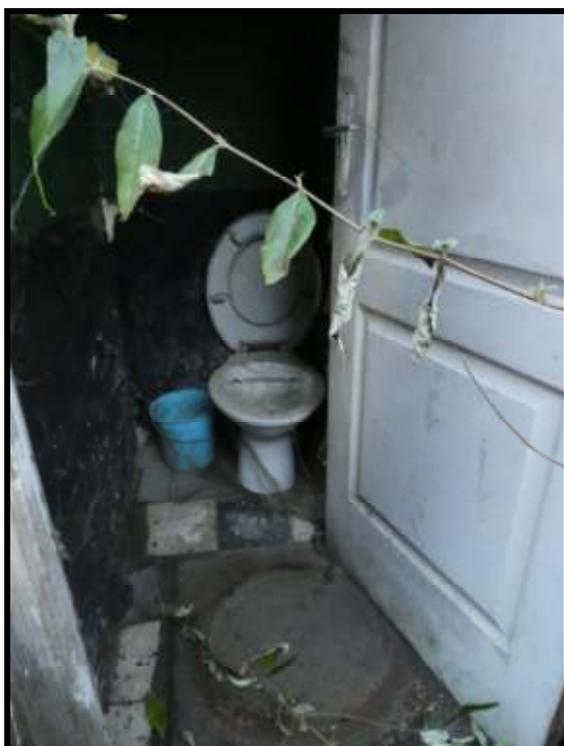
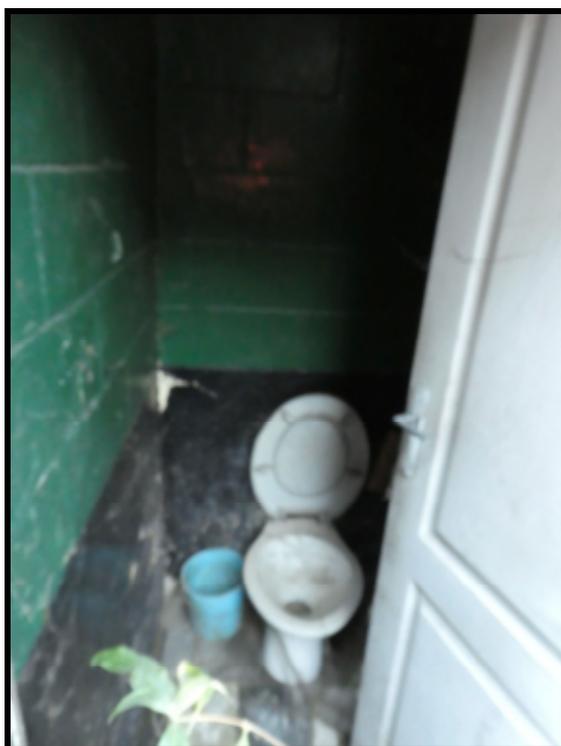
**Wc sur cour**

↳ Sol avec puisard.  
Cette pièce est à l'état brut.  
Présence d'un siège wc.

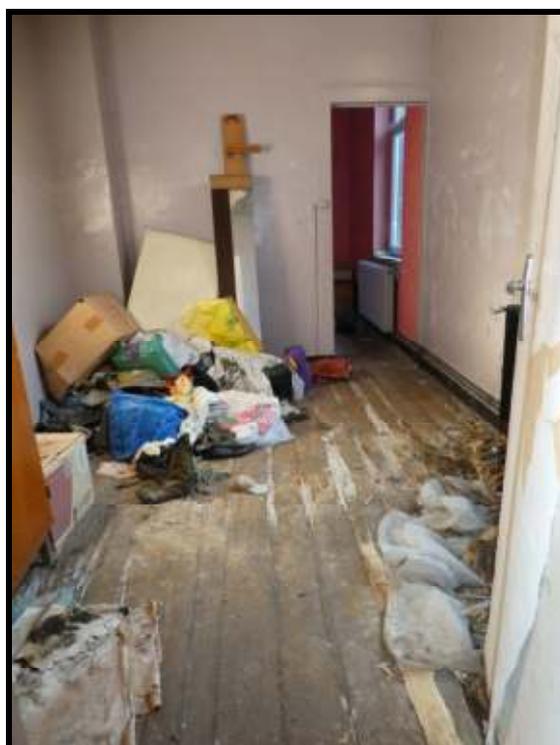
### **Pièce sur arrière**

↪ Sol plancher massif. Présence de débris du faux-plafond.

↳ Plafond avec torchis dont l'une partie est éventrée, laissant apparaître le lattis.

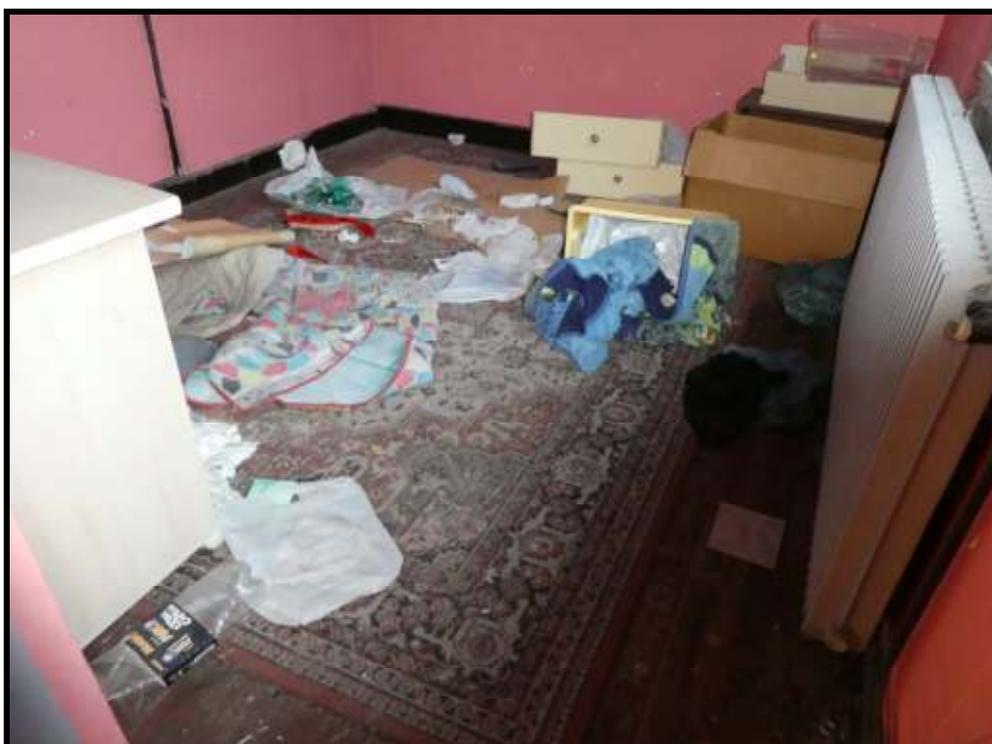
**Chambre sur arrière**

- ↳ Même décoration.
- ↳ Sol plancher massif.
- ↳ Murs recouverts d'une peinture.
- ↳ Plafond peint marqué par une tache d'humidité et de moisissures, au droit du châssis de fenêtre.

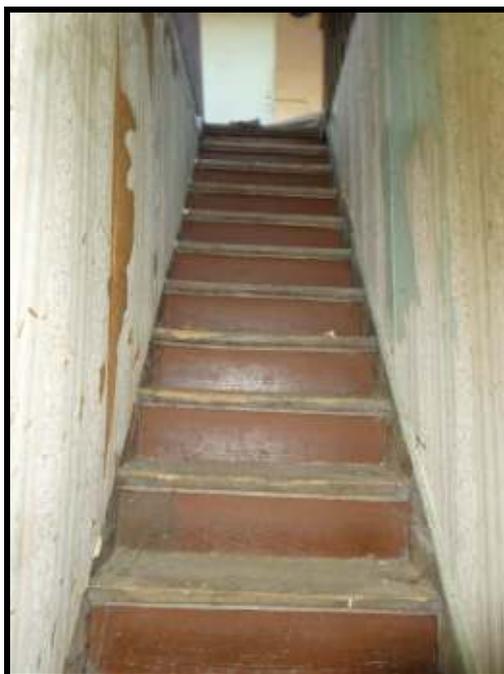
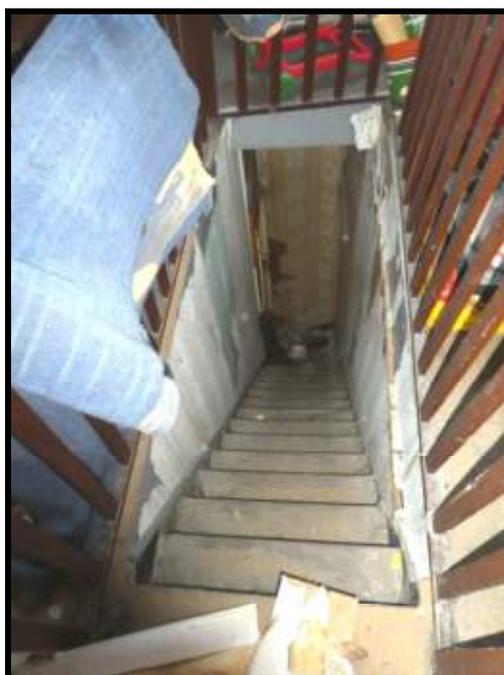
## Deuxième étage

Les murs sont composés de carton recouverts de papier peint.

Le tout est à l'abandon.  
L'escalier donne accès à des combles.

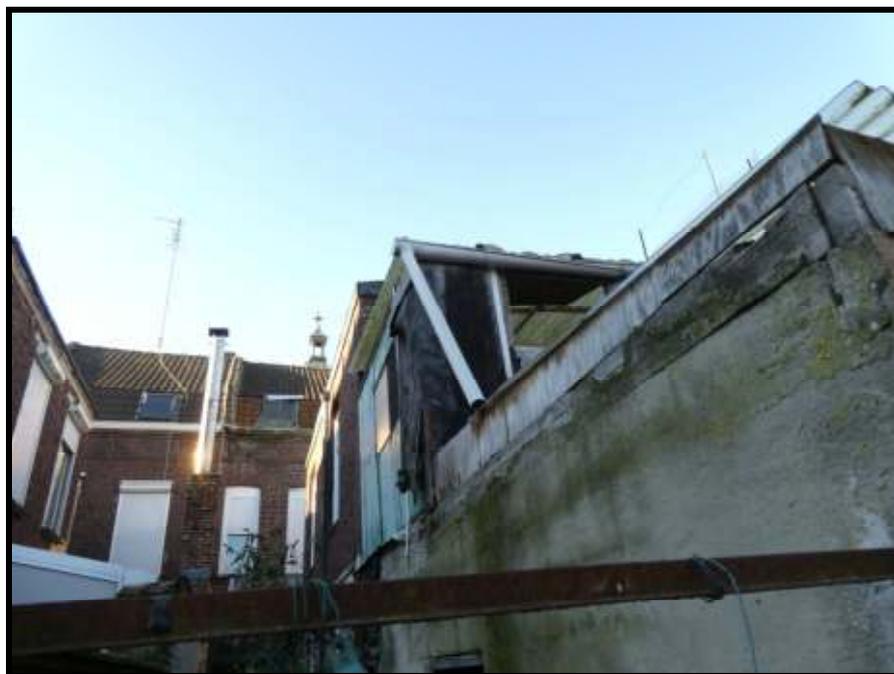
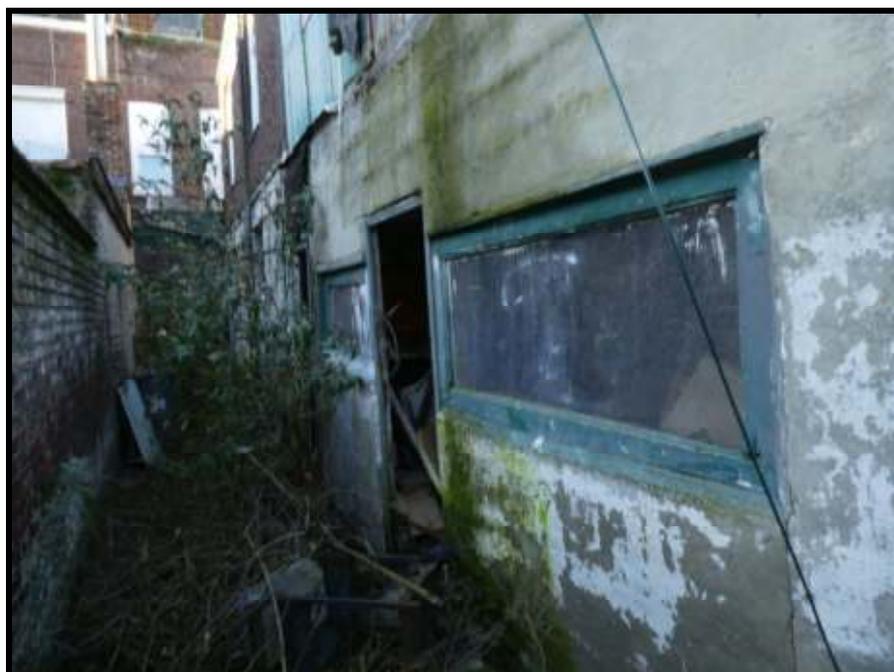
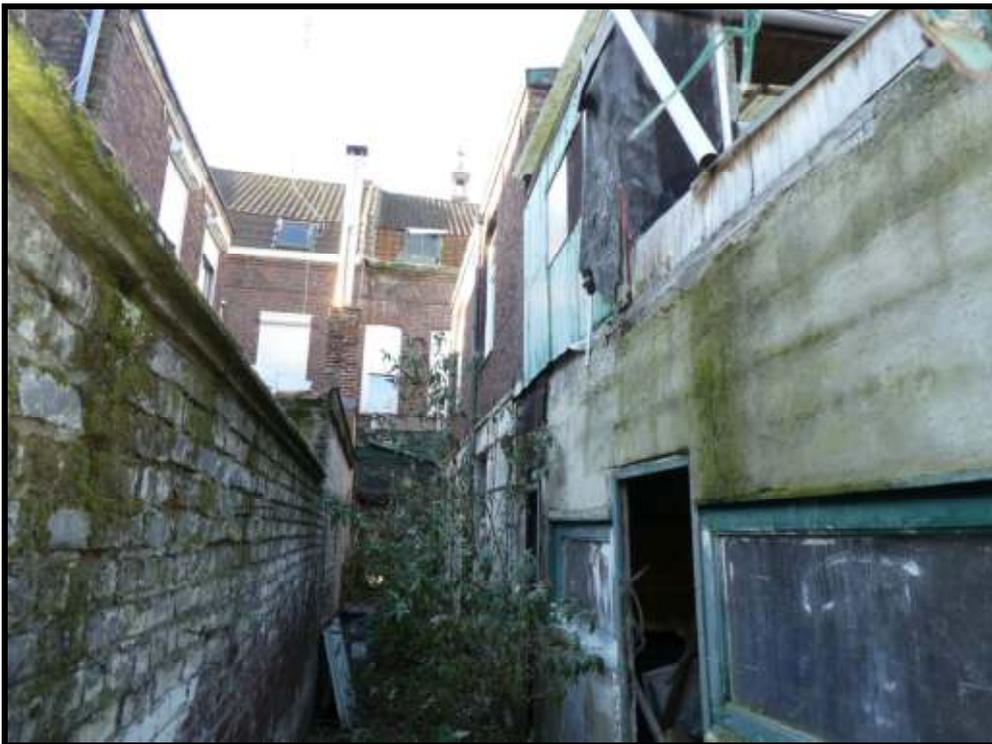
# VUE DES MAÇONNERIES ARRIÈRE

↳ L'immeuble est libre d'occupation, inhabitable en l'état.
