PROCÈS VERBAL DE CONSTAT ET DE DESCRIPTION

**L'AN DEUX MILLE VINGT-ET-UN
LE SIX JANVIER**

Certifie m'être transporté ce jour à **ROUBAIX 103 boulevard de Strasbourg** à l'effet de procéder à la description de l'immeuble qui se dresse sur la parcelle cadastrée Section BC Numéro 200.

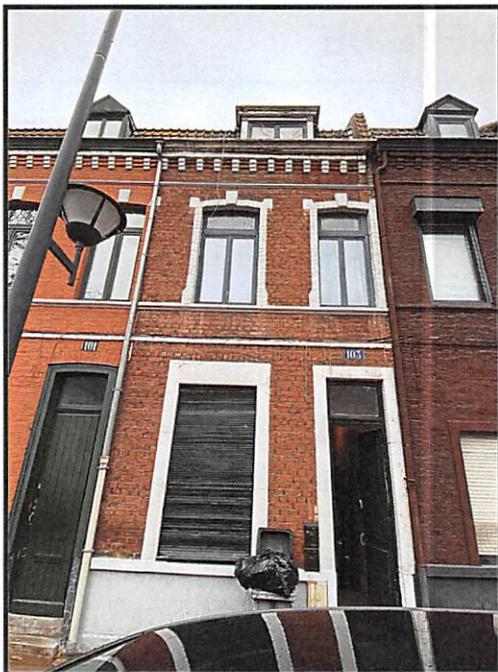
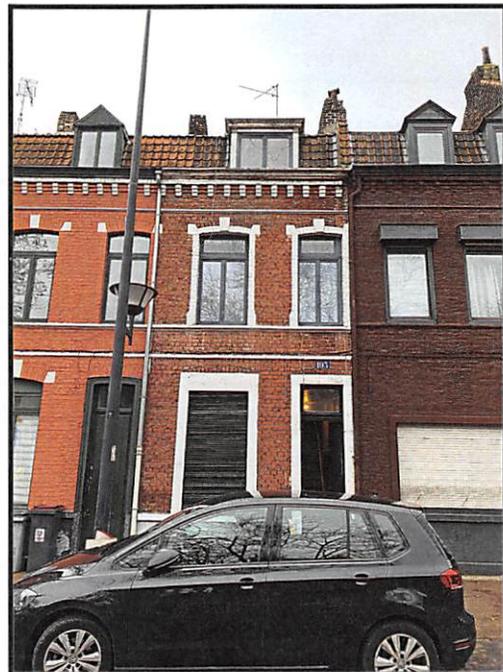
Roubaix 103 boulevard de Strasbourg

Les chéneaux en bois sont rongés.

Au niveau de la descente, la gouttière côté numéro 105 de la rue, présence d'une infiltrations avec mousses en dessous des corbeaux des chéneaux.

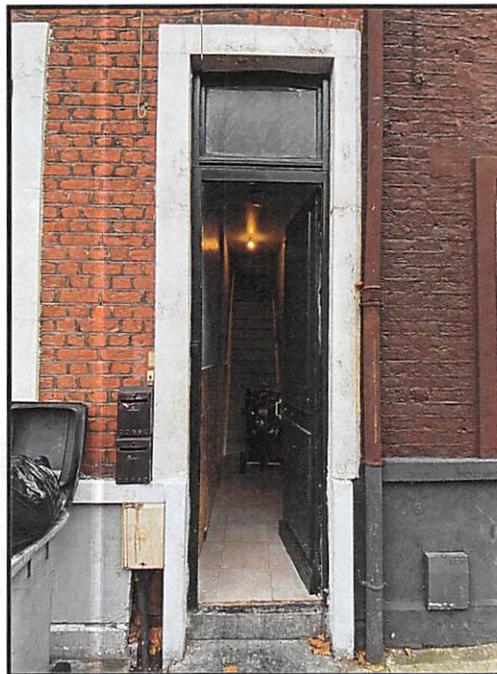
On accède à l'immeuble par une porte en bois d'origine, en mauvais état avec imposte vitrée en simple vitrage.

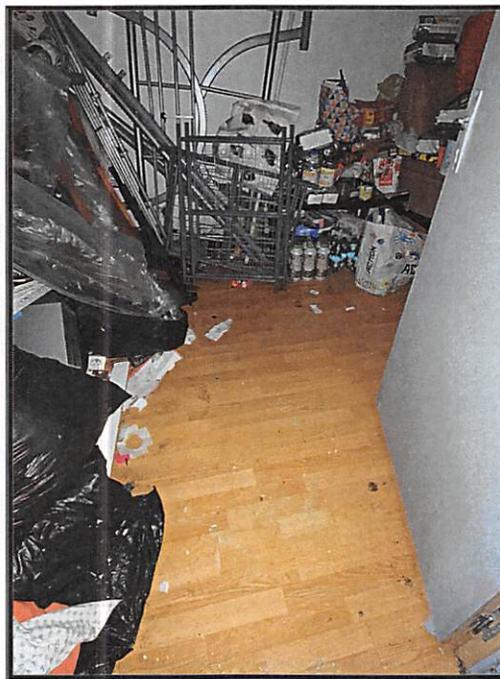
Cette pièce est éclairée par un châssis de fenêtre donnant sur la rue, équipé d'une persienne en bois, hors d'état d'usage.

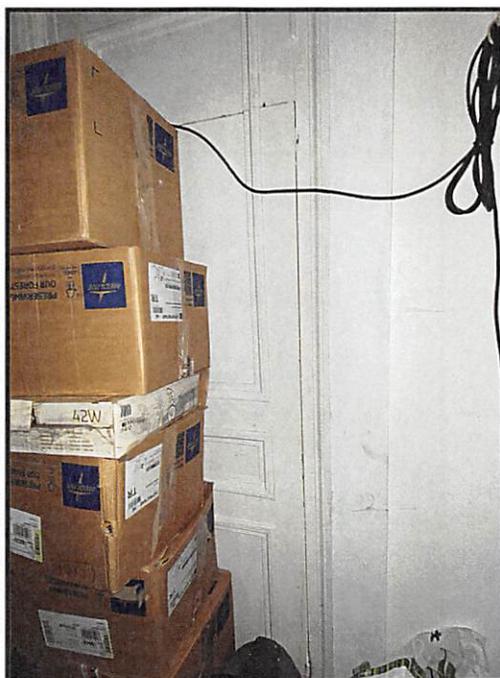
Équipement électrique habituel.
A noter au plafond, la présence d'un sinistre dégât des eaux au centre du séjour.

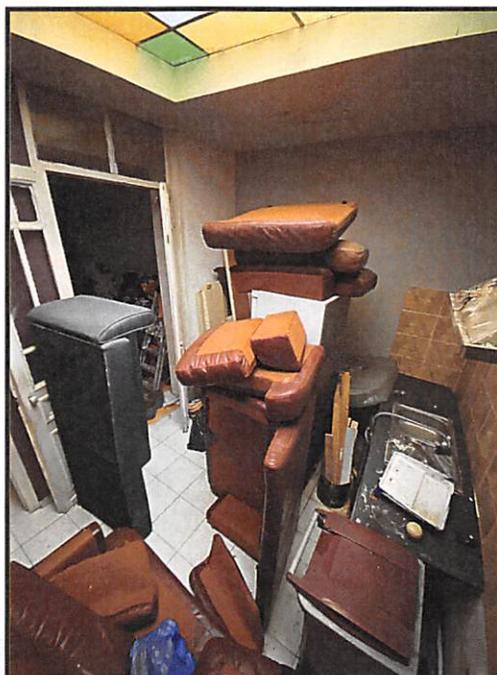
En place, une hotte aspirante et une arrivée d'eau avec tuyau de vidange pour installation évier.

Cette pièce est à l'abandon.

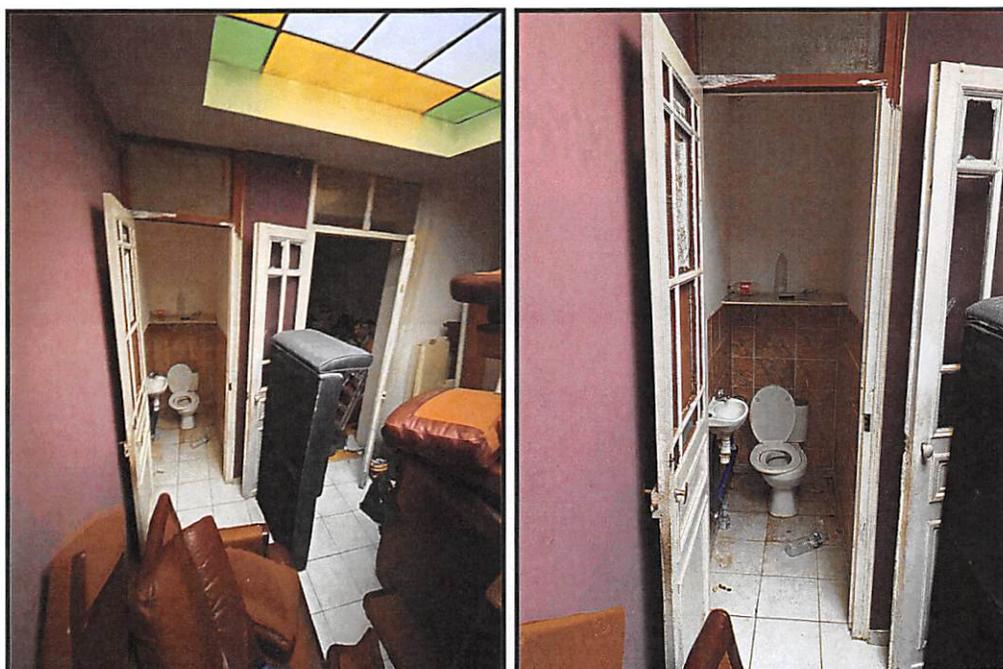
On y accède par une porte en bois d'origine avec vitrage, le tout en mauvais état.

- Un lave-mains grès avec robinetterie eau froide.
- Un siège wc, le tout hors d'état d'usage.

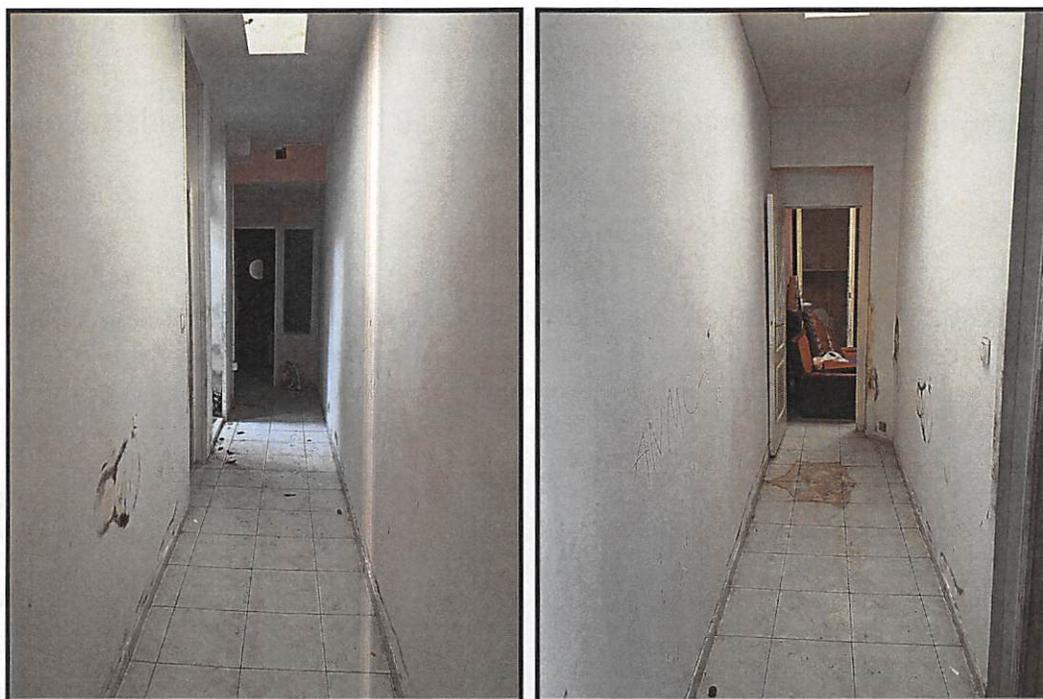
Cette pièce est également à l'abandon avec :

- ↳ Sol et plinthes carrelés.
- ↳ Murs placoplâtre marqués par de nombreuses traces d'humidité et de moisissures.
- ↳ Faux plafond avec verrière au centre de la pièce.

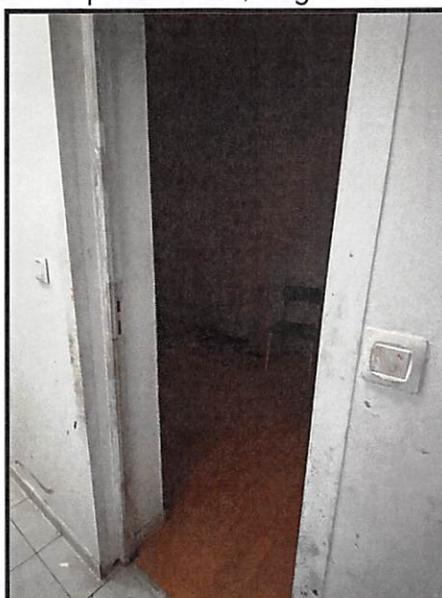
On y accède par une porte en bois postformée, dégradée.

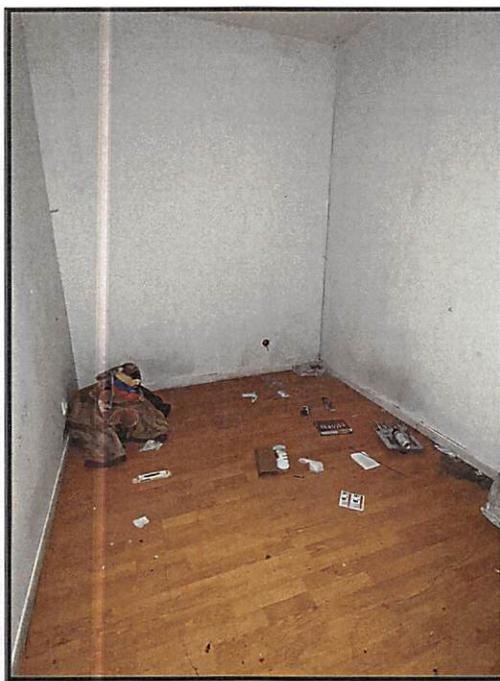
↳ Placoplâtre peint aux murs et au plafond, le tout en mauvais état.

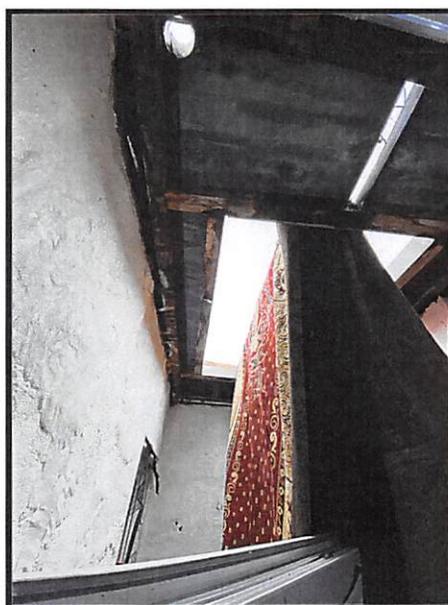
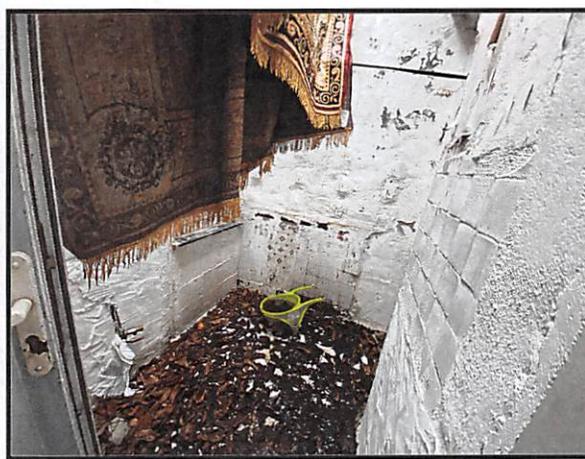
- ↪ Seuil et sol carrelés.
- ↪ Murs avec enduit taloché ou faïence badigeonnée.
- ↪ Plafond éventré.

Cet espace est aussi à l'abandon.

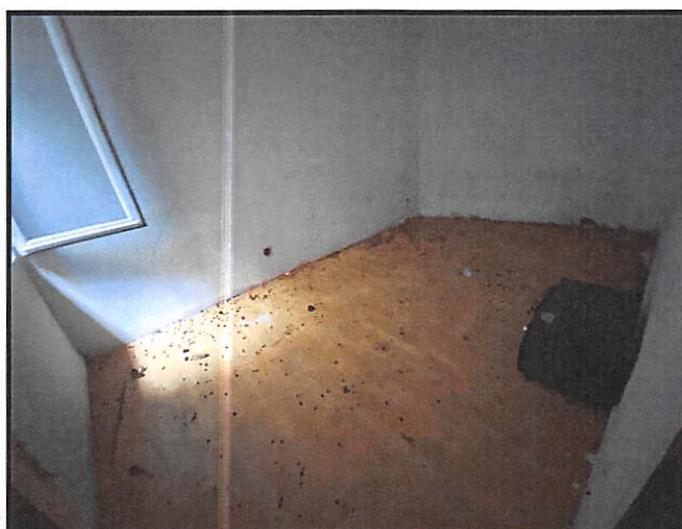
↳ Murs et plafond placoplâtre peint. Le tout sinistré par un dégât des eaux au niveau du plafond, en fond de pièce

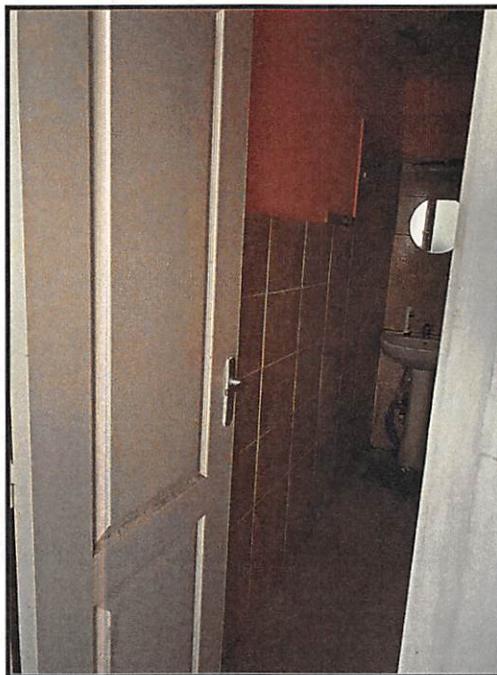
Présence d'un même désordre que dans la pièce précédente avec un dégât des eaux au niveau du plafond.

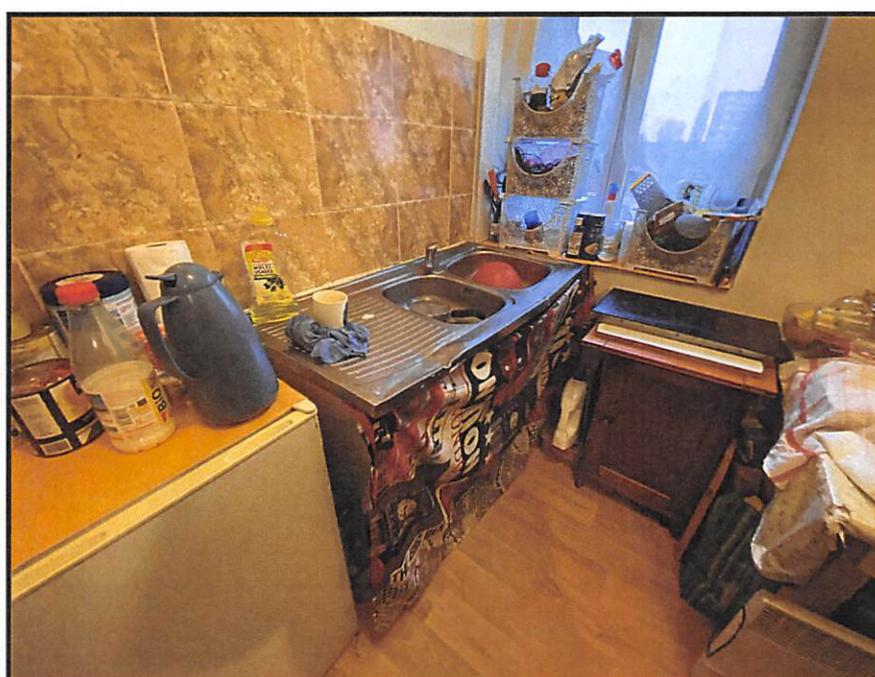
Accès par une porte en bois simple équipée de quincaillerie. Le tout en mauvais état.

- ↳ Sol avec barre de seuil métallique au niveau de cette pièce et revêtement souple, le tout hors d'usage.
- ↳ Plinthes en bois, placoplâtre peint aux murs et au plafond

Cette pièce est éclairée par un châssis de fenêtre deux ouvrants pvc avec persienne cassée, un châssis vasistas, le tout en mauvais état.

Présence d'un meuble évier hors service.

Équipements électriques en partie haute des murs présentant des prises et une vmc hors service.

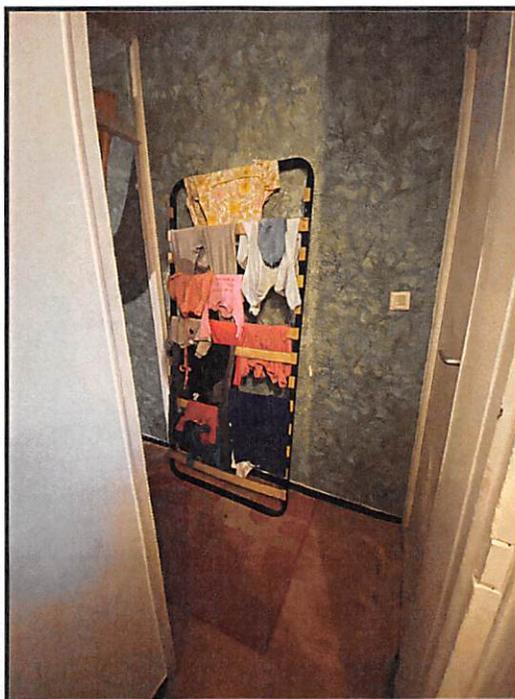
Même décoration, le tout l'abandon.

Le plancher, en sous-couche de revêtement plastifié est pourri, rongé, vermoulu.

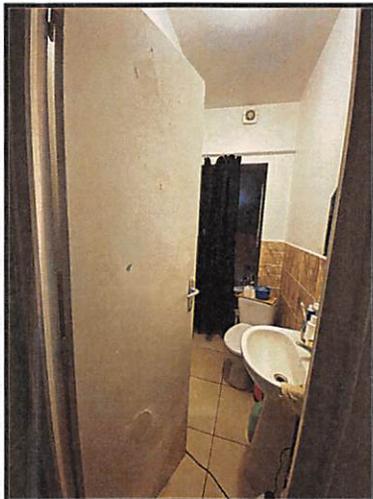
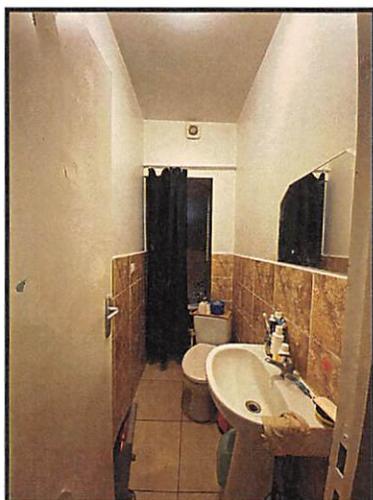
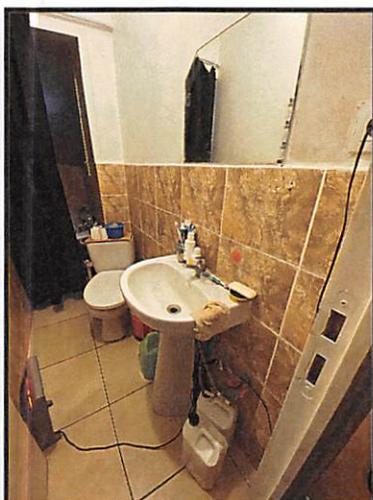
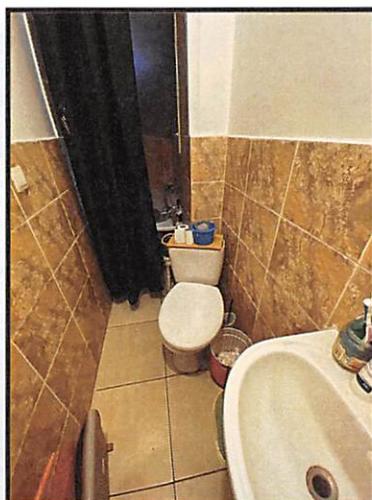
On y accède par une porte en bois en mauvais état avec quincaillerie.

- Un lavabo sur colonne avec robinetterie mitigeur.
- Un siège wc avec chasse d'eau hors service.

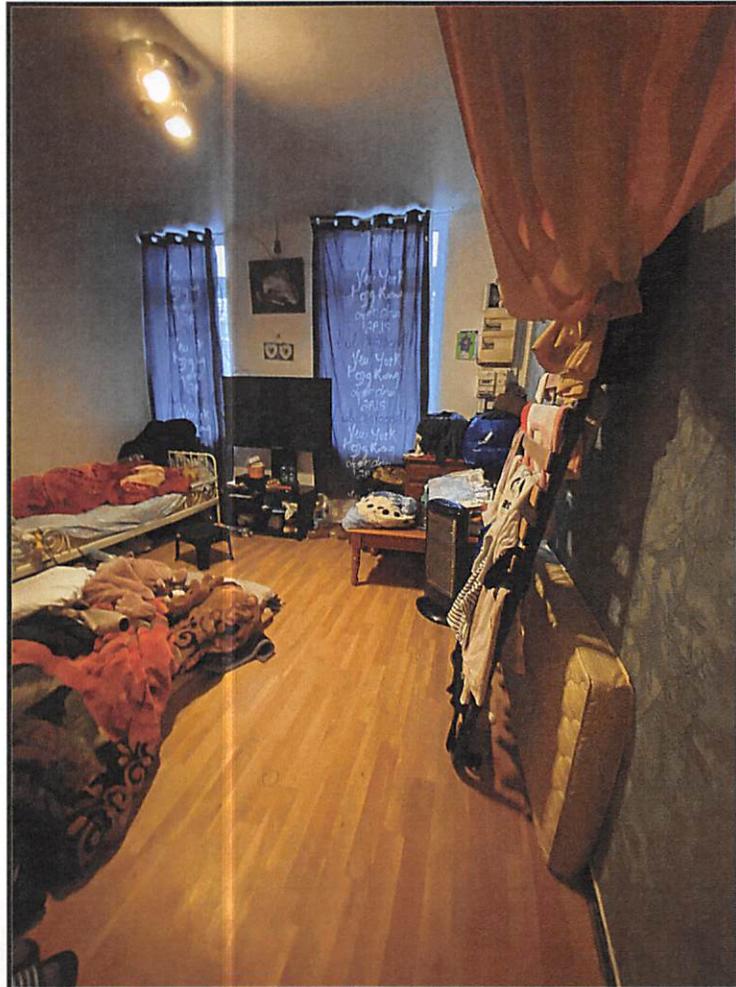
- ↳ Sol revêtement plastifié, plinthes en bois.
- ↳ Papier peint mural recouvrant un placoplâtre troué, selon précision du locataire.
- ↳ Plafond placoplâtre peint.

Cette pièce est éclairée par deux châssis de fenêtres en pvc avec double vitrage (le pvc est en mauvais état et a été badigeonné).

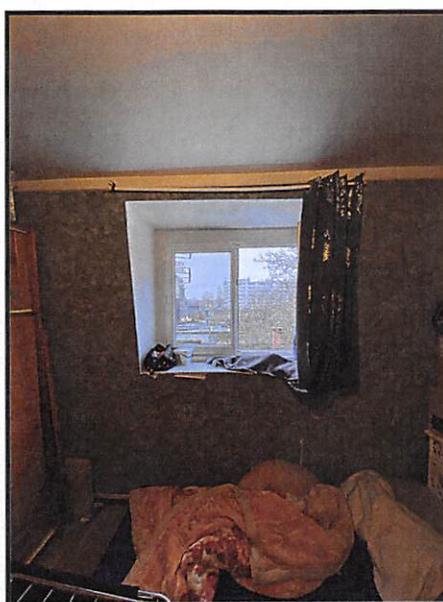
↳ Sol revêtement souple en mauvais état, plinthes en bois peintes.

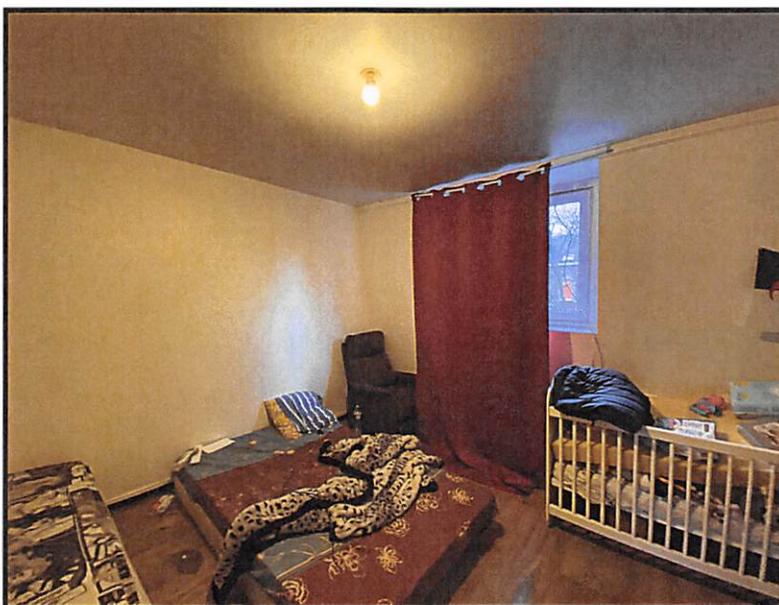
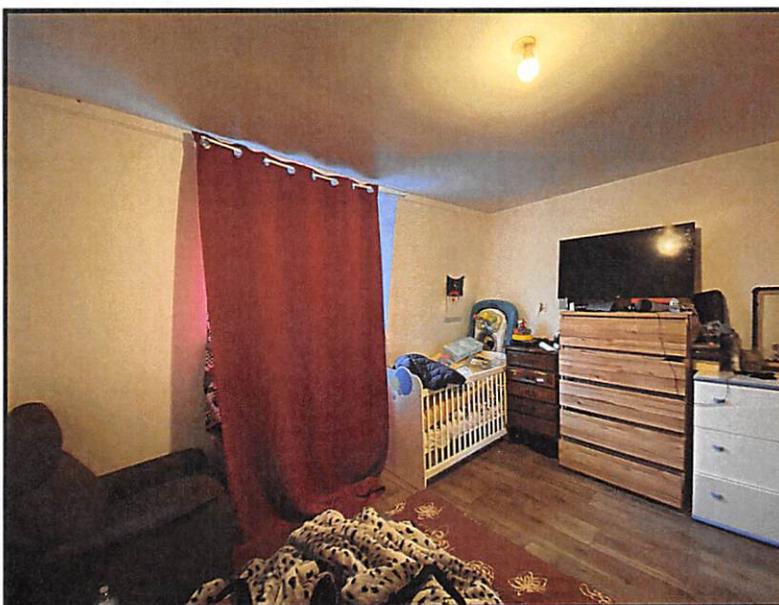
Cette pièce présente la même décoration que la précédente avec revêtement souple au sol, plinthes en bois peintes, placoplâtre aux murs et au plafond peint en blanc.

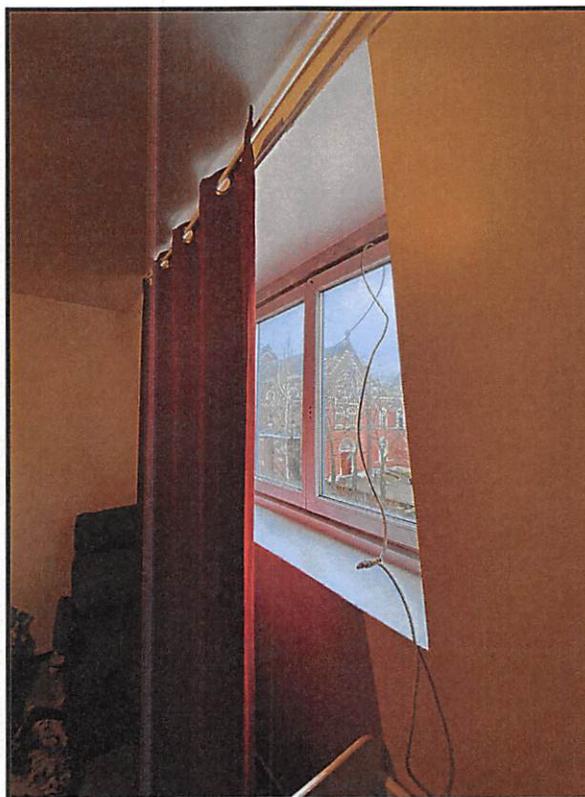
Cette pièce est éclairée par un châssis de fenêtre pvc deux ouvrants.
