PROCÈS VERBAL DE CONSTAT ET DE DESCRIPTION

**L'AN DEUX MILLE VINGT-ET-UN
LE TROIS MARS A 12H00**

Certifie m'être transporté ce jour à **VALENCIENNES, 5 place de Tournai** à l'effet de procéder à la description du lot n°12 l'ensemble immobilier figurant au cadastre Section AQ n°708, à savoir : 12 appartements situés au premier, au deuxième et au troisième étages de l'immeuble.

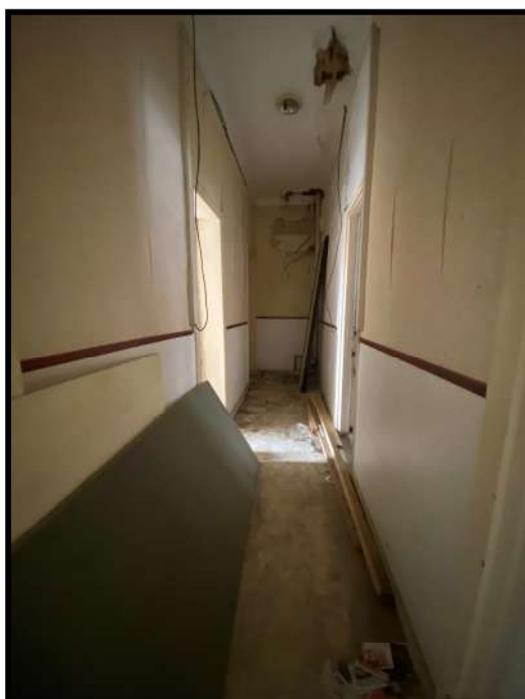
Palier dégagement

Cette zone distribue les quatre appartements du premier étage. Elle est à l'état d'abandon total.

L'ensemble est à l'état d'origine avec :

- ↳ Sol revêtement souple.
- ↳ Murs avec fibre de verre peinte sur la partie haute, le tout à l'abandon.
- ↳ Torchis posé ou appliqué sur les lattes de bois avec une partie du toit qui est éventrée au niveau de ce dégagement.

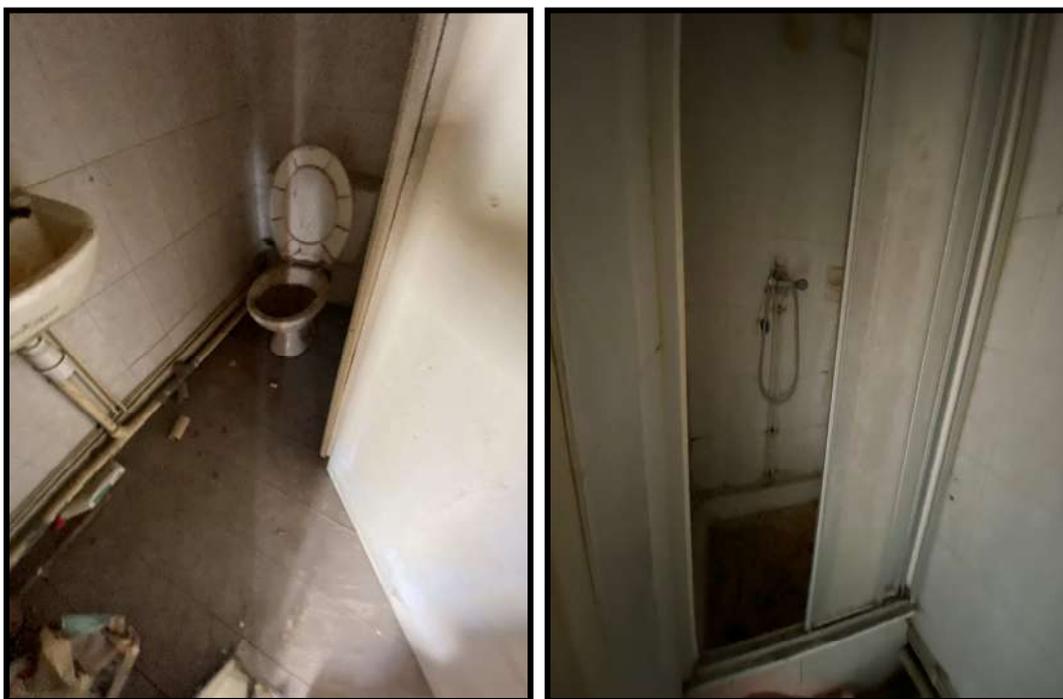
Salle d'eau

Cette pièce est à l'abandon.

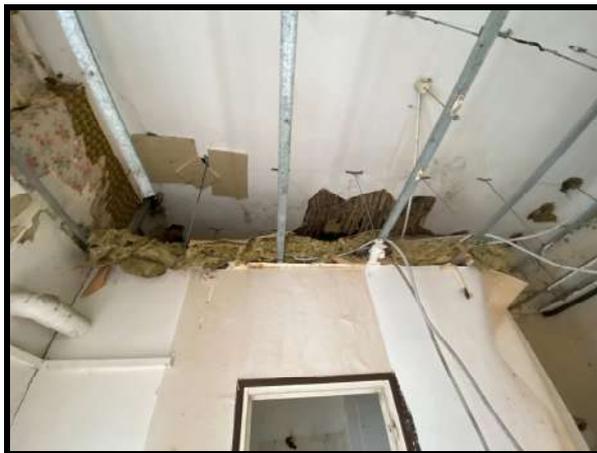
Appartement n°3

Cette pièce est réduite à l'état de décharge, sans aucun aménagement.

A noter que le faux plafond de cette pièce est éventré, laissant apparaître le plafond d'origine, éventré également au-dessus de l'espace salle de bains.

Initialement, il y avait un châssis deux ouvrants. Il n'y en a plus qu'un seul en place.

Le meuble évier est absent.

Le faux plafond est effondré.

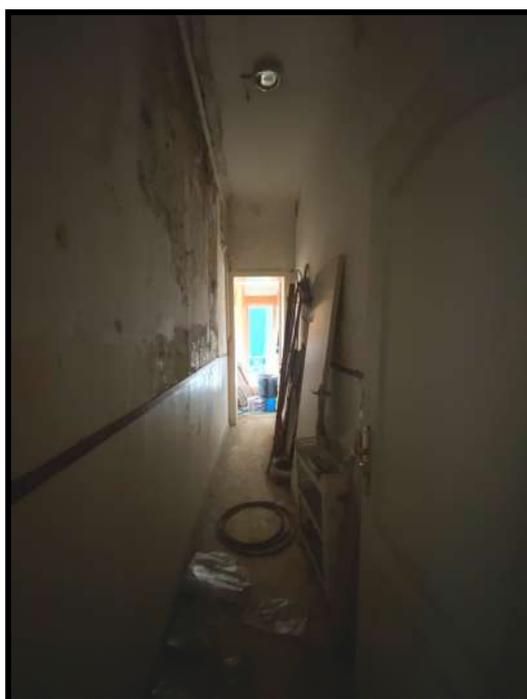
Couloir de distribution

Celui-ci présente la même décoration que le palier du premier étage, le tout à l'état d'abandon.

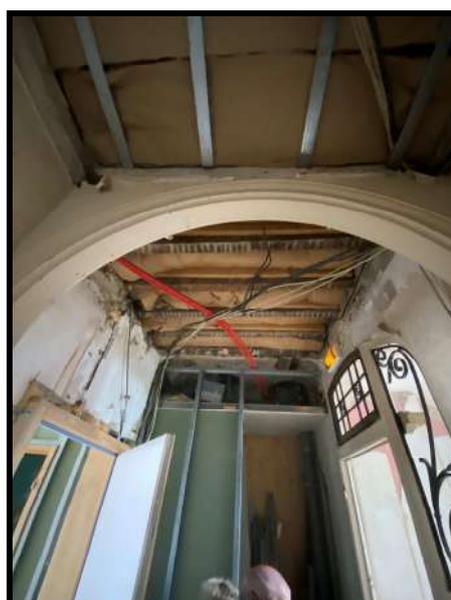
2ème ETAGE

Porte de palier identique à celle du premier étage.
Cette zone est à l'état de travaux, non finalisés pour autant.
Sur la droite, espace cagibi.
Le sol est composé de planches d'OSB.
Les mur sont à l'état brut.
Plafond à l'état brut en partie plaqué.
Cet espace est non finalisé.

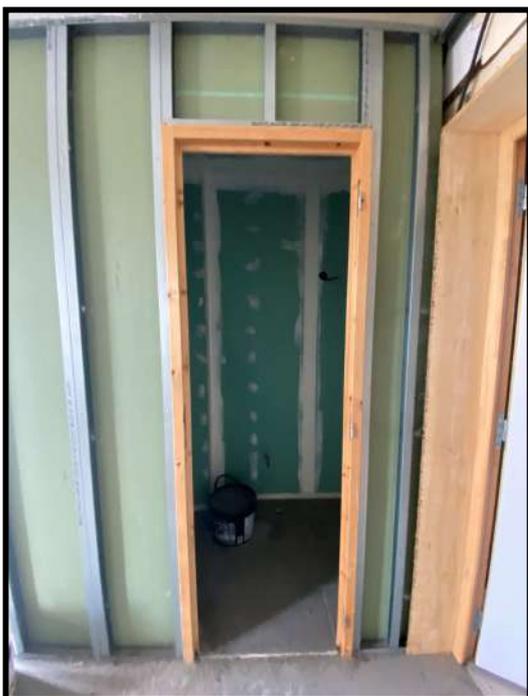
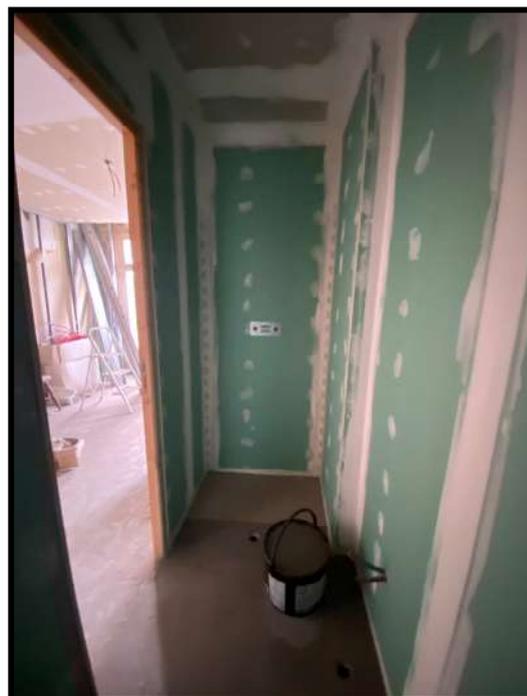
Espace salle d'eau

- ↪ Murs plaqués en intérieur de pièce mais non en extérieur.
- ↪ Sol carrelé sur toute la surface avec trous d'évacuations pour les eaux vannes.
- ↪ Plafond plaqué.
- ↪ Le tout brut.

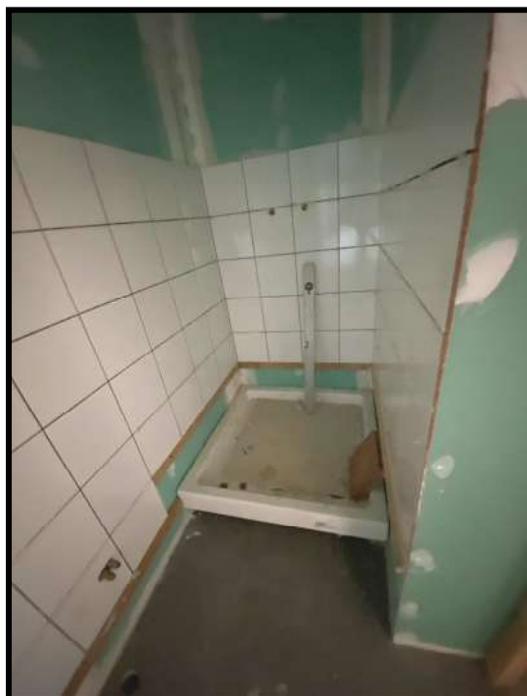
Espace salle d'eau

- ↪ Murs plaqués en intérieur de pièce mais non en extérieur.
- ↪ Sol carrelé sur toute la surface avec trous d'évacuations pour les eaux vannes.
- ↪ Plafond plaqué.
- ↪ Le tout brut, non finalisé au niveau de la décoration.
