## PROCÈS VERBAL DE CONSTAT ET DE DESCRIPTION

**L'AN DEUX MILLE VINGT-TROIS**  
**LE DEUX JUIN A 15H00**

Certifie m'être transporté ce jour à **PALLUEL, 22 rue d'Ecourt**, à l'effet de procéder à la description de l'immeuble qui se dresse sur les parcelles cadastrées Section B161& B162

**PALLUEL – 22 rue d'Ecourt**

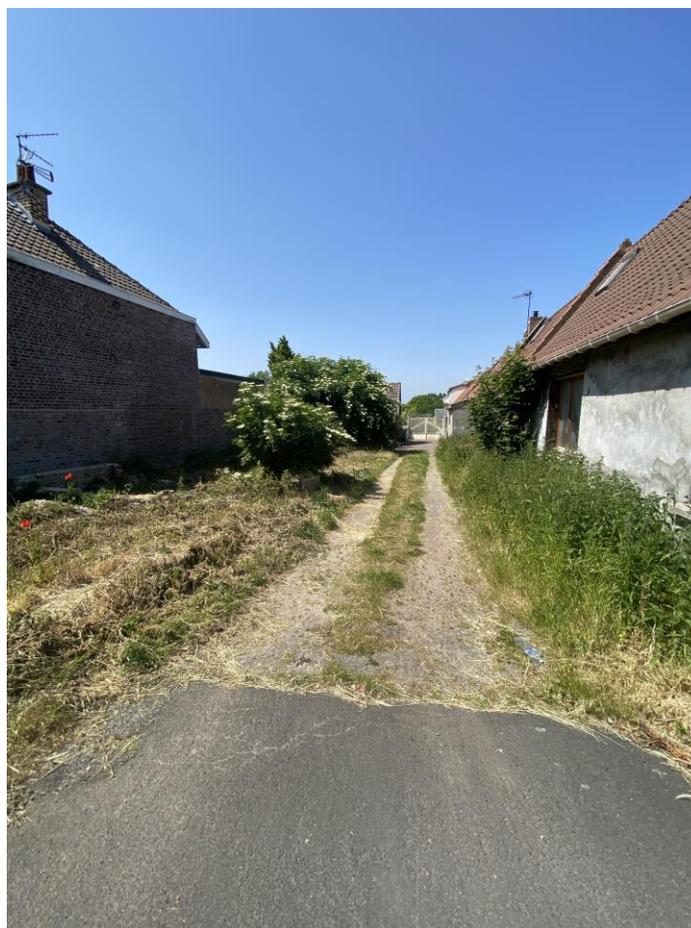
Sur la partie droite de la rue, présence d'un immeuble d'habitation qui est à l'état d'abandon.

La façade, côté accès habitation, est envahi par la végétation et les herbes folles.

La maison est élevée sur briques recouvertes d'un enduit ciment non finalisé.

Sur le mur pignon côté rue, au niveau de la partie faîtière, l'enduit est cassé.

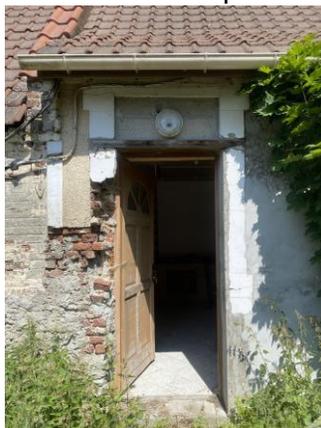
### Entrée

- ↳ Sol carrelé.
- ↳ Plinthes carrelées, assorties.
- ↳ Murs constitués de placoplâtre brut.

Cette pièce aveugle, n'est pas finalisée et laisse apparaître l'ensemble du câblage électrique des équipements. Présence d'un radiateur en tôle avec vanne.

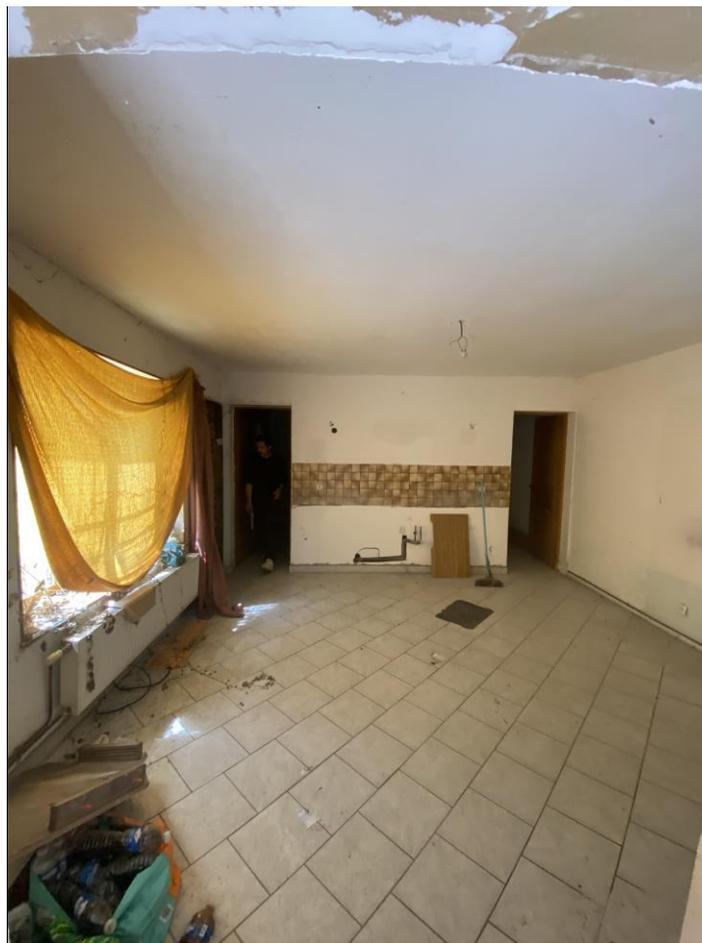
**Coin cuisine**

- ↳ En descente, une marche.
- ↳ Décoration identique aux pièces précédentes. Les murs sont à l'état brut et une partie Est recouverte de faïence.

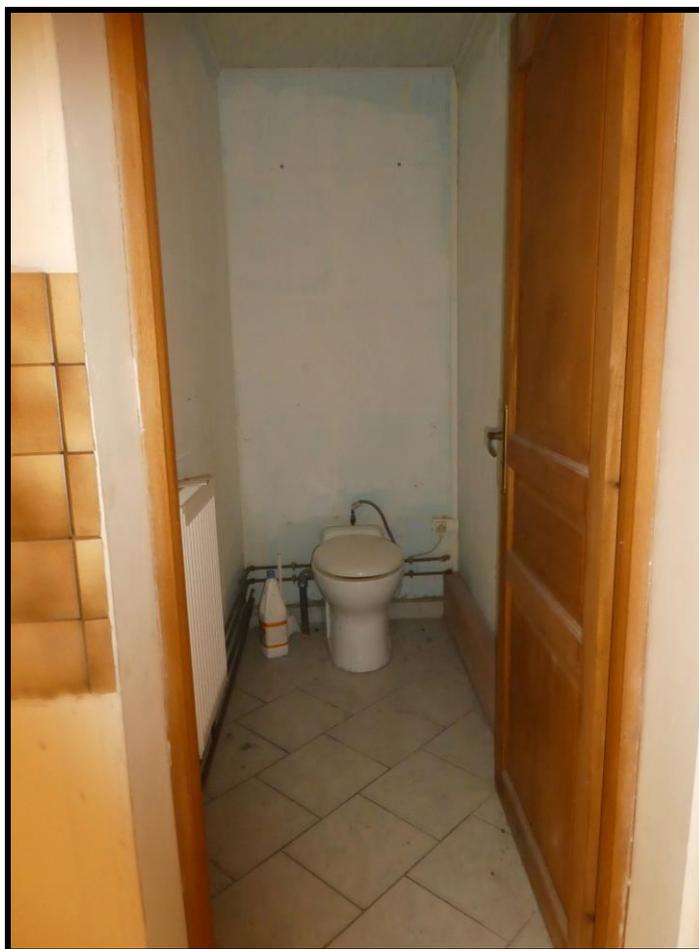
**Wc**

- ↳ Sol carrelé.
- ↳ Plinthes carrelées.
- ↳ Murs à l'état brut.
- ↳ Plafond avec lambris plastifié.

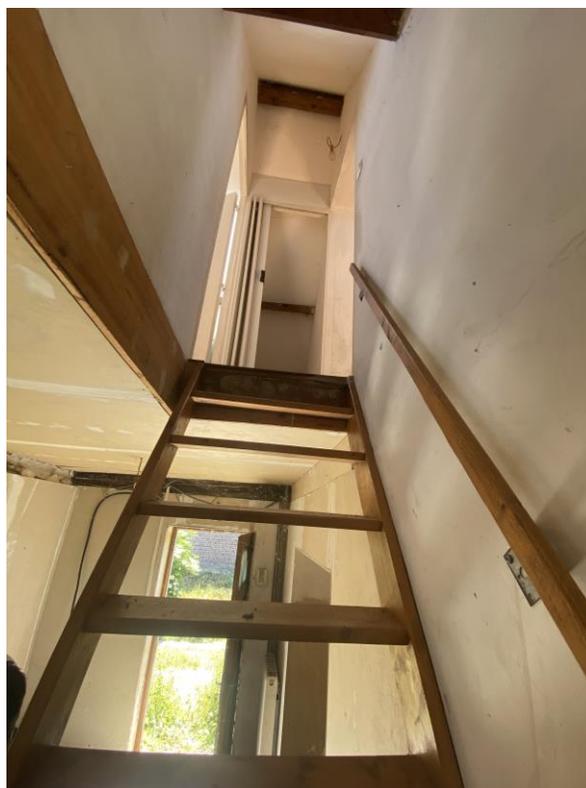
## Premier étage

- ↳ Sol parquet stratifié en mauvais état.
- ↳ Murs placoplâtre brut blanchi.
