PROCÈS VERBAL DE CONSTAT ET DE DESCRIPTION

L'AN DEUX MILLE VINGT-DEUX, LE QUATORZE DECEMBRE À 11h00

Bruay-sur-l'Escaut 135 rue Berthelot

Le bien dont il s'agit situé à BRUAY-SUR-L'ESCAUT au 135 rue Berthelot, de type 1930 avec mitoyenneté des deux côtés, libre d'occupation, à la suite du décès des deux personnes occupantes.

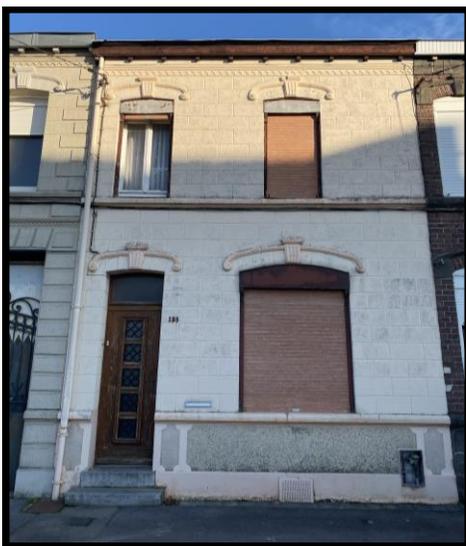
Le chéneau est en bois, en mauvais état.

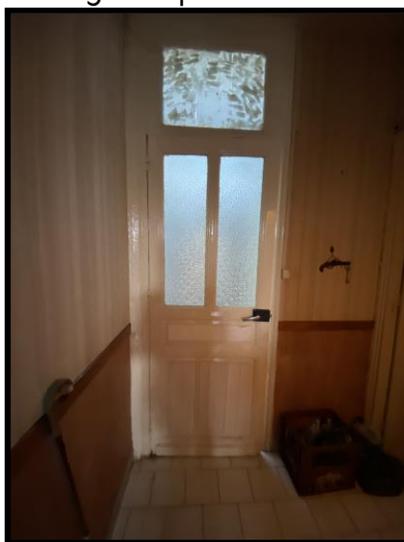
Deuxième pièce séjour salle à manger

- ↳ Sol carrelé d'origine, en mauvais état, hors plan avec des remontées d'humidité.
- ↳ Plinthes carrelées.
- ↳ Murs recouverts de papier peint.
- ↳ Plafond recouvert du même papier peint.

↳ Le tout en mauvais état avec d'importantes traces d'humidité et de moisissures sur l'ensemble des murs.

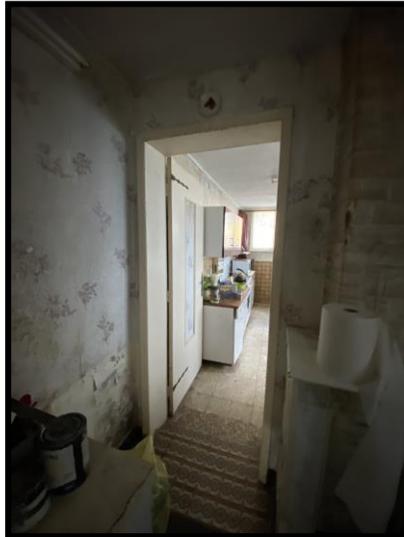
Cuisine dans le prolongement de la pièce précédente

Accès par une porte en bois vitrée recouverte de papier peint, le tout à l'abandon.

- ↳ Sol carrelé d'origine avec d'importantes remontées d'humidité par capillarité entre les joints de carrelées.
- ↳ Murs carrelés sur la partie basse.
- ↳ Papier peint mural.
- ↳ Plafond recouvert d'un autre papier peint.
- ↳ Le tout à l'abandon avec d'importantes traces d'humidité, des décollements de papier peints et des moisissures.

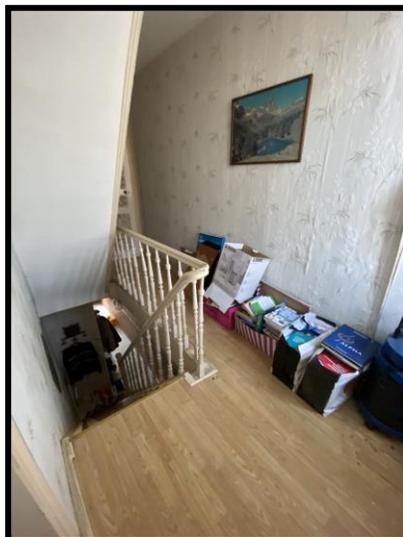
Palier

- ↪ Sol parquet stratifié.
- ↪ Plinthes en bois.
- ↪ Murs et plafond recouverts de papier peint, le tout en mauvais état du fait d'humidité et de moisissures.

Cette pièce est éclairée par un châssis de fenêtre en bois à deux ouvrants avec simple vitrage qui est cassé.
