**PROCES-VERBAL DE DESCRIPTION**  
**LE SYNDICAT (Vosges), 29, route de l'Usine**

**L'AN DEUX MILLE DIX HUIT ET LE VINGT SIX AVRIL de 13 heures 00 à 17 heures 15.**

Certifie m'être rendu les jour et heure indiqués ci-dessous, commune de LE SYNDICAT (Vosges), 29, route de l'Usine, afin de dresser le PV de Description des immeubles ci-après désignés :

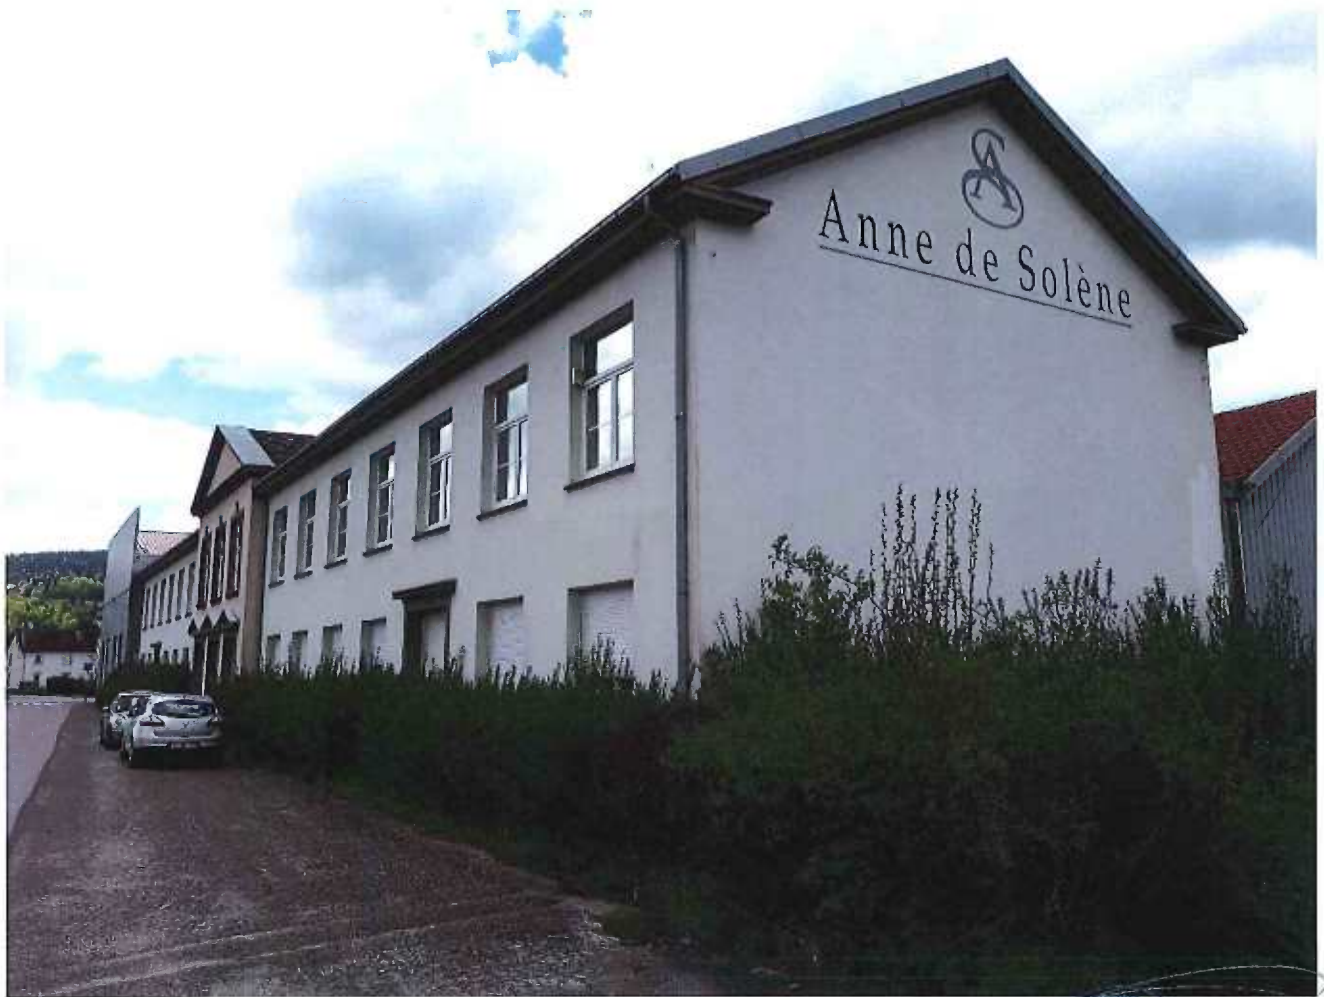
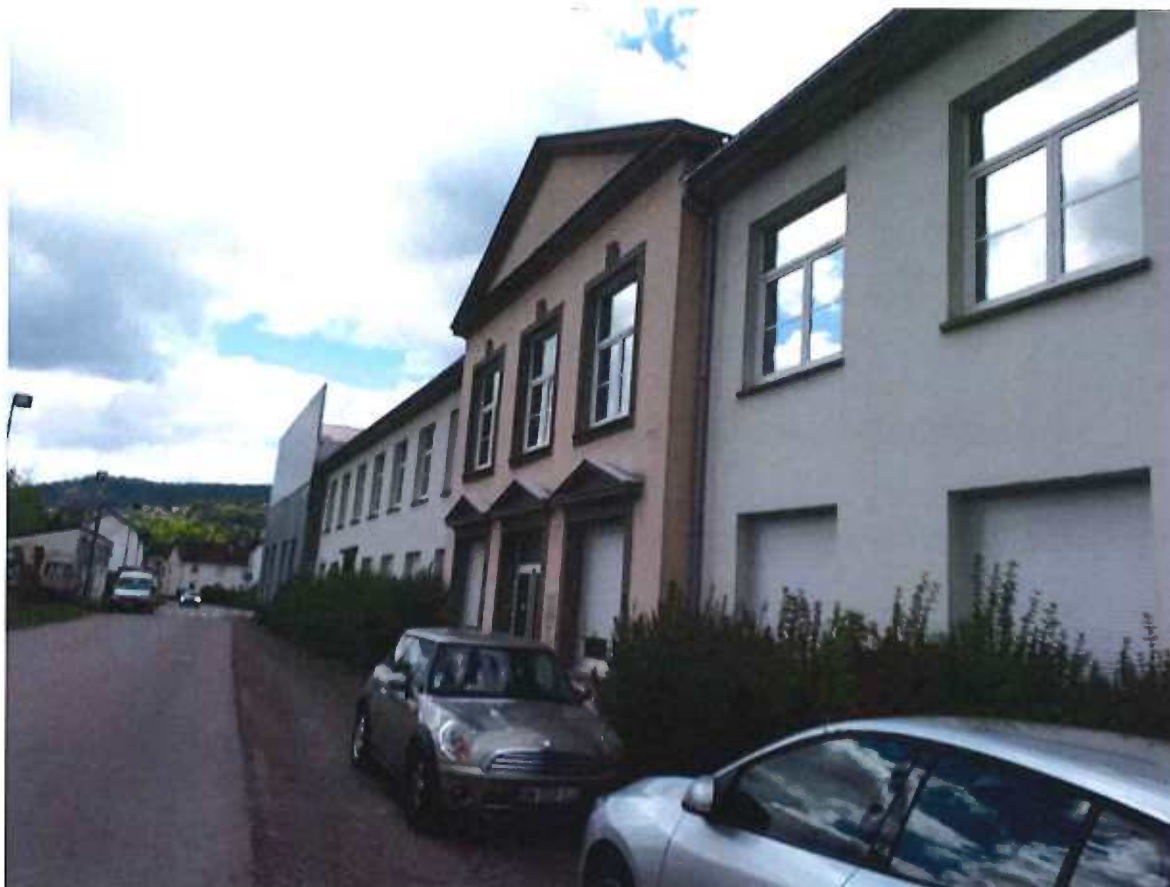
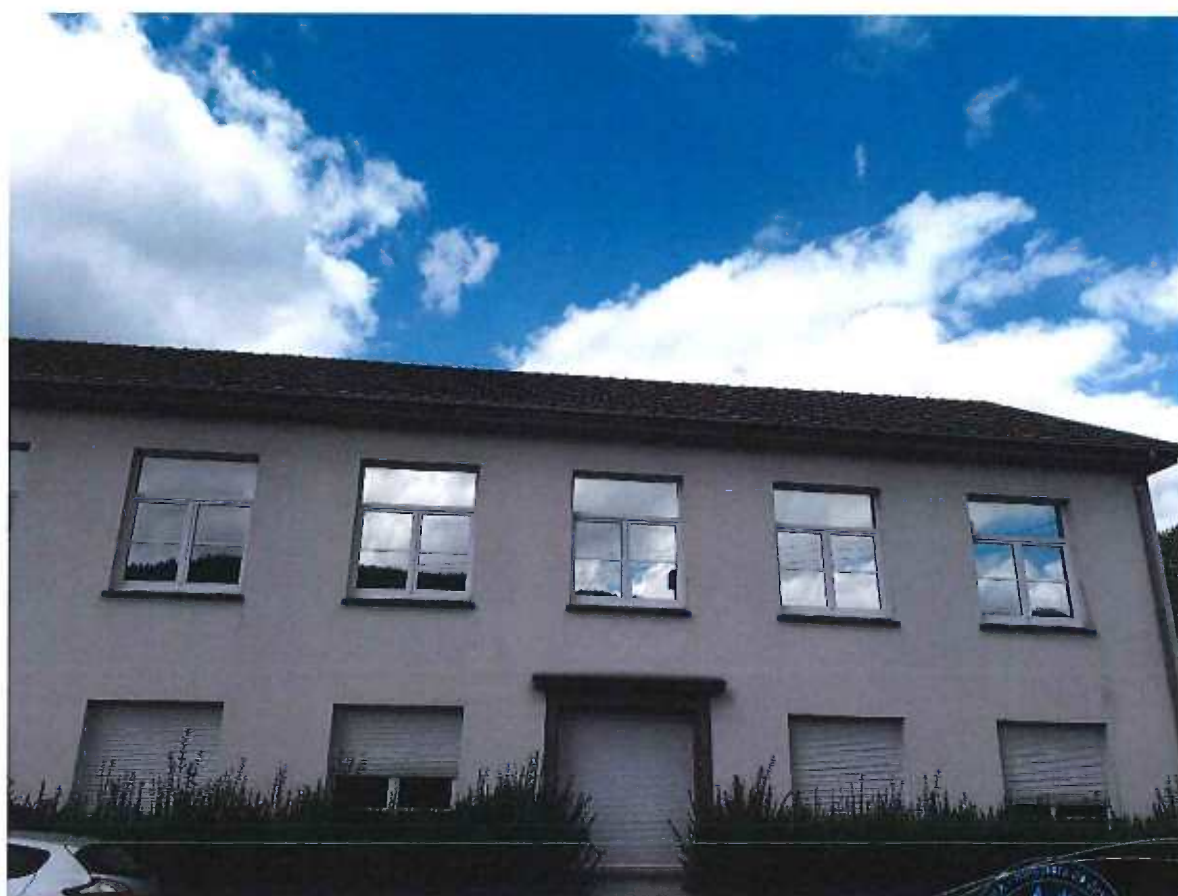
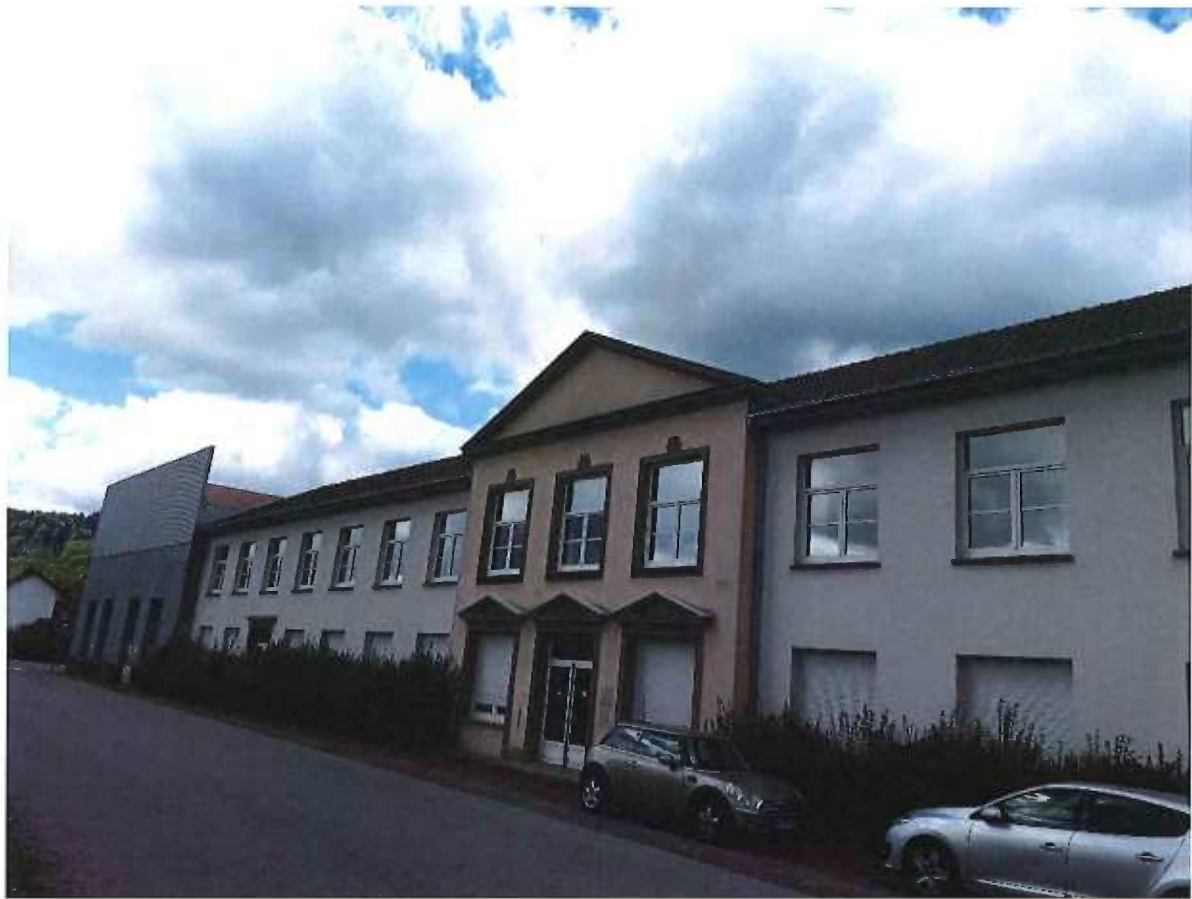
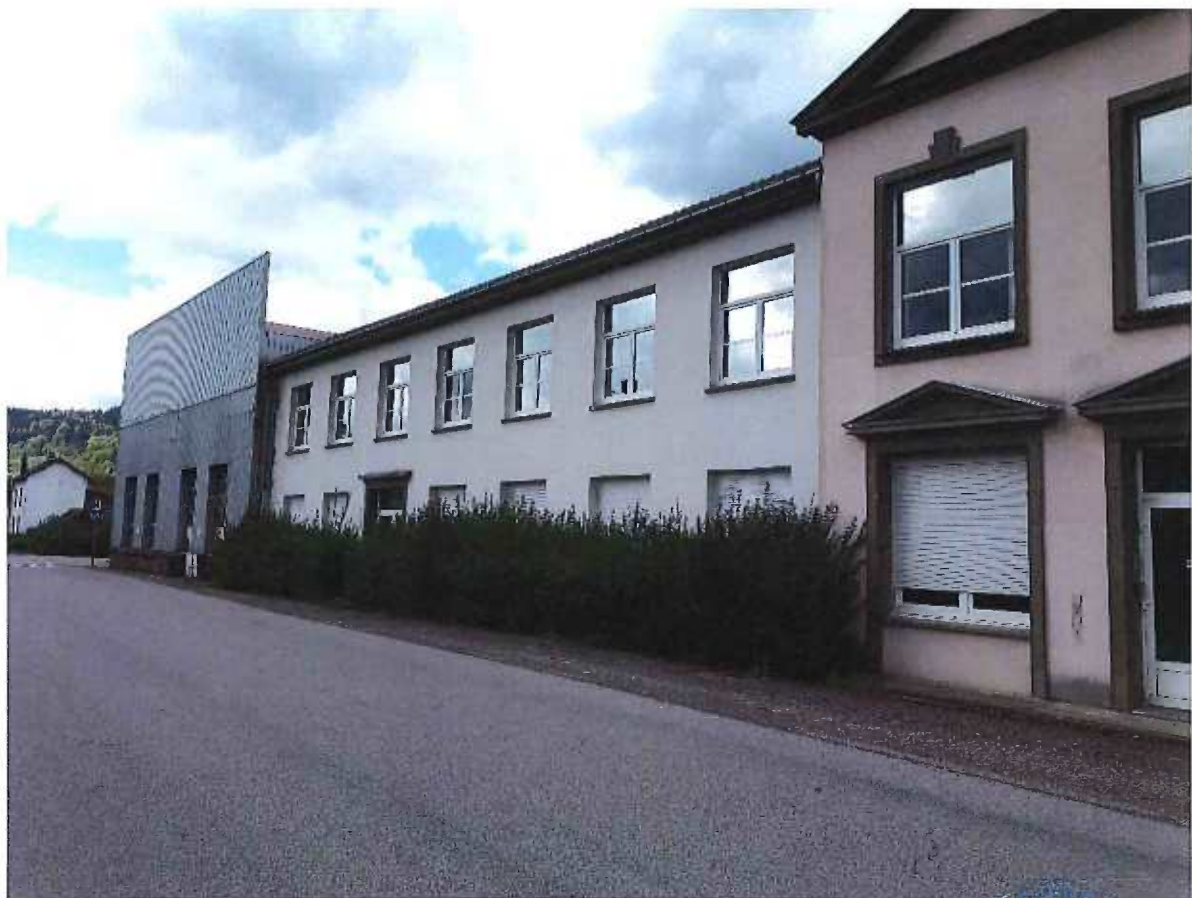
### EXTERIEURS :

- **La première au Sud-Est**, le long de la voie publique est maçonnée sur deux étages, avec toit en tuiles, le tout à l'état d'usage. Deux halls avec portes vitrées permettent l'accès au bâtiment. Les fenêtres du rez-de-chaussée sont pourvues de volets mécaniques.

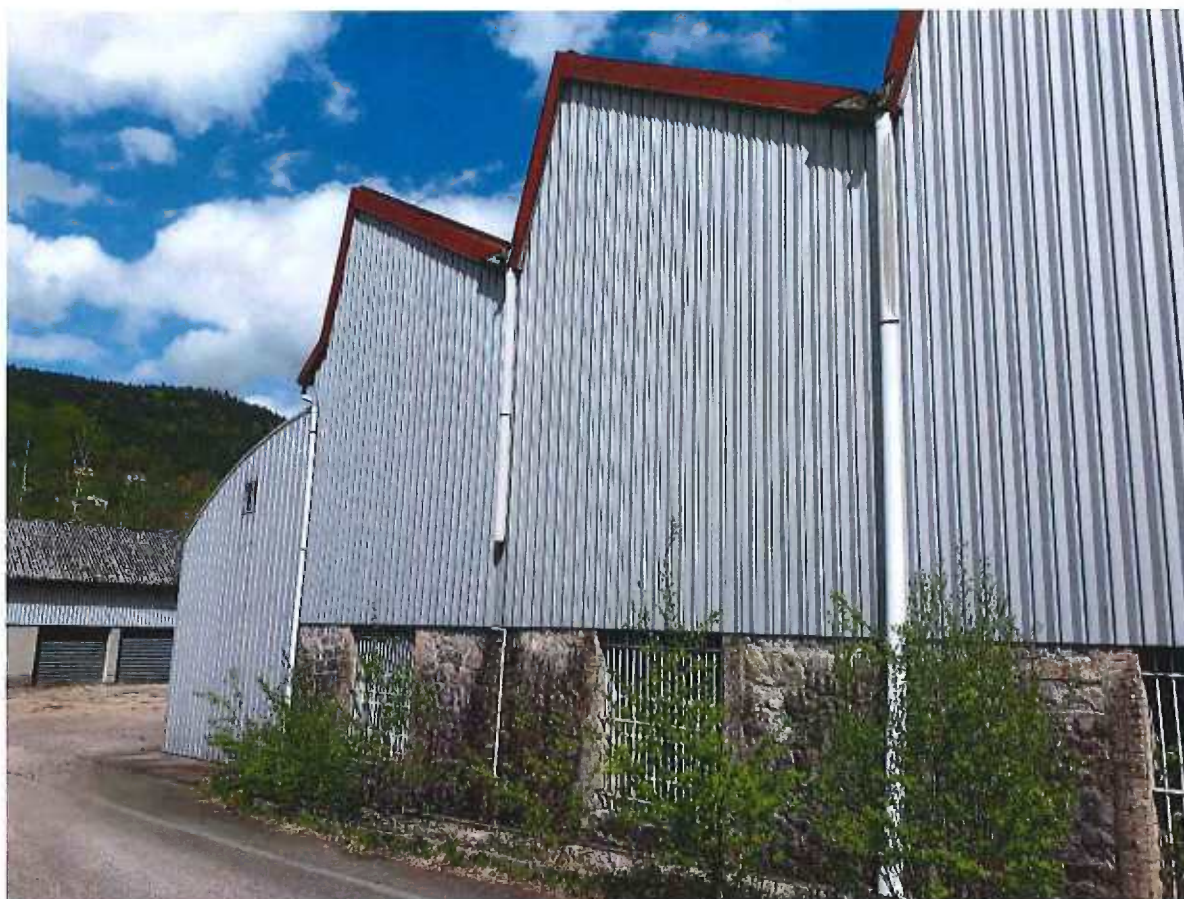
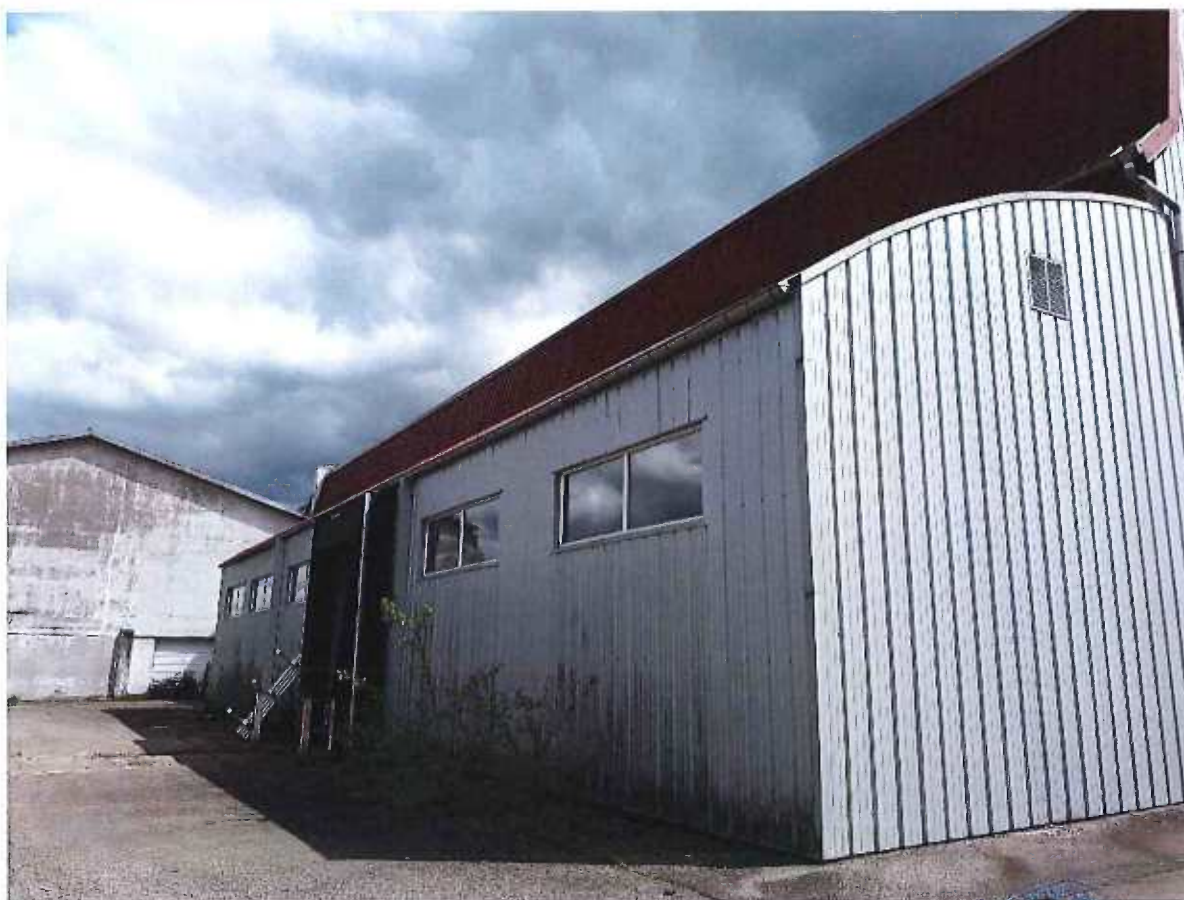
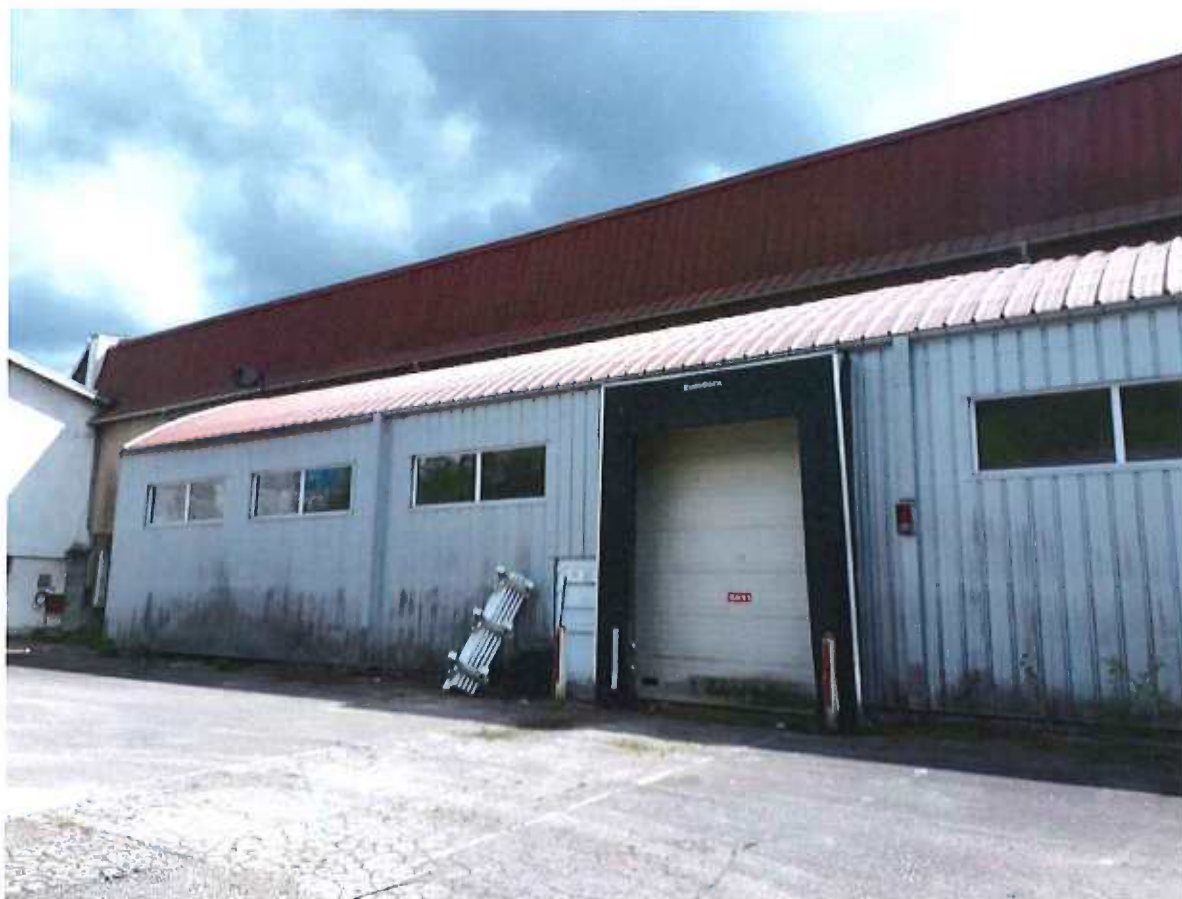
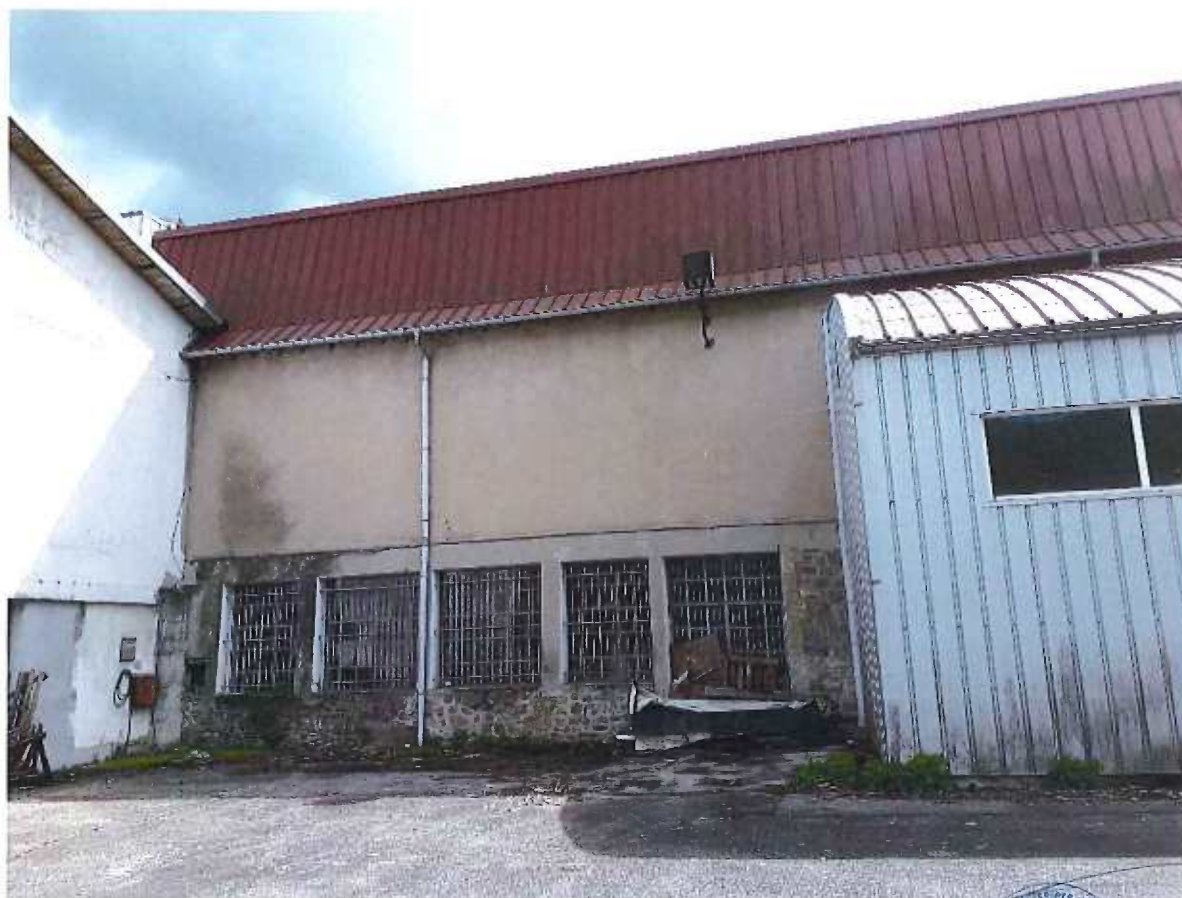
- La seconde et troisième au Sud-Ouest jusqu'à l'arrière du bâtiment, sont recouvertes de bardages métalliques en mauvais état et d'une toiture de tôle, le tout bâti sur deux étages (rez-de-chaussée et rez-de-cour). De nombreux vitrages brisés. Présence d'un quai de déchargement au Sud-Ouest et d'un portail de grande dimension à l'arrière du bâtiment.

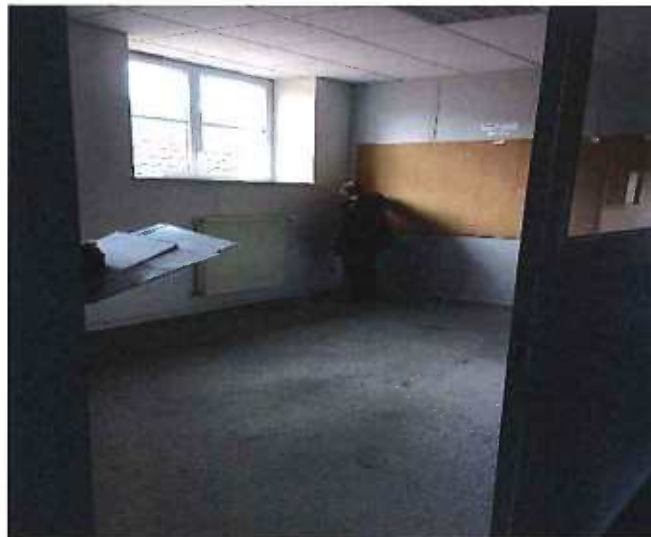
#### → Bureau (E1)

Je constate que cette partie de l'immeuble est à l'état d'usage. La moquette au sol est salie et tachée.

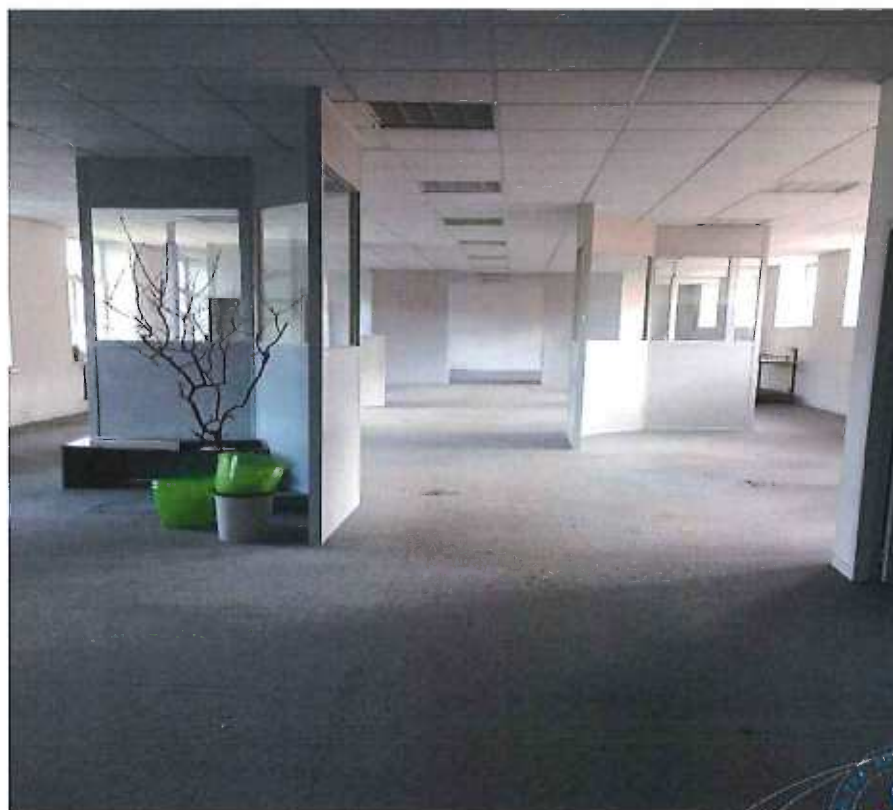
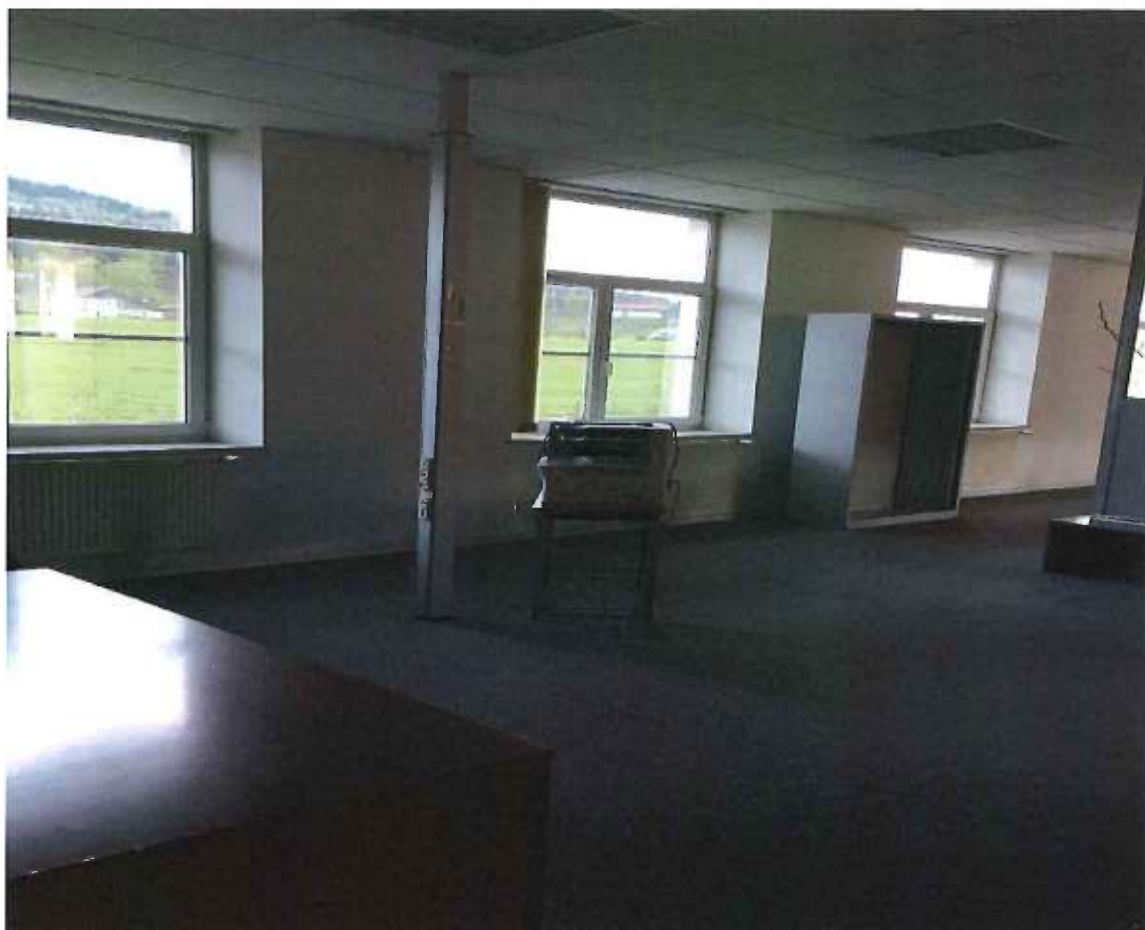
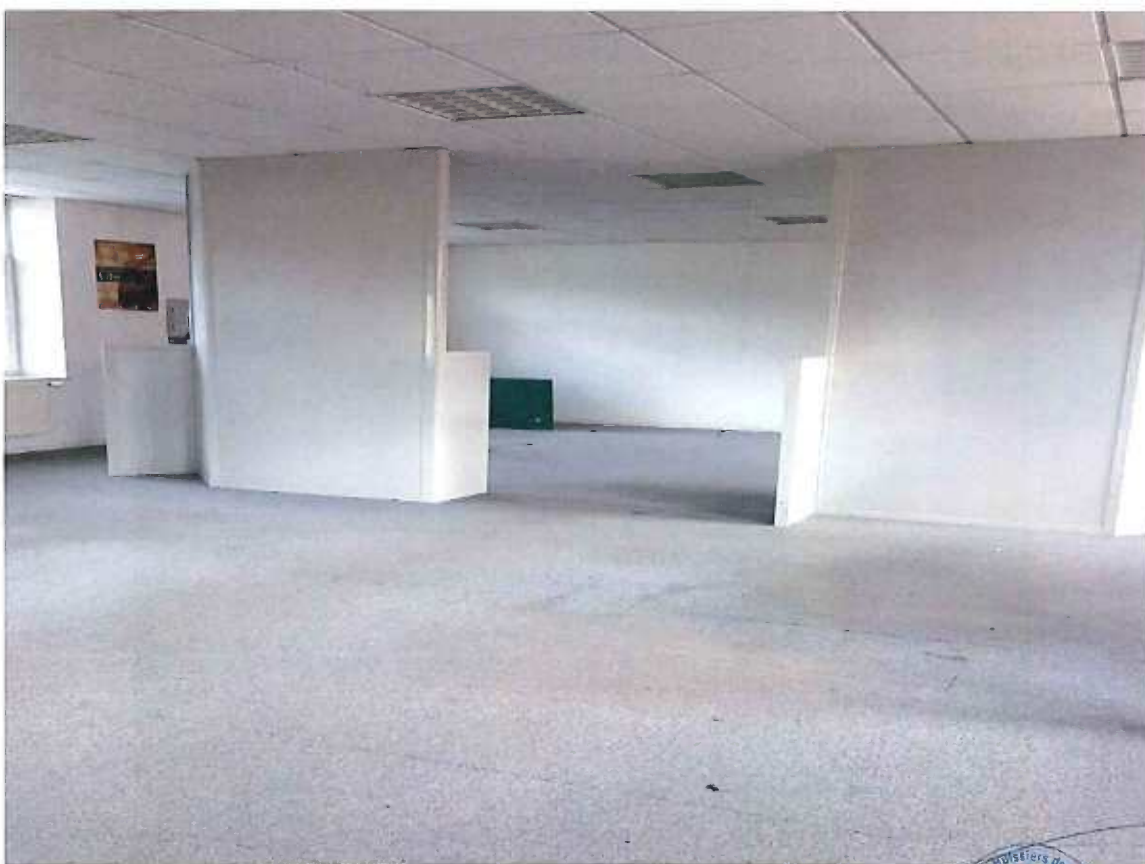
→ Bureau (E10) : présence de cloisons séparatives.

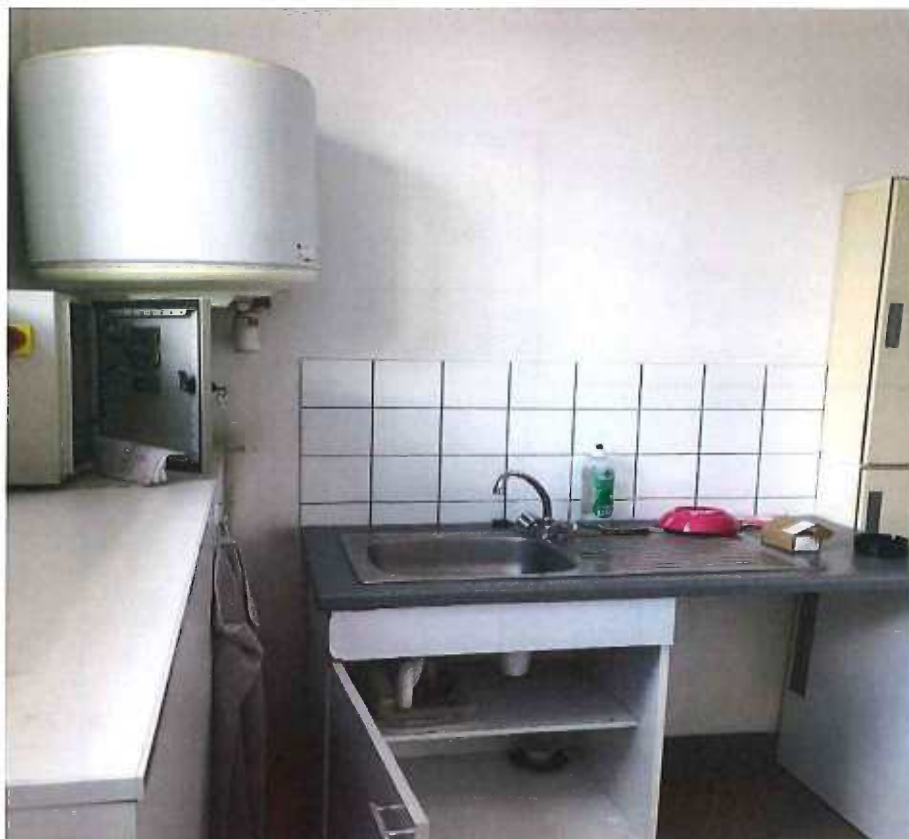
→ Cuisine (E11): présence d'un évier et d'un ballon d'eau chaude

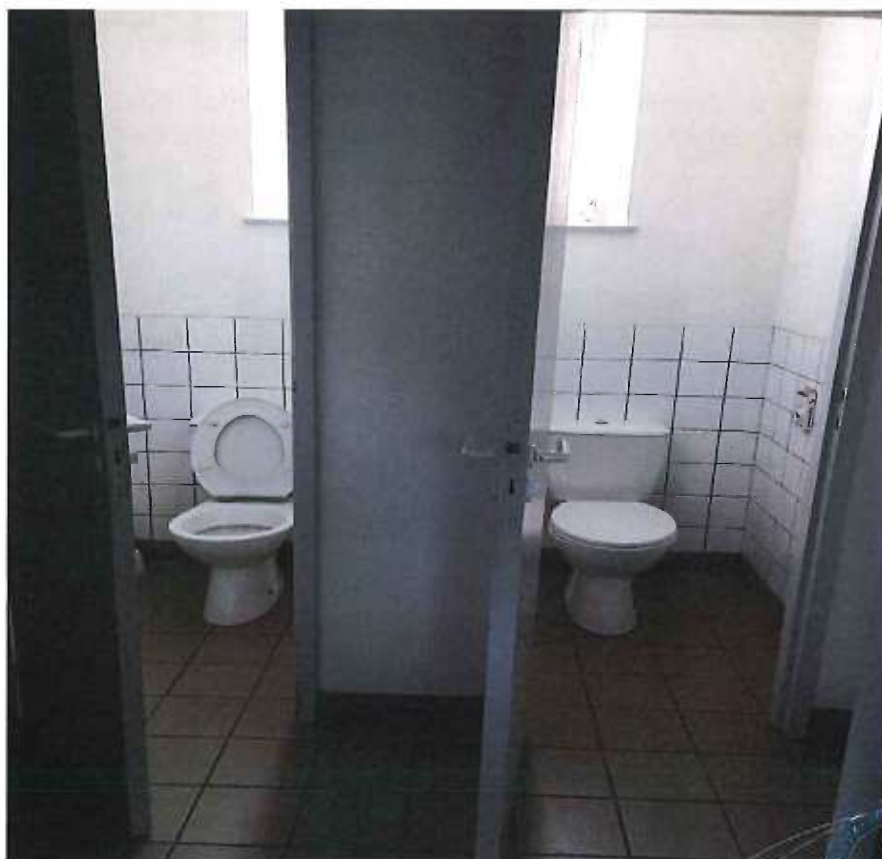
→ Sanitaires (S4) : présence de deux toilettes et d'un lavabo

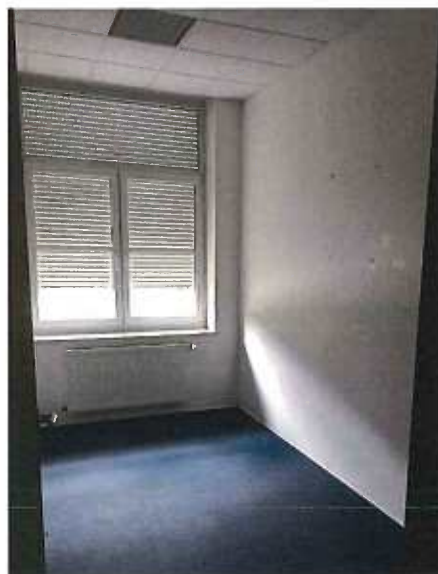
→ Bureau (P1)

Je constate que la partie de l'immeuble allant de P1 à P3 est à l'état d'usage. La moquette au sol est salie et tachée. Quelques plaques de plafond manquantes. Des traces d'infiltration.

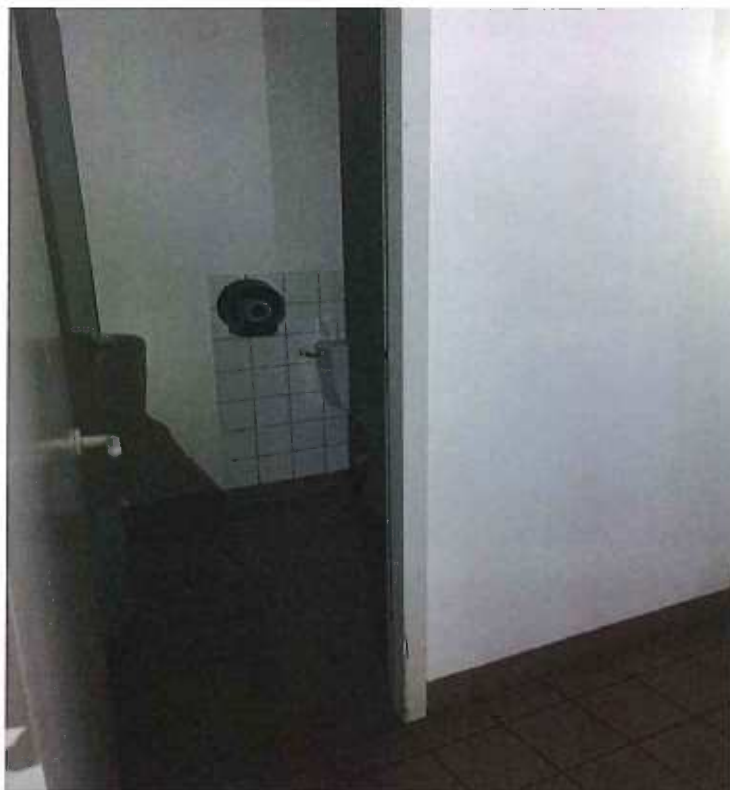
→ Sanitaires (S1) : présence de deux toilettes et d'un lavabo

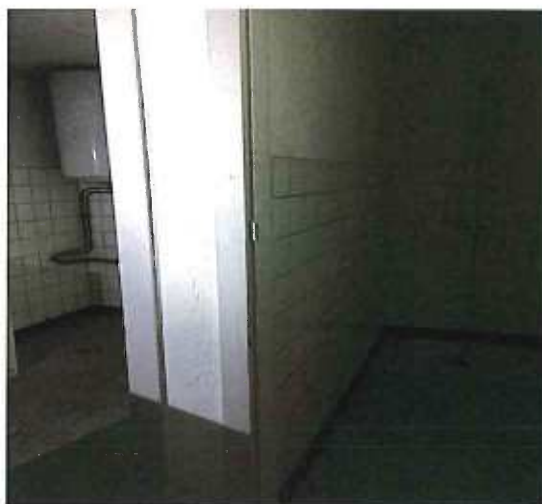
➔ **Sanitaires (S2)** : présence de deux toilettes et d'un chauffe-eau

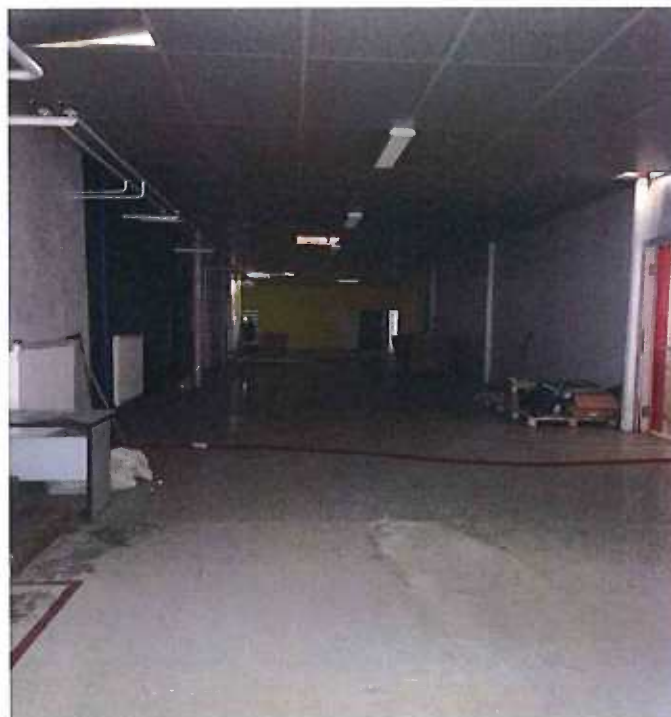
→ Hall de fabrication (P16)

La partie suivante du bâtiment est à l'état brut, en mauvais état, parfois encombrée de matériel et d'objets divers. Nombreuses dalles de plafonds manquantes ou détériorées.

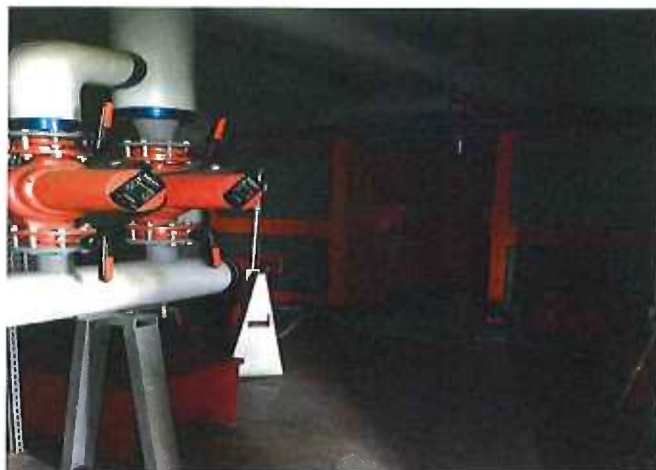
→ **Chaufferie** avec présence de 2 chaudières (P21)

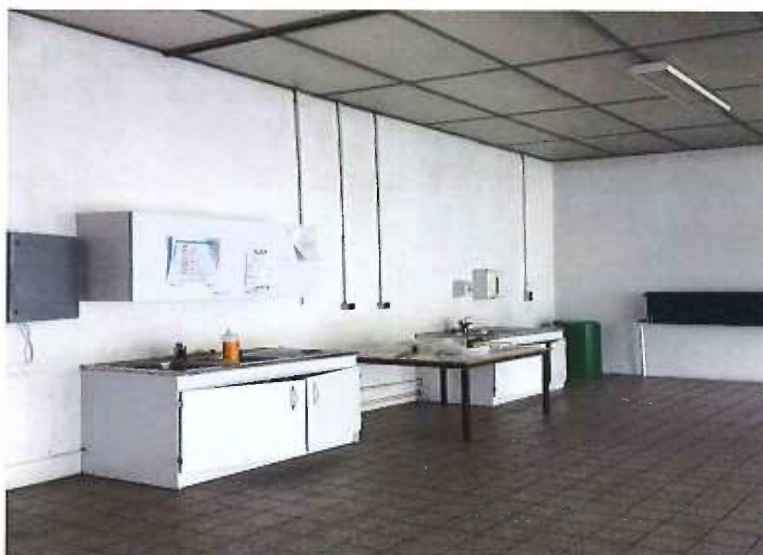
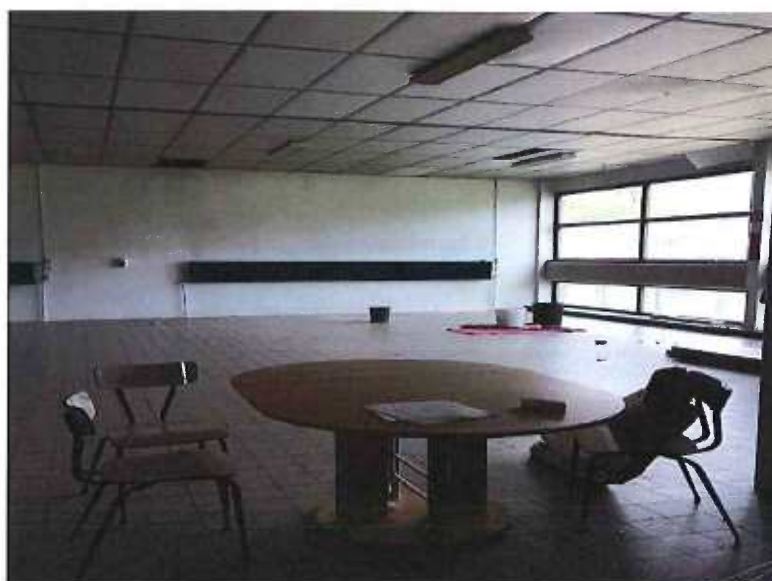
→ Réfectoire avec présence de deux évier, une table et quatre chaises (P34)

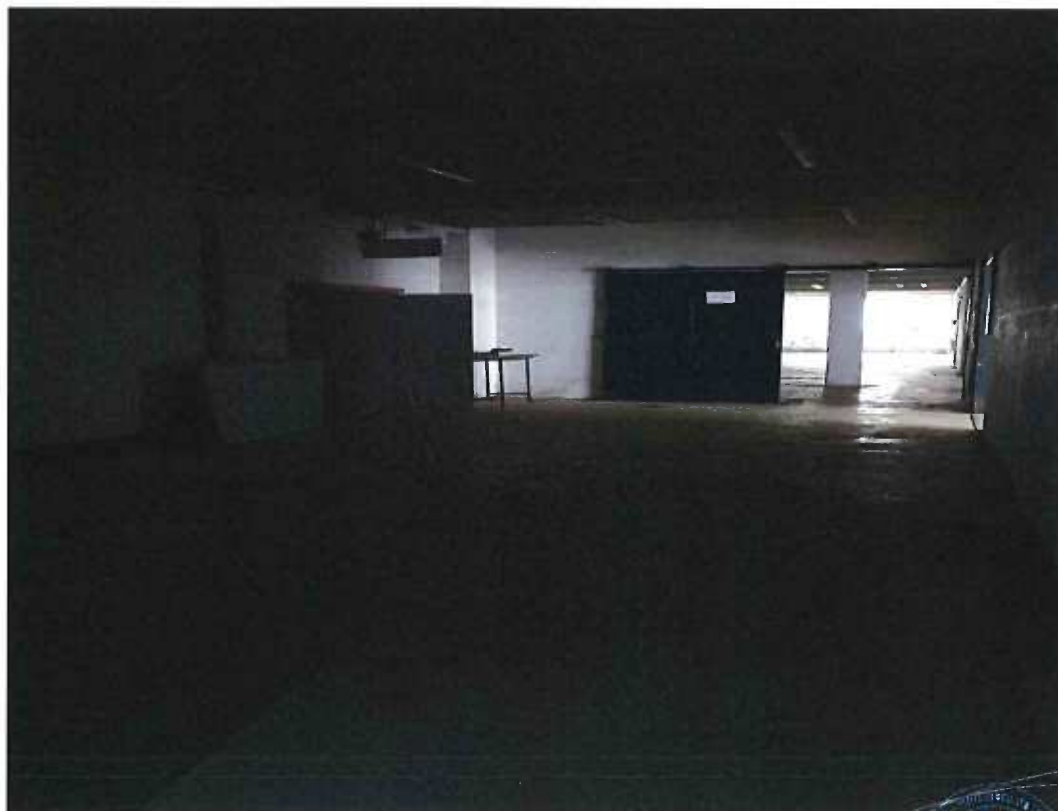
### → Hall de fabrication (S1)

Cette partie du bâtiment est à l'état brut, en mauvais état, parfois encombrée de matériel et d'objets divers. Nombreuses dalles de plafonds manquantes ou détériorées.

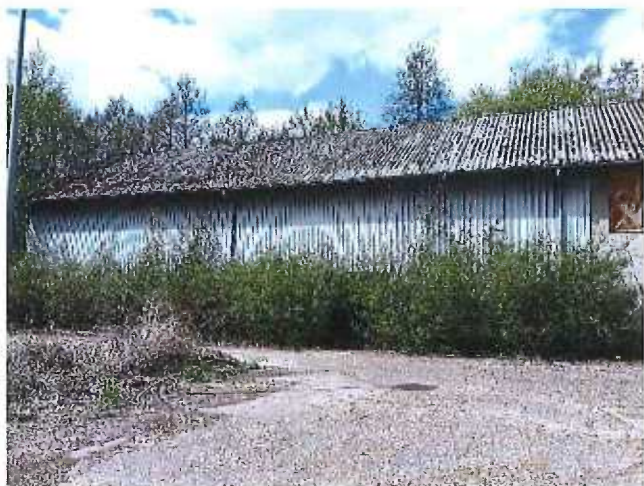
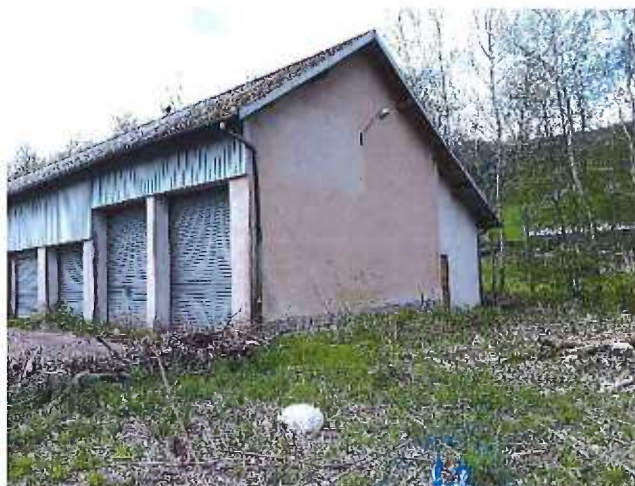
Extérieur :

Sur ces parcelles est édifié un bâtiment à usage de garages et remises, bâti partiellement sur deux niveaux (rez-de-cour et combles). Les murs sont maçonnés et recouverts partiellement de bardage, toiture en fibrociment, le tout en mauvais état. Le bâtiment est muni de sept portails mécaniques dont deux de grande taille.

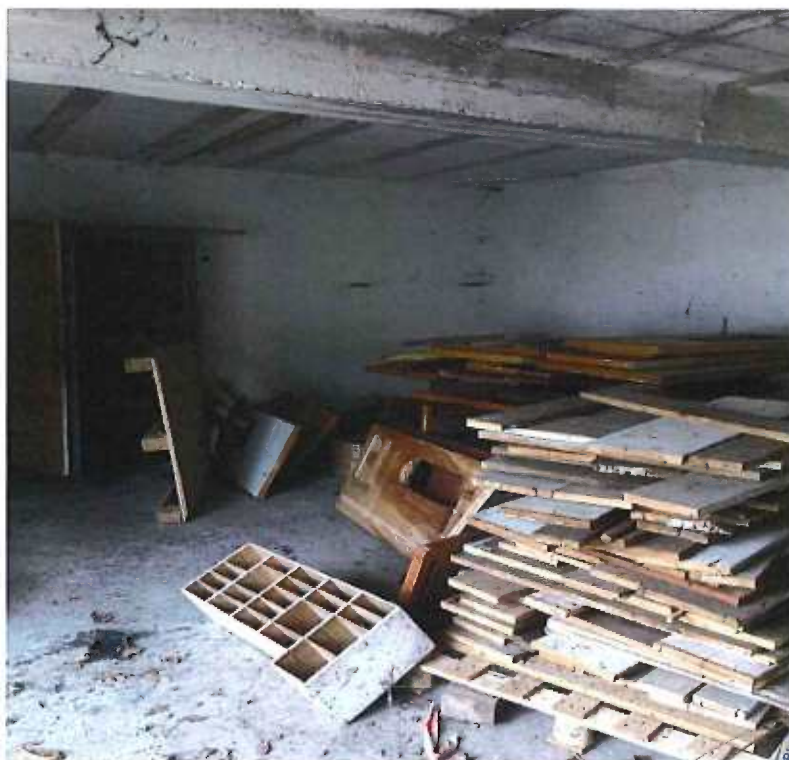
Ce bâtiment est à l'état brut, en mauvais état, encombré de matériel et d'objets divers.  
A l'angle Sud-Ouest, un local inaccessible.

→ **G1** : garage muni d'un portail coulissant

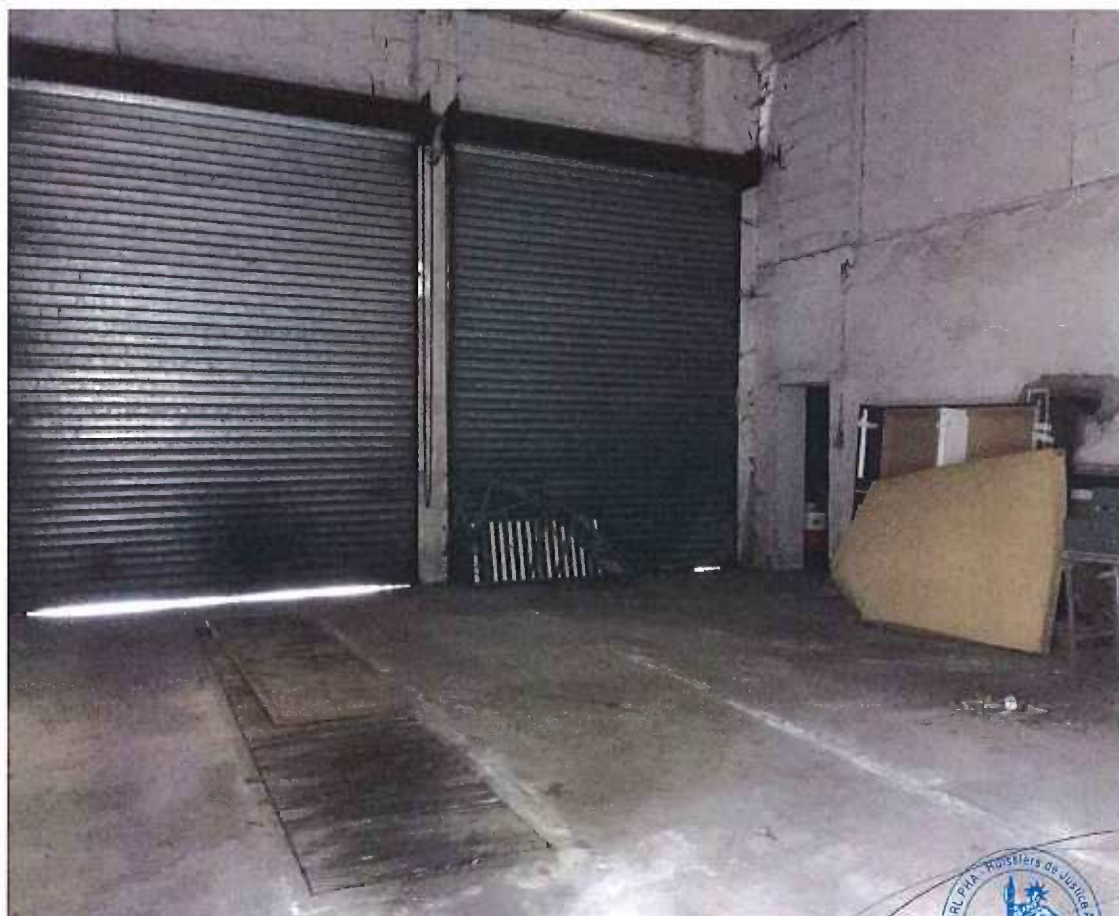
→ G8 : garage muni de deux portails coulissants de grande dimension et d'une fosse

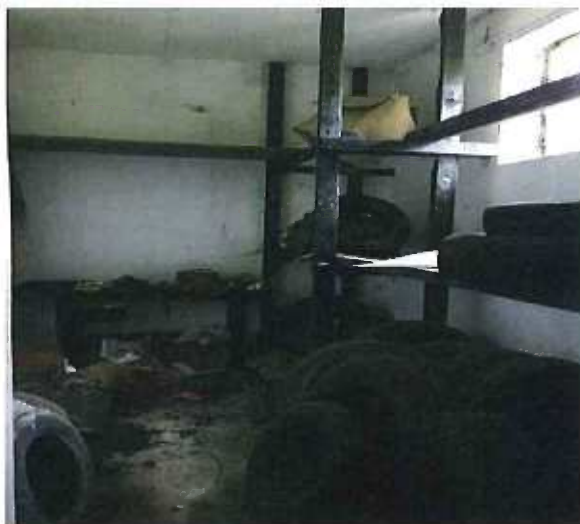
→ G7 : local pneumatique

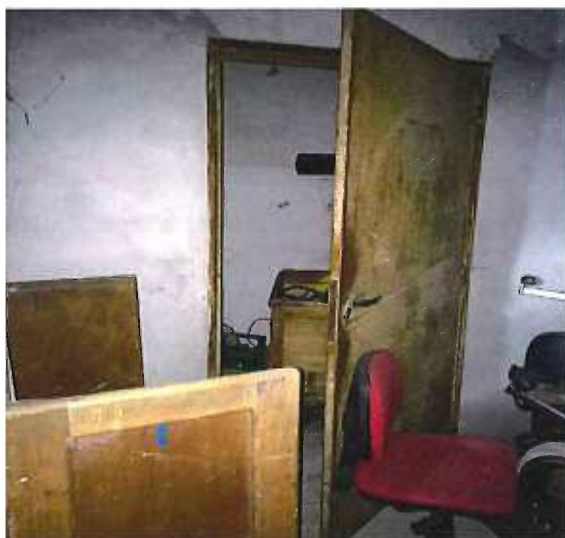
→ G6 : Débarras

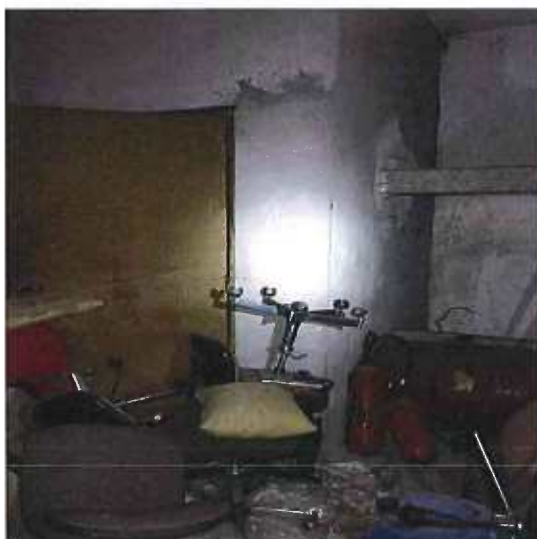
→ G5 : Garage

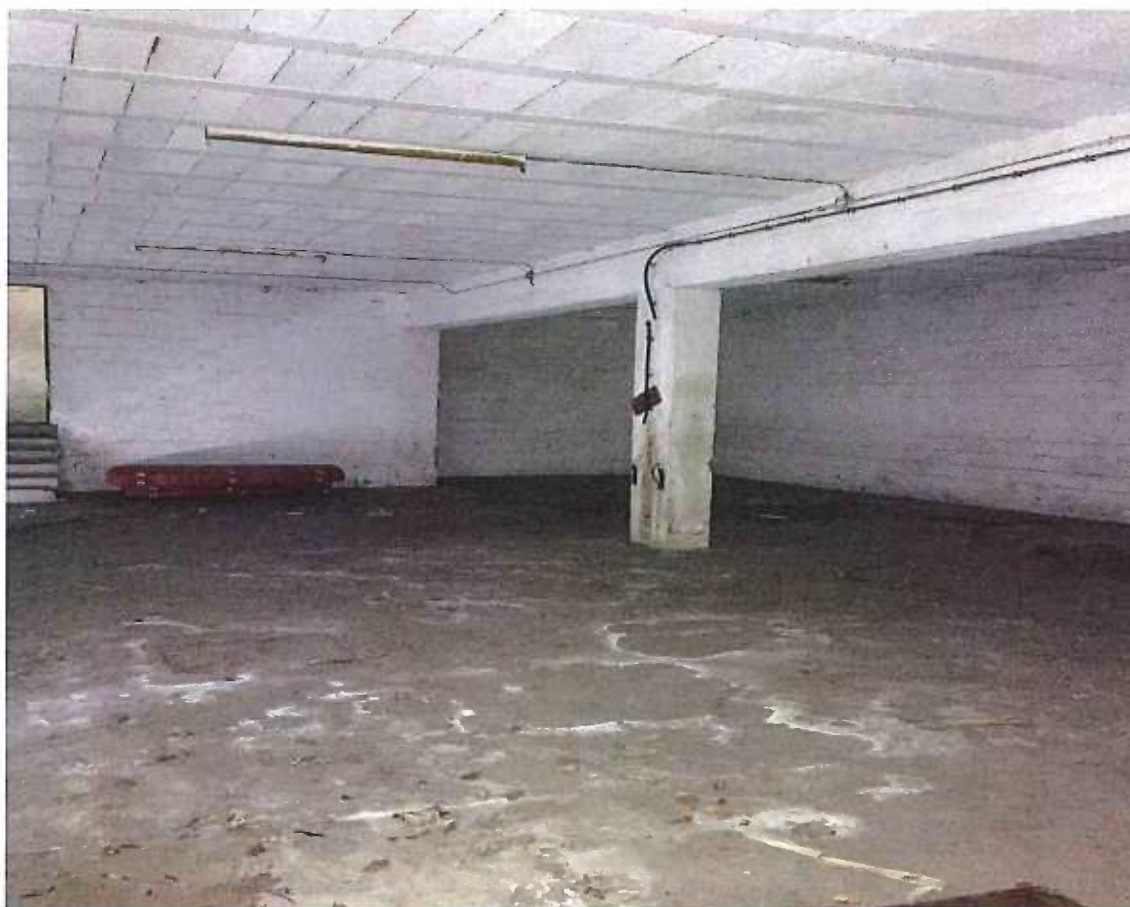
→ G4 : Garage avec cuve et escalier d'accès aux greniers
