**PROCES-VERBAL DE DESCRIPTION**  
**LE SYNDICAT (Vosges), 29, route de l'Usine**

**L'AN DEUX MILLE DIX HUIT ET LE VINGT SIX AVRIL de 13 heures 00 à 17 heures 15.**

Certifie m'être rendu les jour et heure indiqués ci-dessous, commune de LE SYNDICAT (Vosges), 29, route de l'Usine, afin de dresser le PV de Description des immeubles ci-après désignés :

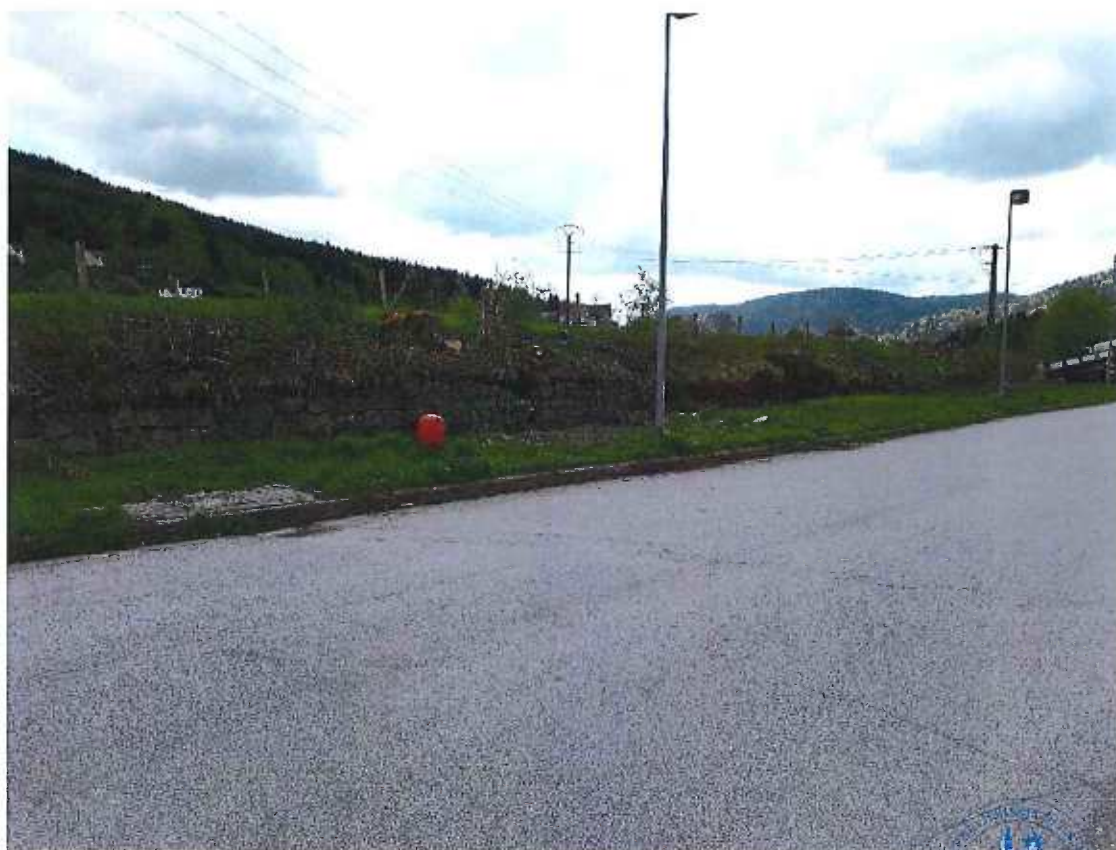
**Parcelle 771**

Parcelle herbagée se trouvant de l'autre côté de la voie publique.

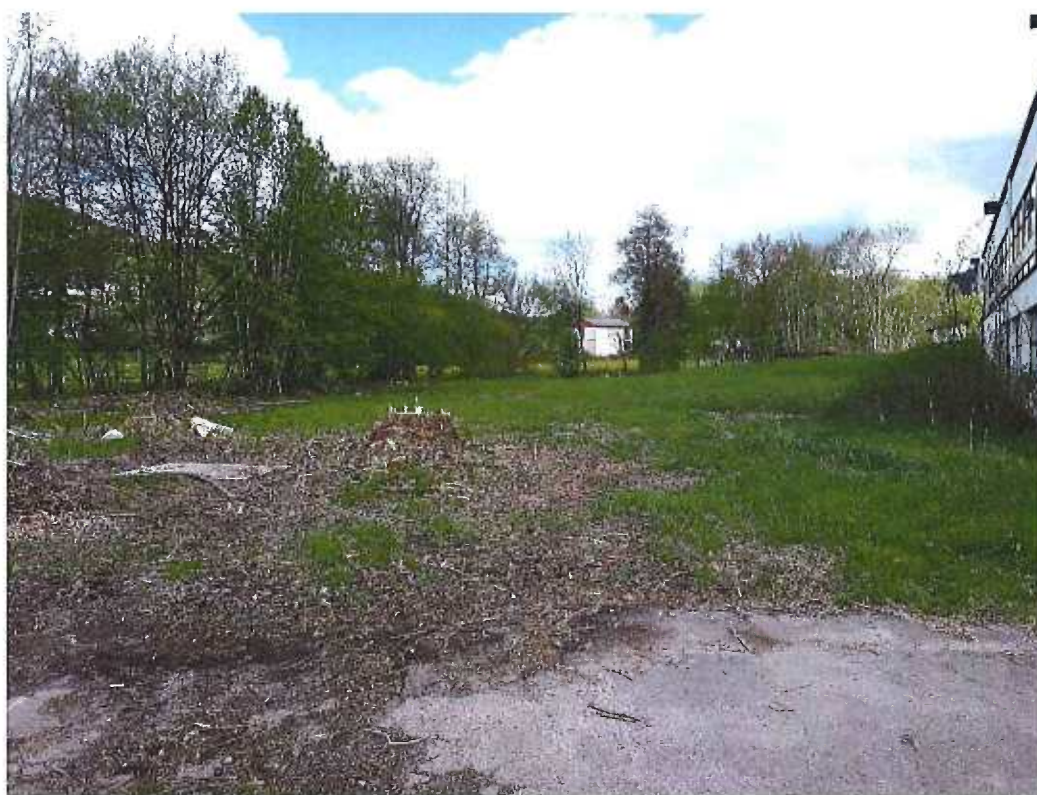
**Parcelles 32 et 33**

Parcelles herbagées.
