SAS JEAN CABY
RAPPORT N° 4869/20.12.18

Type de bien : Industriel	Réf. Cadastre : Section AK n° 21
Nombre de bâtiments : 13	Réf. Cadastre : Section AN n° 15, 24, 25, 26, 113 et 114
Adresse : 40 rue de la Gare 59350 SAINT-ANDRÉ-LEZ-LILLE	
Propriétaire : 4869

- **Certificat de Surfaces**
- **Repérage Amiante**

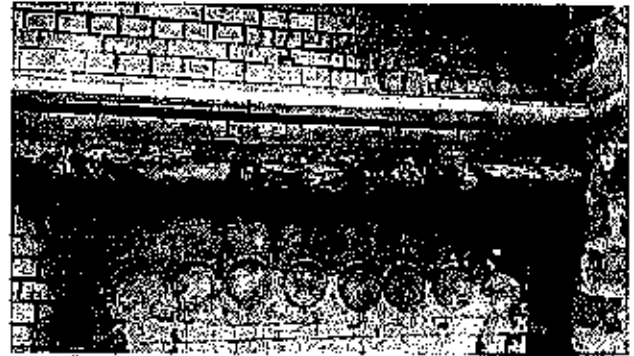
Composant : Calorifugeage₁₄ (N)
noir
toiture

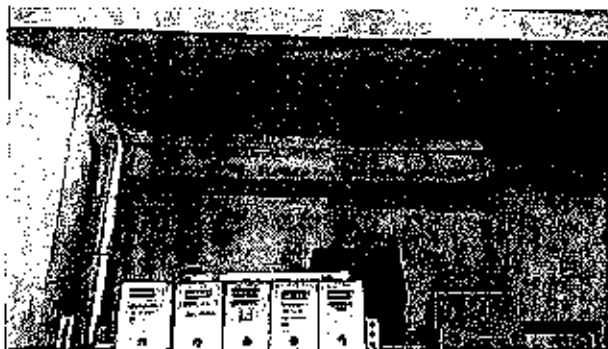
Localisation : R+1 bâtiment 40

Composant : Calorifugeage₂ (N)
+ enveloppe
local archives
